# 子供達の安全を守るために ～未就学児移動経路の緊急合同点検～

新潟国道事務所 管理第二課（〒950-0912 新潟県新潟市中央区南笹口2丁目1番65号）

令和元年5月、滋賀県大津市において保育園児らを巻き込んだ凄惨な事故が発生したことを受け、お散歩コースなどの未就学児が日常的に集団で移動する経路における安全対策を講ずるべく、全国で一斉に緊急合同点検が実施された。本論文では、新潟国道事務所管内の直轄国道において抽出された危険箇所における緊急合同点検への取り組み状況及び安全対策の検討結果について報告する。

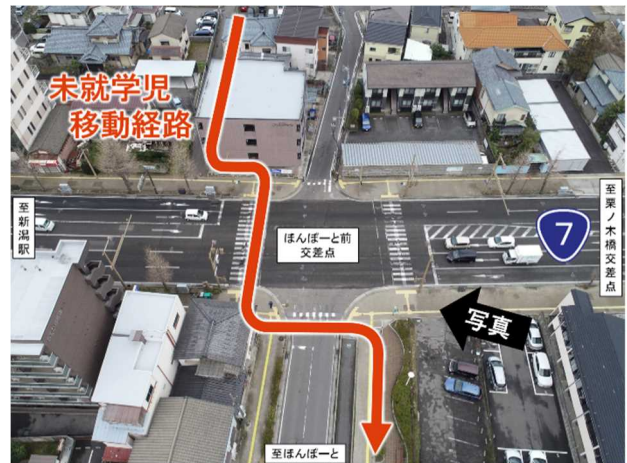
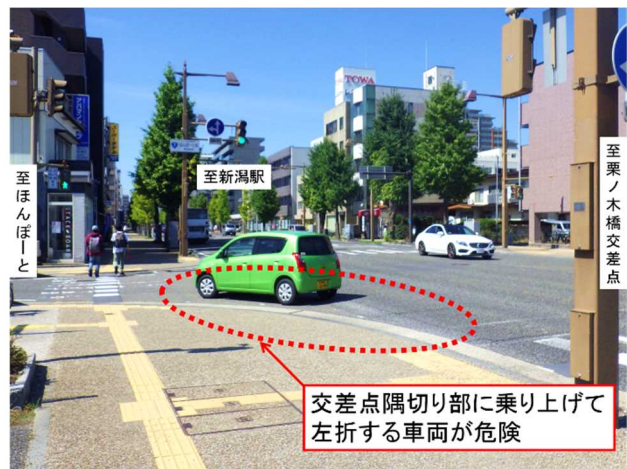
写真-1 国道7号 ほんぽーと前交差点

平日の午前中に点検を行ったが、交通量も多く、国道からほんぽーと方面への右左折についても多い状況であった。歩行者や自転車の利用が多いが、国道沿いに防護柵等の安全施設は無く、交差点部はフラット構造となっているため、車両が容易に歩道へ進入できる状況であった。対象施設の方の話では、国道からほんぽーと方面へ右折する際に対向車の合間を縫ってスピードを緩めない車両が多く、左折する際は歩道に乗り上げる車両も見られ、信号待ちの際に危険を感じるということだった(写真-1)。また、従道路側からの視認性が悪い歩行者溜まりがあり、信号待ちをしている園児をドライバーが視認できない状況も把握することができた。他にも、国道を横断する際の青信号の現示が短く園児が渡りきれない、横断歩道が薄くなっており視認しづらいなどの意見が得られた。

現状、4 箇所の交差点隅切り部は共に防護柵等の安

全施設は設置されていないが、国道沿いの歩道幅員は十分に確保されている状況であり、安全施設の設置が可能であることを確認した。警察からは防護柵は車両から小さな園児が視認できる構造を検討する必要があるとの意見が得られたため、これらの意見を踏まえて対策方針を検討する必要がある。

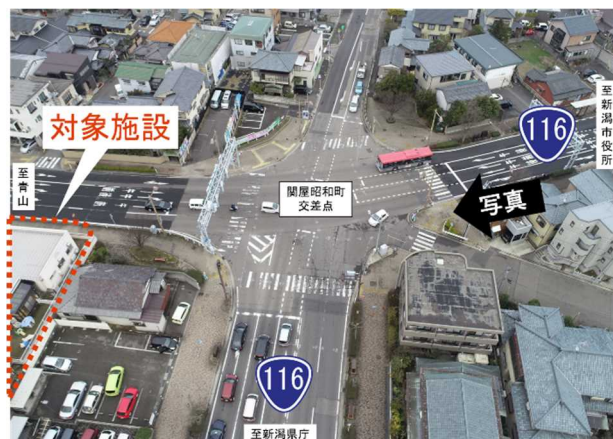
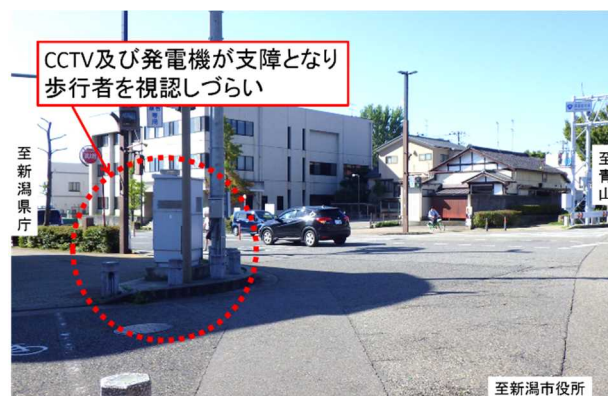
写真-2 国道 116 号 関屋昭和町交差点

平日の午前中に点検を行ったが、朝夕の通勤時間帯ほどの混雑は無いものの交通量は多く、交差点内の走行速度が速い状況であった。交差点部の安全施設としてボラードや車止めが設置されていたが、設置延長が短く、車両が進入可能な状況であった。T 対象施設の方の話では、青山方面及び新潟市役所方面から新潟県庁方面へスピードを緩めずに右左折する車両が多く、横断中に危険を感じるとのことだった。新潟市役所方面から新潟県庁方面への左折時には、交差点隅切り部の CCTV 及び発電機が支障となり、通行する歩行者を視認しづらい状況が確認できた(写真-2)。また、当該区間は自転車歩行者道となっているため、朝夕の通学時間帯には歩行者と自転車が錯綜しており危険を感じるとのことだった。対策として、信号現示の改良、歩車分離式信号の採用などの要望があった。警察からは、朝のピーク時に更に渋滞が発生する恐れがあるため歩車分離式信号の採用は難しく、自転車と歩行者の分離についても自転車交通需要が多いため通行禁止はできないが、引き続き指導を行うとの意見があった。

歩道幅員は十分に確保されている状況であり、既設の安全施設を撤去すれば、防護柵等の安全施設の設置は可能であることを確認した。また、交差点隅切り部の CCTV 及び発電機についても、死角が生じない位置

に移設するなどの対策が必要である。新潟国道事務所管内の中でも死傷事故率が高い箇所であるため、交差点改良等の抜本対策も視野に検討が必要である。

関屋昭和町交差点においては、死角を生じさせているCCTV及び発電機の移設を検討したが、地下埋設物

が支障となり移設が困難であったため、既設の発電機(970×770×1840)よりも小型な電源装置(500×350×1150)へ取り替えることで死角を減らすこととした。

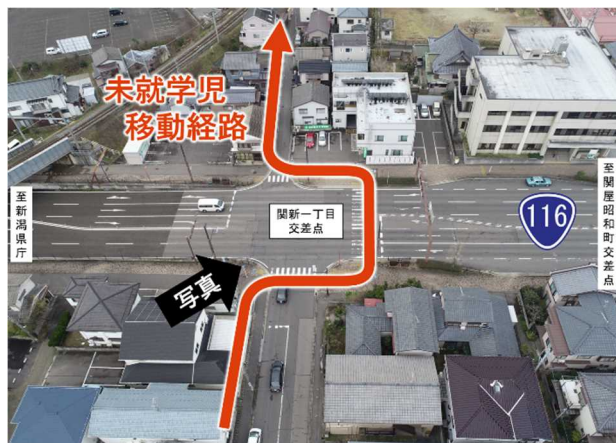
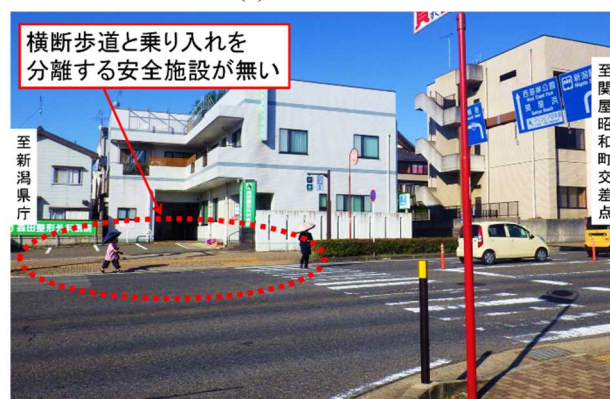
写真-3 国道 116 号 関新一丁目交差点

関屋昭和町交差点方面及び新潟県庁方面の両方向から信号待ちの車両の列が当該交差点の中まで伸びており、中には横断歩道上で停車している車両も見られ、歩行者を視認しづらい状況が生じていた。従道路方面へ右左折する車両はあまり見られなかった。対象施設の方の話では、交差点隅切り部に防護柵等の安全施設が設置されておらず、交通量も多いため危険を感じるとのことだった。警察からは、関屋昭和町交差点方面下り側の交差点隅切り部は沿道施設への乗入れと横断歩

道が分離されておらず、車両が出入りする際には歩行者に危険が生じるため、分離を図る必要があるとの意見があった(写真-3)。

既設の安全施設は乱横断防止のチェーンや夜間の視認性確保のための反射材などであり、車両の進入から歩行者を守る安全施設は設置されていない。既設の安全施設を撤去すれば、防護柵等の安全施設の設置は可能であると判断した。当該箇所は自転車交通量が多いため、安全施設の設置に当たっては歩行者や自転車の動線を考慮して検討する必要がある。また、沿道施設への乗り入れ部と横断歩道の分離については、乗り入れの利用状況を確認する必要がある。

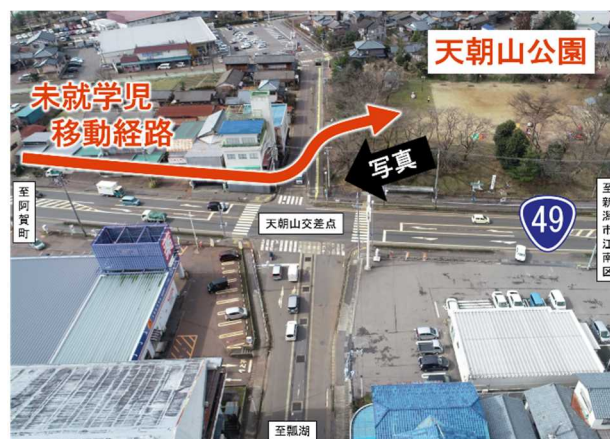
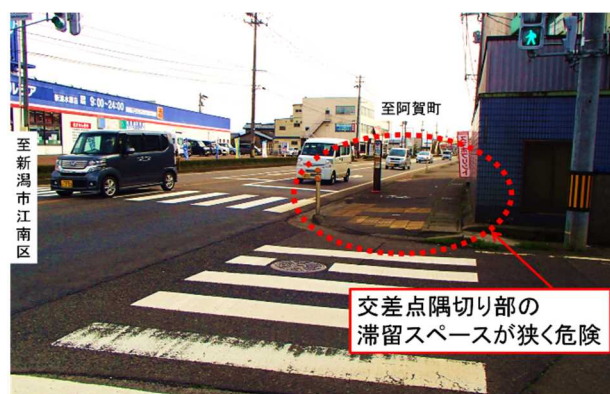
写真-4 国道 49 号 天朝山交差点危険箇所

平日の日中に点検を行った際は、交通の混雑は無く、危険な速度で走行する車両も見られなかったが、大型車の交通が頻繁に見られた。また、天朝山公園側の国道の横断歩道は歩行者の利用が多く見られた。歩道はマウントアップ形式となっており、上り側は歩道と車道の間に植栽帯で分離されているが、下り側は歩車道境界ブロックが設置されているのみで安全施設は設置されていない。対象施設の方の話では、天朝山公園へ行く際は阿賀町方面にある横断歩道橋で国道を横断して下り側歩道を通行しているが、信号待ちをする際は国道に沿って園児が並んでおり、交差点隅切り部の滞留スペースが狭く防護柵等の安全施設も無いため危険を感じるということだった(写真-4)。警察からは、交差点隅切り部に安全施設が設置されておらず車両が進入可能な状況であるため、車止め等を設置することが望ましいとの意見があった。

当該箇所は、交差点隅切り部が狭く、マンホールや水路等の支障物も確認された。対策の検討に当たっては交差点形状の見直しや埋設物の調査を行い、安全施設の設置が可能であるか確認する必要がある。
