雪崩対策施設の健全性評価手法の検討

奥山 悠木¹・判田 乾一¹

¹ 国立研究開発法人土木研究所 雪崩・地すべり研究センター (〒944-0051 新潟県妙高市錦町2-6-8)

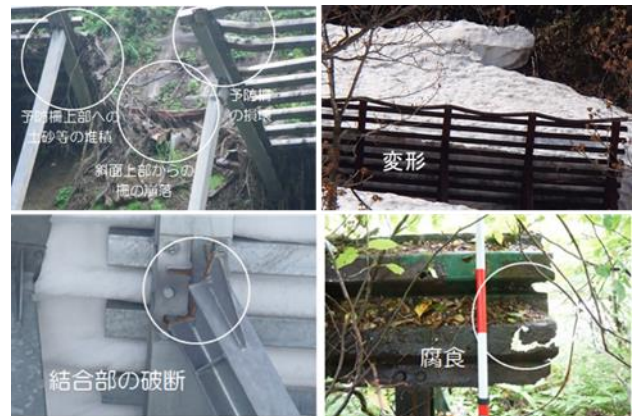
このような状況の中、設置から長期が経過した雪崩対策施設は、鋼製部材の腐食や積雪・落石による部材の変形、基礎の洗堀による転倒等の損傷事例が見られている¹⁾ (図-1)。

図-1 雪崩対策施設で見られる変状の例

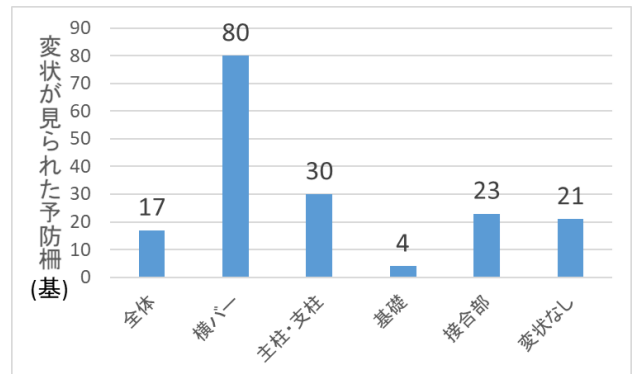
予防柵に重なったりする等して道路上から確認できなかった46基を除いた125基について、調査結果の整理を行った。図-5に無雪期の全体調査で変状が確認された予防柵の基数を部位ごとに示す。なお、一つの予防柵で複数の部位に変状が確認された場合は、各部位で一基ずつカウントした。変状の内容は以下の通りで、目立った変形や腐食等が見られなかった予防柵は「変状なし」とした。

- ・全体：予防柵本体の転倒や消失
- ・横バー：欠落や腐食、座屈等の変形
- ・支柱・支柱：座屈や断裂
- ・基礎：基礎洗堀
- ・接合部：支柱接合部の断裂

図-5 無雪期に確認された雪崩予防柵の変状

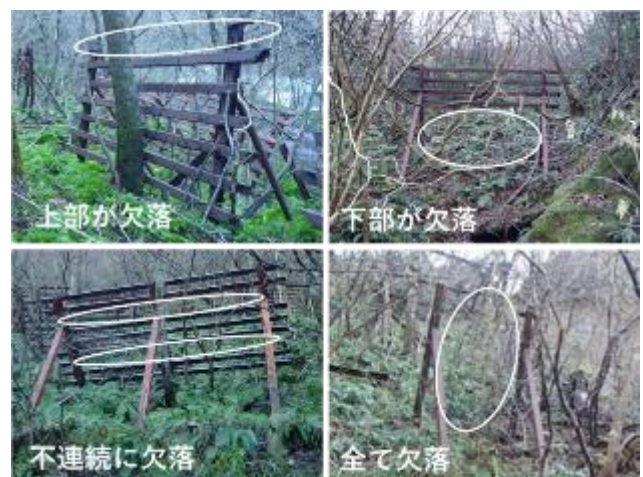
無雪期の全体調査で見られた変状の殆どが横バーであった。また、横バーの欠落や変形が生じていた箇所は雪崩予防柵によって異なっており、上部に集中している場合や下部に集中している場合、不連続な場合、全て欠落している場合などが見られた。横バーに変状が見られた雪崩予防柵の例を図-6に示す。

図-6 異なる箇所の横バーに変状が見られた雪崩予防柵

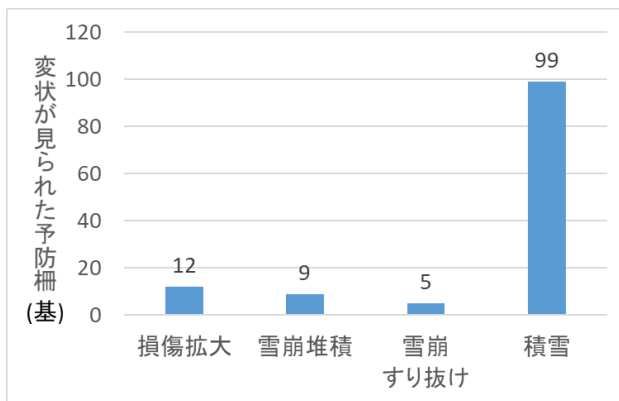
- ① 損傷拡大：破損や欠落といった損傷が拡大しているもの。なお、今回損傷拡大が確認された部位は全て横バーである。
- ② 雪崩堆積：雪崩予防柵の上部に雪崩が堆積しているもの
- ③ 雪崩すり抜け：発生した雪崩が雪崩予防柵をすりぬけて流下しているもの
- ④ 積雪：目立った変状がなく、雪崩予防柵周辺に雪が積もっているもの

図-7 積雪期に確認された雪崩予防柵の状態

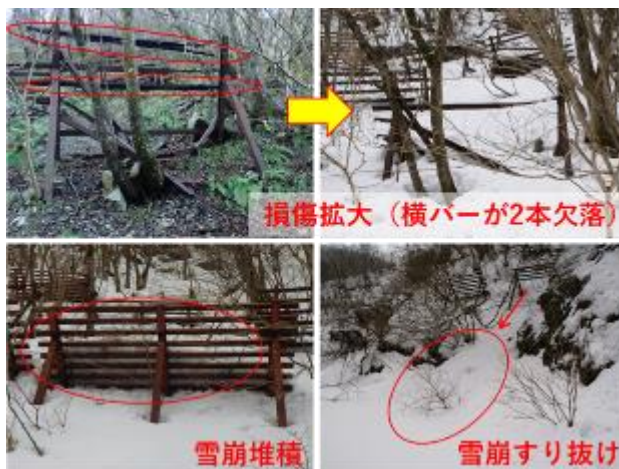
図-8 無雪期から積雪期にかけて生じた変状

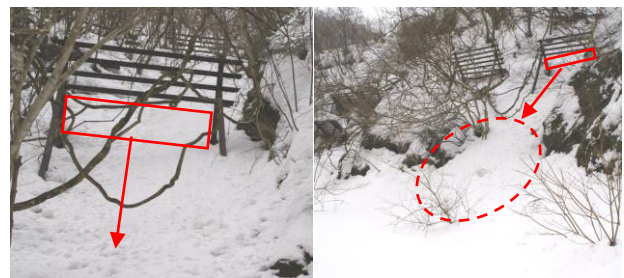
まず、積雪期調査で確認された、雪崩が雪崩予防柵をすり抜けた事例について検証する。この事例では、図-9に示すように、雪崩予防柵の下部の横バーが複数欠落しており、その隙間から雪崩が流下したものと考えられた。下部の横バーが複数欠落している場合の雪崩予防柵の機能について図-10に示す。

図-9 下部の横バーが複数欠落した雪崩予防柵と雪崩すり抜け事例

発生を予防する効果が期待できない。よって、下部の横バーが複数欠落した場合は、②機能低下ではなく③機能喪失として整理する必要があると考えられる。

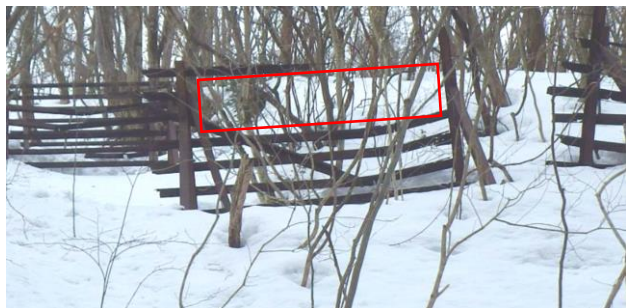
図-11のように上部の横バーが複数欠落した場合、今回の調査では雪崩の発生等は確認されなかった。しかし、下部の横バーが欠落した場合に準じて考えると、雪崩予防柵の機能は図-12のように考えることができる。

図-11 上部の横バーが複数欠落した雪崩予防柵

図-12に示すとおり、残存する横バーの上端（対応積雪深）までは、通常の雪崩予防柵と同様に雪崩の発生を防止できるが、積雪深がこれを超える場合には雪崩の発生を完全には予防できない状態となる。このことから、上部の横バー欠落は②機能低下に該当すると考えられる。

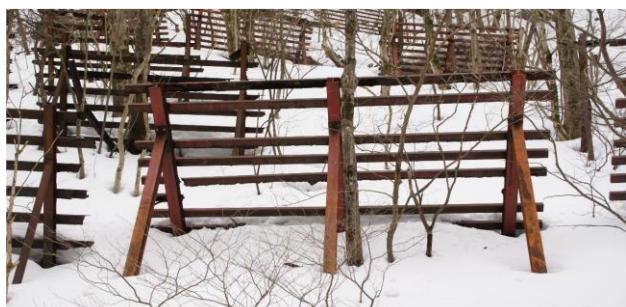
図-13のように横バーの欠落部が連続していない場合も雪崩の発生等は確認されなかった。しかし、場合によっては欠落部から雪崩が発生する可能性があると考え、機能を図-14の通り想定した。

図-13 複数の横バーが不連続に欠落した雪崩予防柵

図-14に示すとおり、横バーが欠落している部分から雪崩が発生する可能性があるものの、施設がない場合と比較してある程度の雪崩予防効果は保持されていると考え、②機能低下に該当するものと整理した。
