黒部市音沢橋の直轄修繕代行事業について

北陸地方整備局は、地方公共団体への支援策の一つとして、2017年度に黒部市が管理する音沢橋の直轄診断を実施した。診断の結果、上部構造の鋼部材に塗膜のはがれ・色あせ・腐食、下部構造のコンクリートにひびわれ・遊離石灰、さらに橋脚基礎部に洗掘が確認され、補修には高度な専門的知識等を要することが判明した。このことより、黒部市の要請を受け、2017年に道路法が改正されて以来、北陸地方整備局管内で初となる道路法に基づく修繕代行制度を実施し、2021年度に全ての修繕工事が完了したので報告する。

音沢橋は一級河川黒部川に架かる市道橋であり、1971年11月に竣工の鋼単純下路式トラス橋+鋼単純合成版桁、延長110mの橋梁である。地区で唯一の公共交通機関である富山地方鉄道音沢駅と音沢地区を結ぶ重要な路線にある。また、音沢地区における医療機関へのアクセスや上水道の供給ルート、宇奈月温泉や黒部峡谷へのアクセスルートとしても重要な役割を担っている。

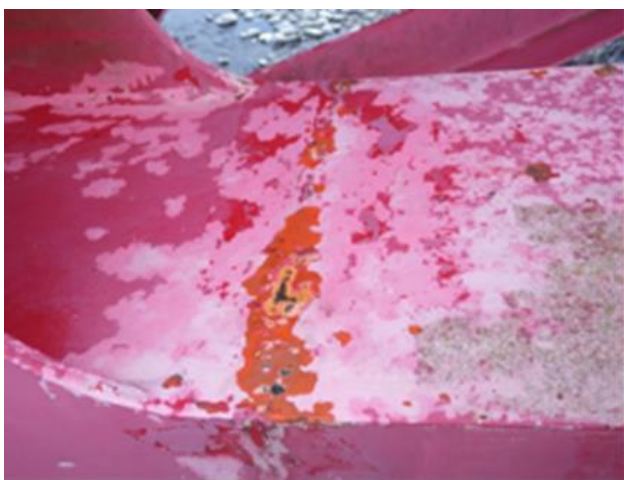
本橋は1994年の塗装塗替えから23年が経過しており、全体的に塗膜の劣化が見られる。また、素地調整作業が容易でない部位や塗膜が薄くなり易い部位、過去の塗装のすべてを除去せず補修塗装を施した箇所、水の影響を受けやすい箇所に腐食が見られる。このように現状の塗膜劣化の程度には環境要因のみならず、施工品質も相応に影響している状況が見られ、診断時点で耐荷力に影響を及ぼすような腐食減肉は見られないが、劣化が広範囲に進行しつつあることから、今後不規則かつ広範囲に腐食が生じる可能性もあり、早期に全体の防食機能の回復を図ることが予防保全の観点からも維持負担の軽減の観点からも有効となる可能性が高い状況である。なお、塗装塗替えを行う際は、素地調整の難しいトラス格点や支承回りなどの狭隘部、塗膜が薄くなり易い角部や凸部は橋梁全体の防食機能の耐久性を均等化し、合理的な維持管理を図る観点で塗装の方法や仕様を検討することが望ましい。

また、本橋の場合、構造的な要因から水の影響を受けやすい箇所は特に防食上の弱点となりやすいことから、水の影響を排除するような予防保全的対策を施すことはライフサイクルコストの観点から有効と考える。

写真2 トラス部腐食状況

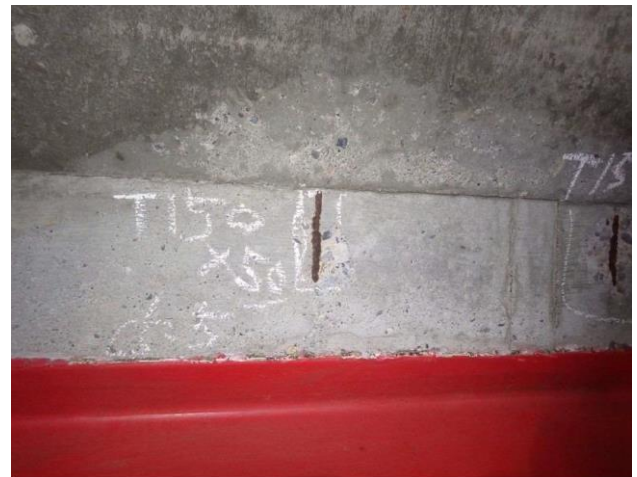
本橋の床版のひびわれは一方にしか卓越してはいない状況であり、ひびわれの間隔および幅から、疲労損傷に至るものであったとしても初期の段階であると推定できる。桁端部では鉄筋露出が見られるが、これは漏水だけでなく、鉄筋露出部のかぶりが少ないことも要因の一つと考える。また、桁端部では凍害やアルカリシリカ反応（以下、「ASR」という。）の疑いも見られ、この損傷は継続的な水の供給と関係が大きい状況であった。

今後交通量が増加しなければ、本橋の構造的特徴からも疲労によるひびわれが急激に進行することは考えにくい。水の供給はひびわれをはじめ、うき・剥離・鉄筋腐食・ASR等の新たな変状の発生または現損傷の進行につながるため、水の供給経路となっている床版上面や伸縮装置の後打ちコンクリート損傷部からの浸透や床版端部からの伝い水等を検証し、損傷部の補修および予防保全対策を検討することが、長寿命化の観点から有効と考える。

写真3 桁端部鉄筋露出状況

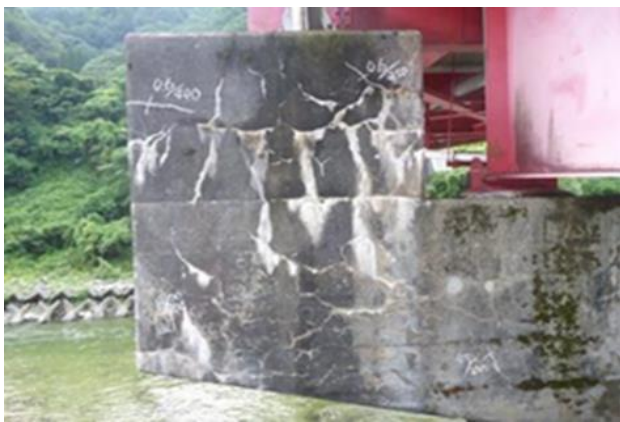
橋脚のはり部側面に大きなひびわれ、白色生成物が見られ、また、はり部と柱部に骨材の変状も見られたため、コアを採取し、ひびわれ深さ、骨材の割れ性状を確認するとともに、ASRが懸念されたことからASR判定および偏光顕微鏡による岩石学的調査を行った。

骨材の変状について、表面の骨材を構成する鉱物の境界に浸透した水の凍結融解作用による骨材の変色とみられる状況が確認され、また内部ではASRを生じた岩石に遅延膨張性の鉱物の存在が確認されたことから、ASRがゆっくり反応している可能性があるかと推定される。

コンクリートのひびわれに関しても凍結融解作用およびASRによる可能性が高いと考える。なお、ひびわれは顕著な箇所を調査したもののコンクリート内部にまでは達しておらず、鉄筋の腐食も確認できなかったことから、現状においては耐荷力の低下は起きていないとみてよいと判断できる状況であった。

写真4 橋脚損傷状況

凍結融解作用およびASRは今後も継続的に進行する状況であることから、水の浸入を防止し、進行を抑制することは予防保全の観点から有効と考える。特に橋脚はり部天端は路面の外に張出しており、雨水や堆雪を直接受ける構造であることから、水の浸入を防止するだけでなく、コンクリート内に水を滞留させないような対策も検討するのが良い。また、現状において橋脚天端の状況を確認するには、橋梁点検車を用いる必要があるため、予防保全対策の一つとして、容易にアクセスできる検査路等の維持管理施設を設置することも検討するのがよい。

本橋の下部構造はASRが原因と思われるひびわれが生じている。また、少量ではあるが、剥離・鉄筋露出も生じていることから、合わせて補修を行う。

ひびわれ注入材には、エポキシ樹脂やアクリル樹脂などの有機系、セメント系、ポリマーセメント系などがある。また、ひびわれ充填材には、ポリマーセメント系やシーラント系などがある。ひびわれ補修材料について、これまで「S63総プロ補修補強指針」に示された材料が一般に使用されてきており、一定の補修効果が得られていることから、これを基本とする。

断面修復に用いる断面修復材には、主な3種類のうち、最も使用実績が多く、耐久性もしくは経済性が手頃な「ポリマーセメントモルタル」を採用する。また、補修方法は補修面積が小さく場合に適する「左官工法」を採用する。

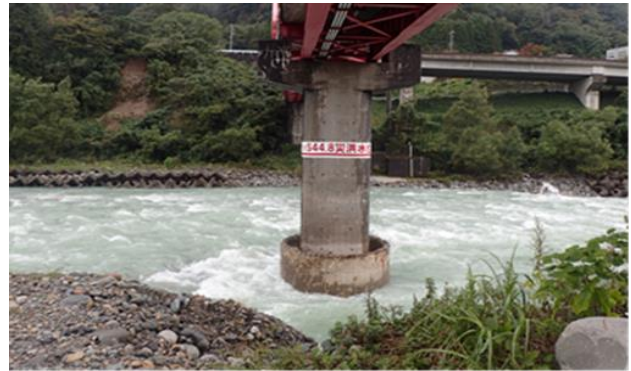
橋脚周辺が洗掘されていることを確認し、洗掘後の地盤高は最も深い場所でケーソン天端から2.3mの深さであったが、路面および橋脚はり部の測量結果では、橋脚が沈下や傾斜している状況を示す高低差は見られなかった。また、ケーソンの止水壁には多数のひびわれが生じていたが、ひびわれは打ち継ぎ目で止まっており、ケーソン本体のひびわれと連続しているものは確認できなかった。以上のことから、ケーソンは現時点で著しい支持力不足が生じていない状況であると考えられる。

今後の対応を検討するにあたり河道の状況を確認した結果、架橋位置が狭隘部であることから、滞筋の大きな変化は生じ難い場所であるが、経年的に河床低下を生じていることが確認できた。

なお、現河床は洪水末期から平常時に至る土砂堆積の影響により、出水時の最大洗掘深より浅い可能性がある。したがって、現河床よりも一定程度の深いところまでケーソン本体に損傷が及んでいる可能性も否定できないことから、根固めブロック設置に伴う河床掘削の際に、再度ケーソン本体の調査を行い、適切に補修範囲の見直しを行うことが望ましい。

写真5 橋脚洗掘状況

これ以上の洗掘の進展を防止する当面の対策として、現河床付近の橋脚回りに根固めブロックを配置することは有効な対策であるが、根固めブロックは橋脚の安定を確保する上で重要な部材であることから、今後洗掘が懸念されるような異常出水が発生した際や定期点検で継続的に健全性を確認しておくことが不可欠である。また、橋脚には今回の測量に用いたターゲットが貼付けてあるため、沈下や傾斜が懸念される場合は本測量との変化を

洗掘防止対策としての根固め工はコスト縮減および工期短縮を図るため、河川管理者が予定している災害復旧工事と同時に施工する計画とする。よって、仮締切堤は災害復旧工事を含む範囲とした。

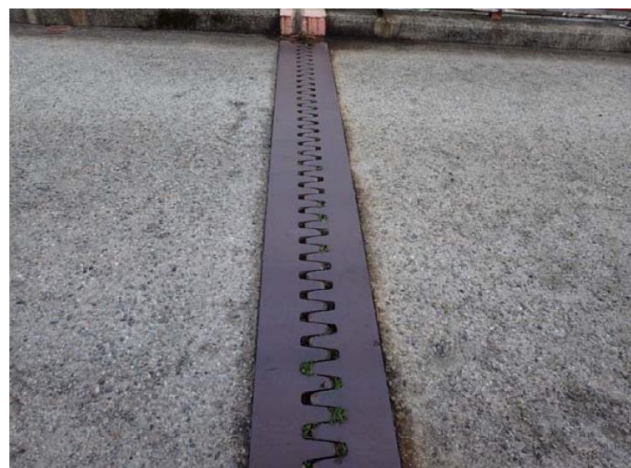
伸縮装置周辺のコンクリート床版に漏水が見られるため、雨天時に伸縮装置を近接目視したところ、止水ゴムは乾いていたが、コンクリート床版との接合を行うための後打ちコンクリート部には漏水跡が見られたことから床版コンクリートへの水みちになっている可能性が確認された。

写真6 伸縮装置状況

本橋はP1橋脚上の伸縮装置から漏水し、床版および鋼桁の損傷原因になっていることから、新たな伸縮装置へ取替えを行うこととする。ちなみに、両橋台上の伸縮装置は平成25年に取替済みであるが、P1橋脚上の伸縮装置は取替えた記録が残っておらず、建設当初の竣工図と現地も整合していることから、P1橋脚上の伸縮装置は建設当初から一度も取替えられていない可能性が高い。なお、P1橋脚上の伸縮装置は、設計要領に準じ、既設と同形式の鋼製フィンガージョイント（EJ-I）を採用することとした。

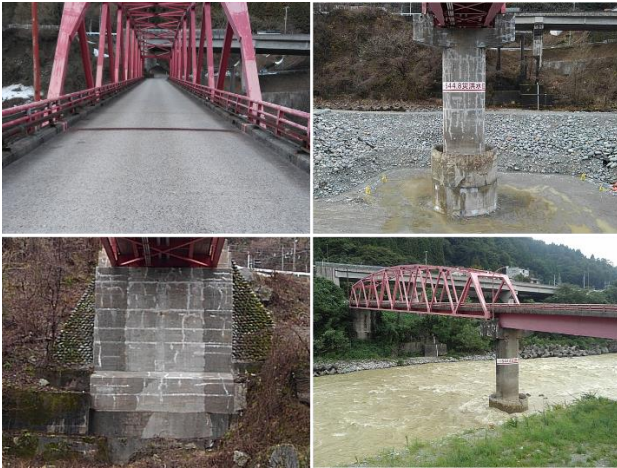
写真-7 着工前音沢橋
(左上：舗装，右上：橋脚，左下：橋台，右下：根固め)

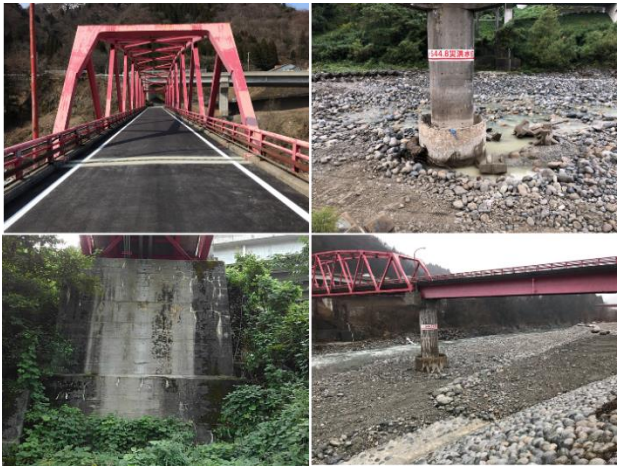
写真-8 着工後音沢橋
(左上：舗装，右上：橋脚，左下：橋台，右下：根固め)
