通信鉄塔点検におけるUAVの活用について

国土交通省の基幹通信回線である多重無線設備について、その通信鉄塔は事務所・出張所のみならず、山上の中継所にも設置されており、鉄塔自体の点検維持管理が課題となっている。国土交通省では、インフラ分野のDXを推進しており、今回、通信鉄塔に係る新たな点検基準が定められたことをうけて、点検項目の一部にUAVを活用し、点検の効率化・省力化について検証したので報告する。

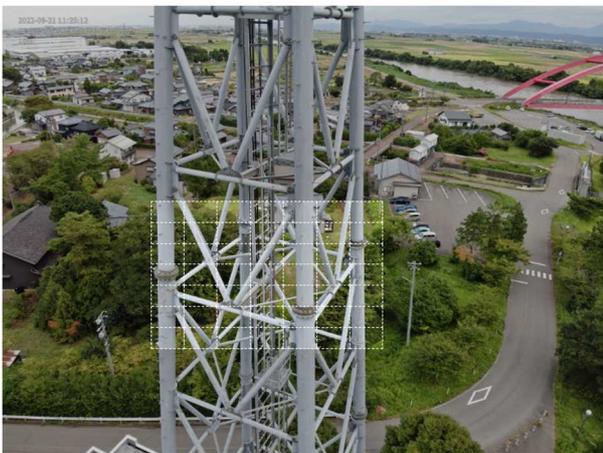
撮影結果を以下に示す。飛行番号2では、鉄塔下部の主材の外観確認を実施した。拡大した画像では、主材本体及び接合部におけるボルト、ナットの状態を確認することができる。(写真-2,3)

写真-2 飛行番号2 主材外観

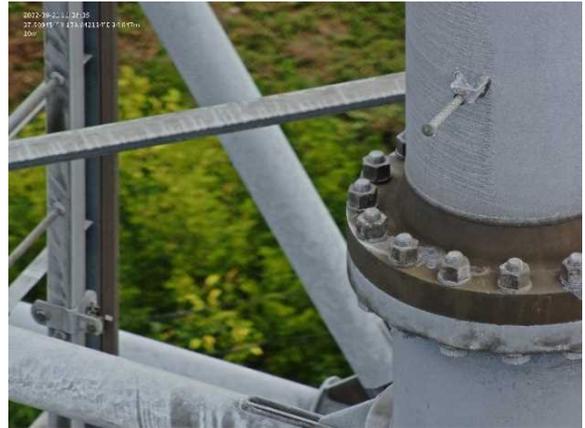
写真-3 飛行番号2 主材・ボルトの拡大画像

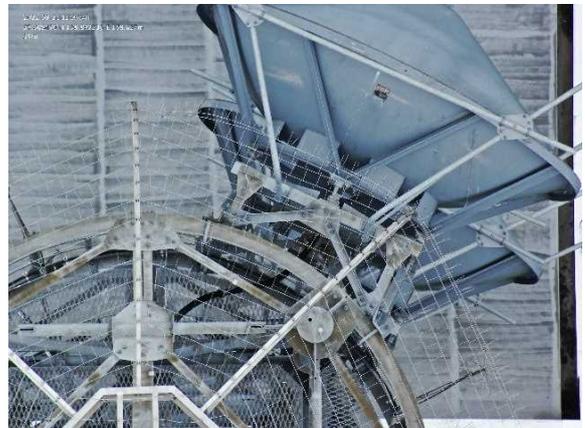
飛行番号4では、鉄塔直上から撮影を行い、目視確認では実施出来ない鉄塔外周部、上部の状態について確認し、発錆の様子が伺える。(写真-4)

写真-4 飛行番号4 鉄塔上部

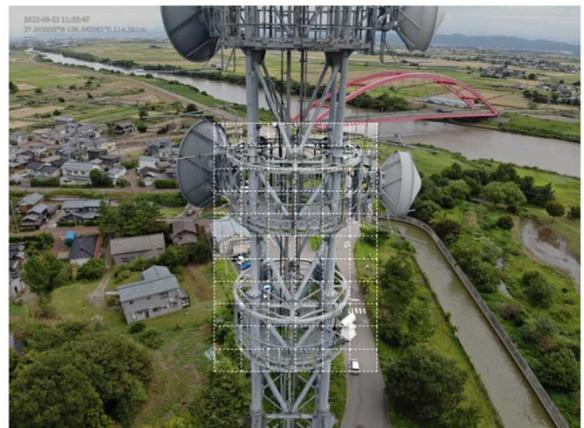
飛行番号5では、空中線を支持しているリング、空中線取付架台、踊場を主な撮影対象とした。(写真-5) 取付架台の接合部の鋼材、ボルト、踊場部分の状態について確認することができた。(写真-6,7)

写真-5 飛行番号5 リング、支持架台外観

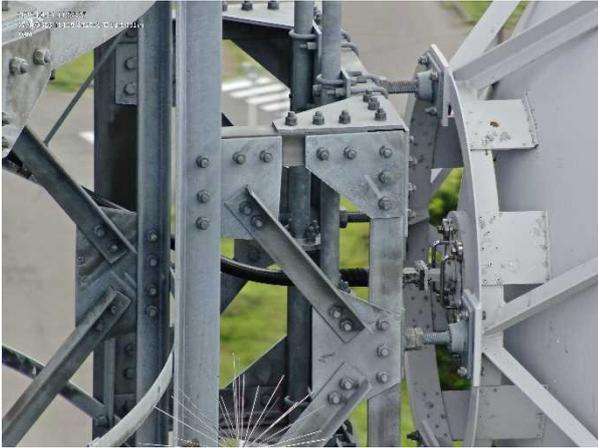
写真-6 飛行番号5 空中線支持架台の拡大画像

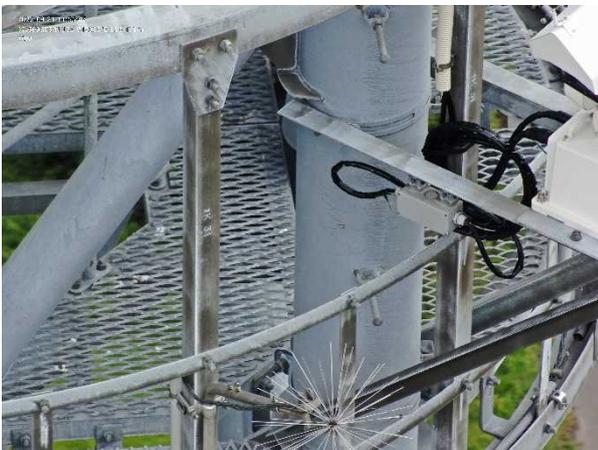
写真-7 飛行番号5 踊場の拡大画像

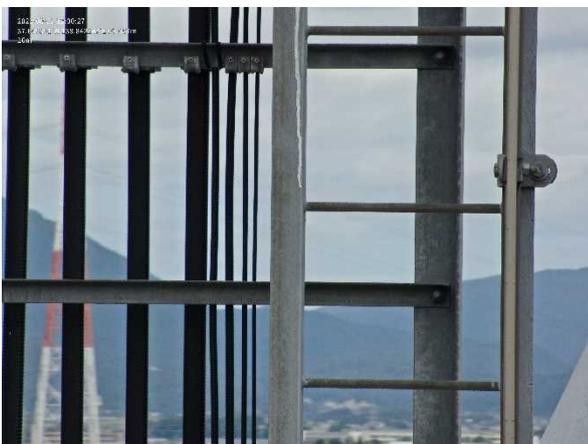
飛行番号6では、ケーブルラック・鉄塔昇降用の梯子について撮影を行い、ラック・梯子の取付状況について確認できる画像が得られた。

写真-8 飛行番号6 ケーブルラック・梯子の拡大画像

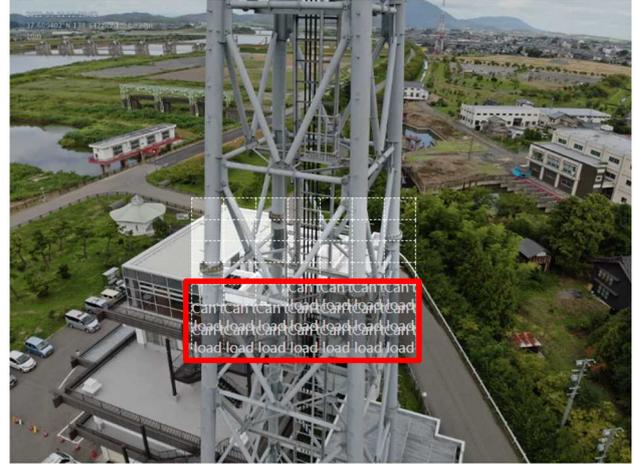
なお、飛行番号3、4の間でUAVのバッテリー交換を実施した際に、撮影後の遅延書き込み中であったため、撮影画像の一部データ（赤枠部分）が欠損した（写真-9）。これは自動撮影モードで発生することがあるが、撮影時にはデータの取扱についても注意が必要である。

写真-9 飛行番号3 記録画像欠損状況

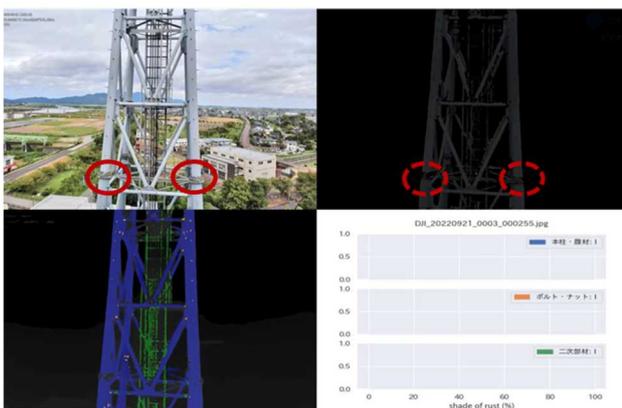
撮影データの処理に時間を要する点については、画像処理技術を活用することにより、処理速度の向上を図り、人間の目では確認出来ない不可視部分の劣化検知ができれば、撮影データの量は有効な資産になり得る。今回撮影した動画、画像を元に錆の状態について解析を試行した。以下に示す4つの画像はいずれも、左上がUAV撮影画像（動画）、左下が部材検出、右上が錆検出、右下が劣化状況をグラフ化（上から本柱・腹材、ボルト・ナット、二次部材の順）したものである。実際は赤く囲んだ部分に錆が見られたが、HD動画を元にした錆の検知は不十分であった（写真-10）。一方、拡大撮影した画像から切り出した画像では、錆を検知することができた（写真-11）。この検知結果の差は、動画と画像での解像度の差によるものと考えられる。対応策として、例えば4K動画で撮影することで、静止画撮影と同等の解像度を確保しつつ、撮影時間を短縮することができ、つまり全体的な点検に要する時間の短縮が見込まれる。

[HD動画からの検知(検知が不十分)]

写真-10 動画からの検知

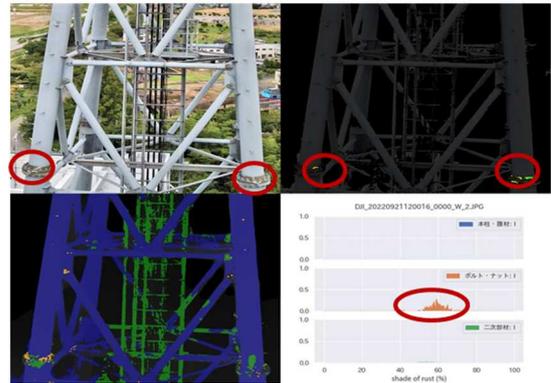
[写真から切り出した画像での検知(検知した)]

写真-11 写真から切り出した画像での検知
