関川河口導流堤の UAVを用いた点検の試行について

山本 純1・工藤 恵介1・小林 卓生1

これまでは人力による点検を実施しており、さまざまな課題が挙げられていたことから、令和5年度に試験的にUAVを用いた点検を行ったため、その結果を報告する.

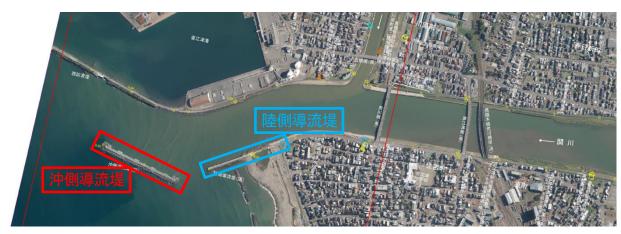
写真-2 沖側導流堤全景

沖側導流堤は平成9年度に施工が完了し、平成13年から毎年出水期前の5月中旬~下旬に点検を実施している。 写真-2のように沖側導流堤は導流堤本体の周りに消波ブロックが設置されており、本体及び消波ブロックの沈下状況や上部コンクリートの目地開き、消波ブロックの損傷を完成時と比較して点検している。

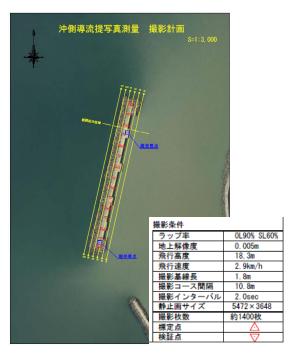
図-2 UAV 写真測量 撮影計画

写真点群測量の実施にあたり、図-2に示すUAV撮影計画を立ててUAV写真点群測量に臨んだ. 『UAVを用いた公共測量マニュアル(案)』(以下、「マニュアル」という.)の第49条には「作成する三次元点群の位置精度は、0.05m以内、0.10m以内又は0.20m以内のいずれかを標準とする. なおここでいう位置精度とは、作業範囲において観測した検証点の位置座標と、この地点に相当する三次元点群が示す位置座標のX、Y、Z それぞれの成分の較差の許容範囲をいう.」とある. 消波ブロックの沈下を計測するのであれば、マニュアルに則った精度で問題ないと思われたが、ケーソン不陸や上部コンクリートの目地開き等の計測では精度の誤差が大きいと判断したため、位置精度誤差の目標を「2.5cm(±1.25cm)」とした.この目標を達成するために後述の工夫を実施した.

像度を通常0.01mのところ0.005mに設定し、飛行高度を 18.3m, 飛行速度を2.9km/hとして、低空かつ低速度で撮 影飛行することで精度を高めた。今回の測量では1500枚 以上の写真を撮影しオルソ画像を作成した。
