令和4年度8月の大雨に対する羽越河川国道事務所の取り組みについて

令和4年8月の大雨に対し、羽越河川国道事務所で行った出水対応や庁舎の被災状況等について報告する。

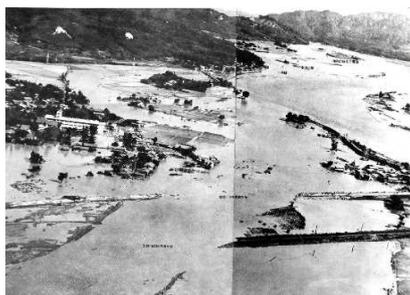
羽越水害は昭和42年8月26日から雨が降り始め、28日から29日にかけて集中豪雨が新潟県下越地方および山形県南西部を襲った。総雨量・時間雨量のいずれにおいても記録的な豪雨となり、総雨量が700ミリを超える地域もあった。河川は相次いで決壊、多くの住宅や農地が浸水するなど甚大な被害を与えた。

(写真6) 羽越水害

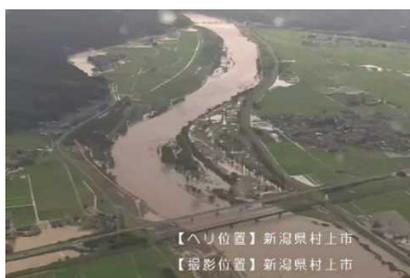
令和4年8月出水では、羽越水害以降での荒川の堤防整備、大石ダム、横川ダムの洪水調節、河道掘削等の治水事業効果により堤防決壊等による浸水を防止した。支川の越水や下水、水路等の内水氾濫等により、村上市荒川地区を中心に内水による被害はあったが、図-5,6のように羽越水害と比較すると人家被害に大きな差ができた。

(写真7) R4 8月出水

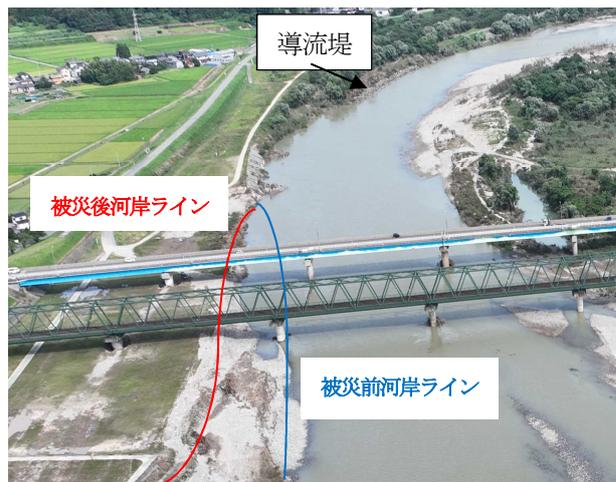
荒川本川が大雨で増水したことにより、河岸浸食・管理用通路の損傷などがあり管内の葛籠山地区、鳥屋地区、荒川縁新田地区で低水路部の河岸浸食等の被害を確認した。中でも特に被害が大きく、代表的なのは葛籠山地区である。葛籠山では災害復旧区間351mにおよび、被害は河岸浸食・管理用通路の損傷、それに加え、護岸ブロックが流失したりと被害は様々だった。今回の出水では導流堤に沿う流れに加え、中央部の洪水流も上流から直接的に被災箇所に向かい、最大浸食幅31mの大規模な河岸浸食に繋がった。

(写真8) 葛籠山地区 被害状況

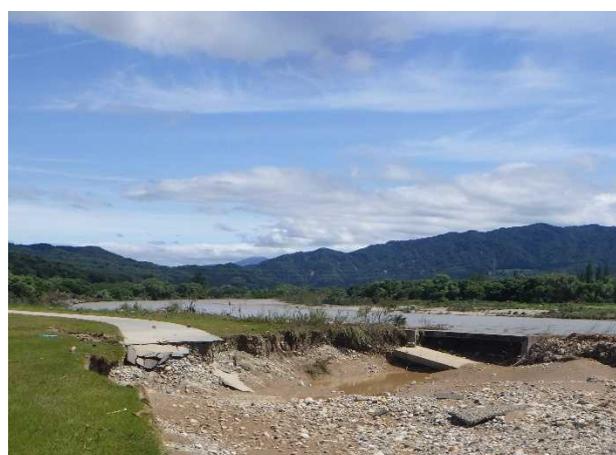
(写真9) 葛籠山地区 管理用通路

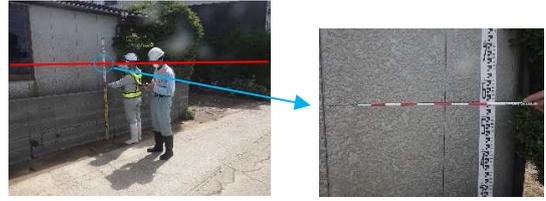
(写真15) 坂町市街地 浸水深

JR坂町駅周辺の市街地では最大24時間累加雨量が坂町雨量観測所で587mmに達した。村上市荒川地区、そして関川村高田集落の被害が特に大きかった。荒川地区においては、住宅、駅など様々なところで大規模な浸水被害となった。住宅の被害としては浸水深が150cmを超えた場所もあり、床下・床上浸水が発生し避難所で生活された方もいた。

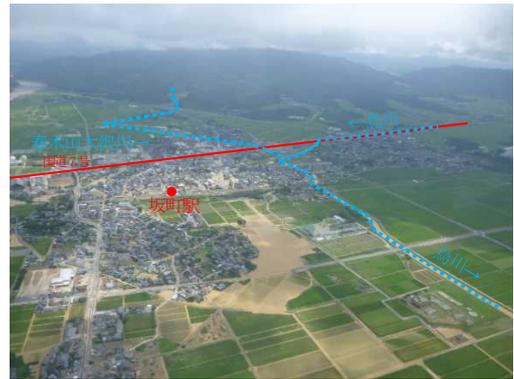
(写真16) 坂町駅周辺 浸水状況

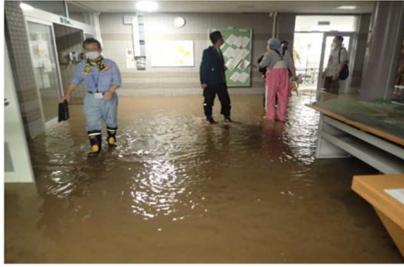
庁舎内においては1階で10cm程度の床上浸水が発生した。浸水によって情報収集・提供機器が使えず不十分な状態で災害対応となった。(洪水予警報作成システム、洪水予測システムが使用不可)そして1階河川情報室も浸水し、職員は2階に避難し、事務所長室を急遽災害対応室として対応にあたった。

(写真19) 事務所 玄関ホール

当事務所では災害時においても円滑に防災業務を行う必要があるため、庁舎の浸水対策を検討している。(写真19)

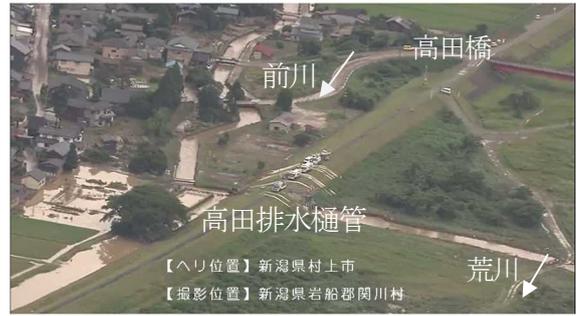
(写真22) 高田集落 内水被害状況

関川村高田集落では大半の住宅が床上浸水する被害を受けた。特に、集落南側を流れる前川の溢水が集落浸水の大きな要因の1つとなった。(写真22)

当事務所の主な取り組みとしては、荒川の河道掘削の推進を図ると共に、浸水被害の大きかった高田集落での高田排水樋管のフラップゲート化や排水ポンプ車等の災害対策車両回転場の整備に着手する。
