庄川災害復旧工事における地下水位への 取り組みについて

2021年8月豪雨による被災を受け施工した大規模な災害復旧工事について、周辺の地下水位に配慮しながら完成させるために実施した取り組みを報告する。

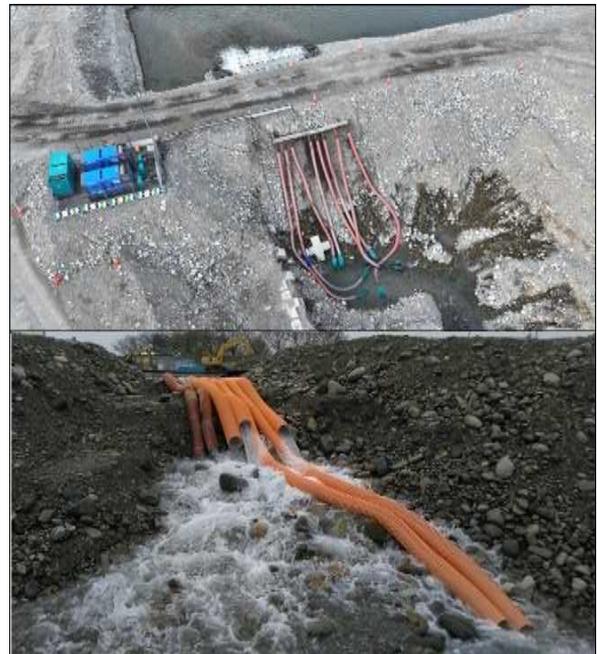
低水護岸を施工するためには、被災した水衝箇所をドライにするため河川水の流路を切り替える瀬替え工、堤防と並行して縦断的に行う掘削工及び締切内の水を排水ポンプを用いて河川内へ排出する水替工が必要となるが、これらは地下水脈の変動や、河川からの涵養量減少による周辺地下水位の低下を招く恐れがある。（写真-1）

写真-1 水替工の様子（上段：太田工区、下段：久泉工区）

観測している地下水位の数値に合わせて、ポンプ稼働台数を細かく調整しながら施工を行った。

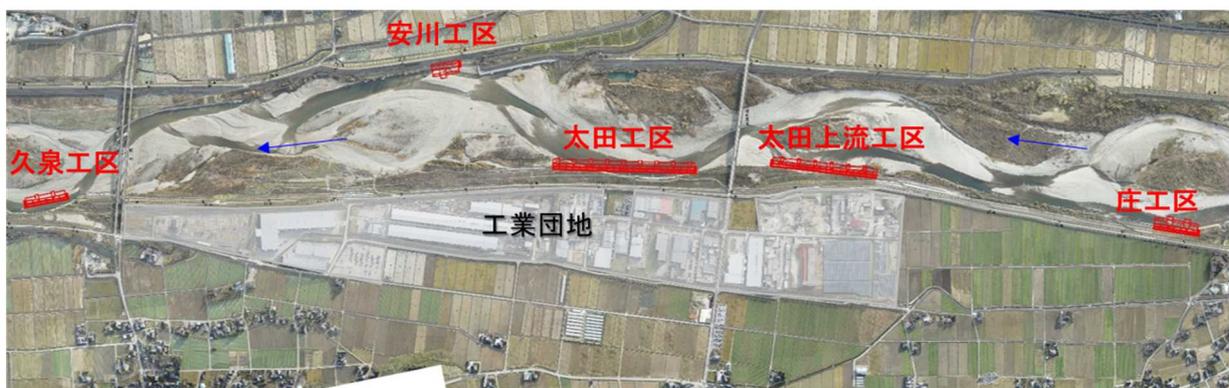
するため、12月から2月が工事の最盛期となるが、冬期は夏期に比べて地下水位が低く、消雪設備の稼働により更に地下水位が低下することが予想される。地下水位が低下している状態で工事の影響が加わると、周辺の地下水位の低下を助長させ、井戸障害が発生する可能性がある。本工事の施工箇所は、2000年に井戸障害が発生した地域よりも上流側に位置するが、左岸側は3.6kmの区間に久泉工区、太田工区、太田上流工区及び庄工区の4つの工区が集中し、太田工区の背後には工業団地が位置している。（図-2）工事の施工中に周辺地域において井戸障害が発生すれば社会的に大きな影響が生じることが懸念された。

図-2 施工箇所と工業団地の位置関係

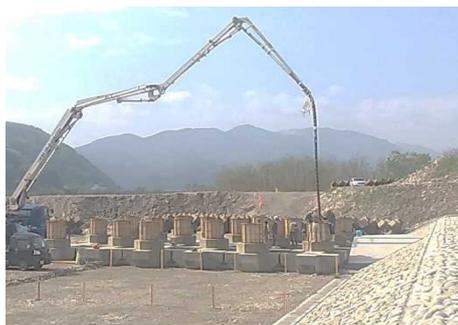
写真2 ポスト水制(凸部)打設状況(庄工区)

現場打設することで、工程短縮を行った。(写真-2)ブロックの重量が重いことから、運搬が課題であったが、坂路勾配を緩やかにすることでトレーラの乗り入れを可能にした。

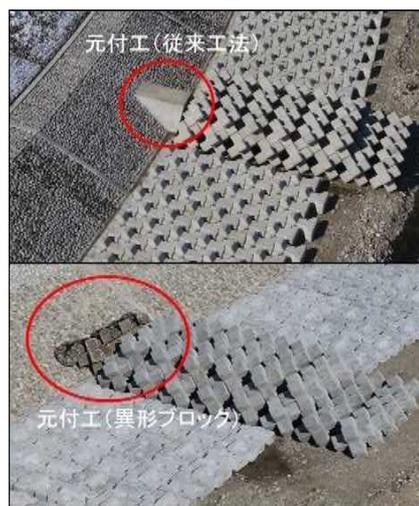
写真3 元付工

前述の下段部法留基礎を中詰コンクリートに変更する他に、通常は現場打ちコンクリートで施工する元付工を異形ブロックを設置して連結する構造に変更した。(写真-3)これにより、型枠組み立て、コンクリート打設及び養生期間が不要となるため、施工にかかる日数が大きく短縮した。

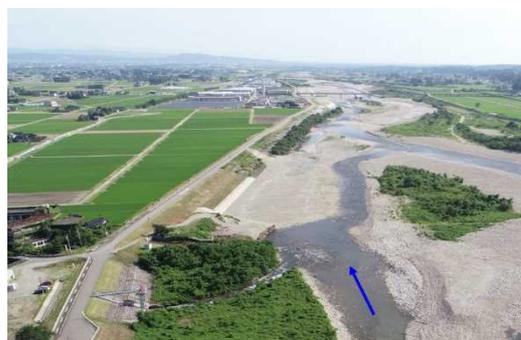
2023年6月に全ての災害復旧工事が完成した。(写真-4) 施工中、太田上流工区付近の公共施設の井戸1基の水が汲み上がり辛くなる事象が発生したが、全工事完成後に無事に取水できるようになり、他の井戸については井戸障害は確認されなかった。

写真4 完成写真(庄工区)
