遠赤外線融雪装置の試験運用について ～国道8号の登坂不能対策～

国道8号津幡町坂戸地内は石川・富山県境部に位置し、上り勾配区間であることから、過去に登坂不能車両により後続車が次々と立ち往生する大規模な交通障害が発生している。このため、早急に消融雪設備の設置が望まれるが、当該区間の水源は乏しく、消雪パイプによる融雪は困難な状況であることから、遠赤外線を用いた融雪装置を設置した。本稿は降雪時における路面の積雪状況および融雪効果を報告するものである。

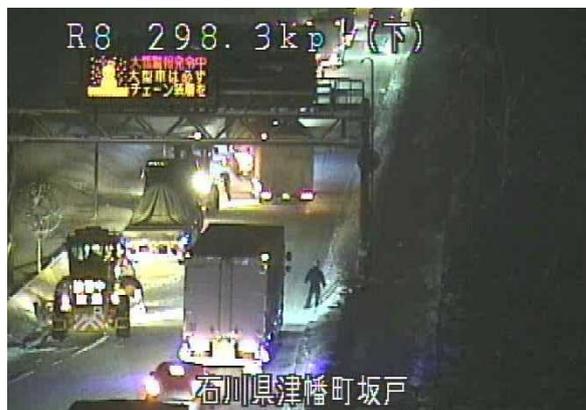
写真-1 大規模な交通障害(2021年1月8日)

降雪地域には以前から登坂不能車両による交通障害はたびたび発生しているが、近年は短期間の集中的な降雪により交通障害が発生するケースがある。金沢河川国道事務所管内の国道8号津幡町坂戸地内においても2021年1月8日に交通障害が発生している(写真-1)。複数の大型車が登坂不能状態になり、うち1台が上下車線を閉塞し、大規模な交通障害に至った。同様の事象を防ぐべく、対策が急務と考えられるため、今回の試験施工区間として抽出した。

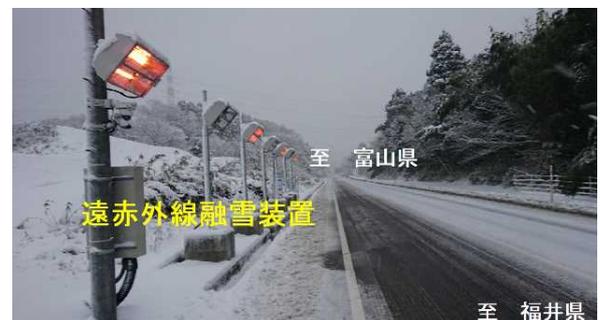
写真-2 融雪装置の稼働状況

融雪装置の稼働状況を(写真-2)に示す。融雪装置は正常に稼働しており、富山方面に向かう上り勾配区間(上り線)において融雪効果が確認された。

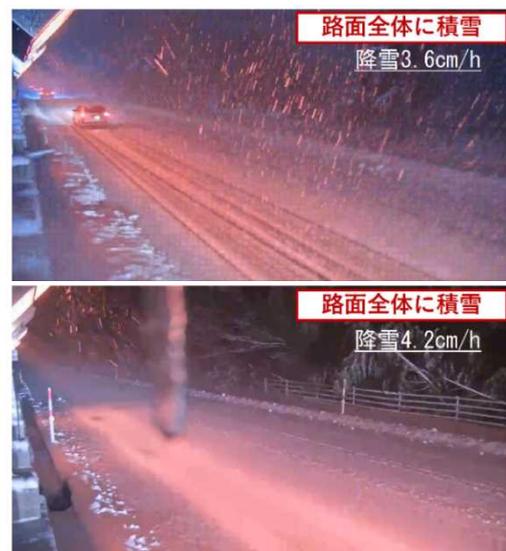
写真-3 路面の融雪状況

稼働時の天候および外気温にもよるが、約1時間程度で路面の融雪が確認された。しかし、時間あたりの降雪が3-4cmを超える場合においては路面全体に雪が残っており、装置による十分な融雪効果は得られない可能性が確認された(写真-3)。

試験施工の結果、いずれの設置間隔においても初期降雪時には融雪効果が確認された。しかし、降雪が断続的に継続する場合や時間あたりの降雪量が多い場合には、十分な融雪効果が得られない可能性が確認された。今後、収集したデータ(降雪量、外気温および路面状況)を精査するとともに、融雪装置の適正な設置間隔或使用電力量に配慮した運用計画を検証していく予定である。
