# 道路橋床版の耐荷性能評価をふまえた 補修検討について

長岡国道事務所 管理第二課 (〒940-8512 長岡市中沢4丁目430-1)

床版の補修設計にあたり、床版電磁波レーダーやSIVE(衝撃荷重載荷試験)を組み合わせた非破壊調査より、床版の損傷状況や現状の床版耐荷性能を評価し、補修方法を検討した。

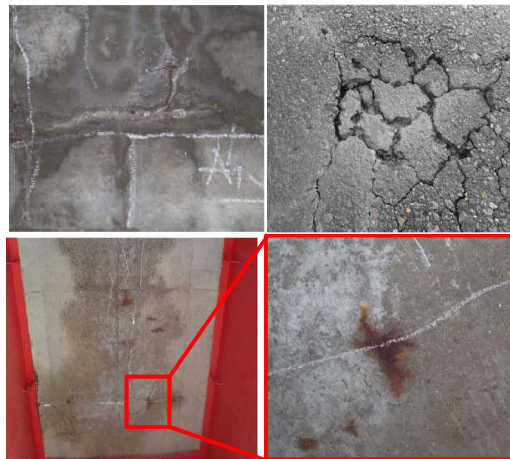
の非合成鉄桁橋が組み合わされた17径間の橋長1078.2mの橋梁である。新境橋は1990年供用開始で現在まで33年が経過しており、橋長62.5mの単純鋼非合成箱桁橋である。長岡大橋と新境橋では、床版下面に漏水・遊離石灰を伴う二方向のひび割れが生じており、重車両の繰り返し走行による疲労と橋面防水の劣化による損傷が生じていることから、過年度の橋梁定期点検においていずれもC2判定とされている。

長岡大橋では、舗装ひび割れが生じており(写真-1)、これらの損傷が確認出来る箇所では、床版土砂化が進展していると推測できるが、さらに舗装表面に変状が表れていない土砂化を把握するため、床版上面の損傷状況を電磁波レーダーで調査を行った。また、定期点検より床版下面に二方向ひび割れが確認された床版と、比較的健全な床版を比較対象にSIVEを使用し、耐荷性能を評価することで、床版の健全度を確認した。

写真-1 損傷状況(上:長岡大橋 下:新境橋)

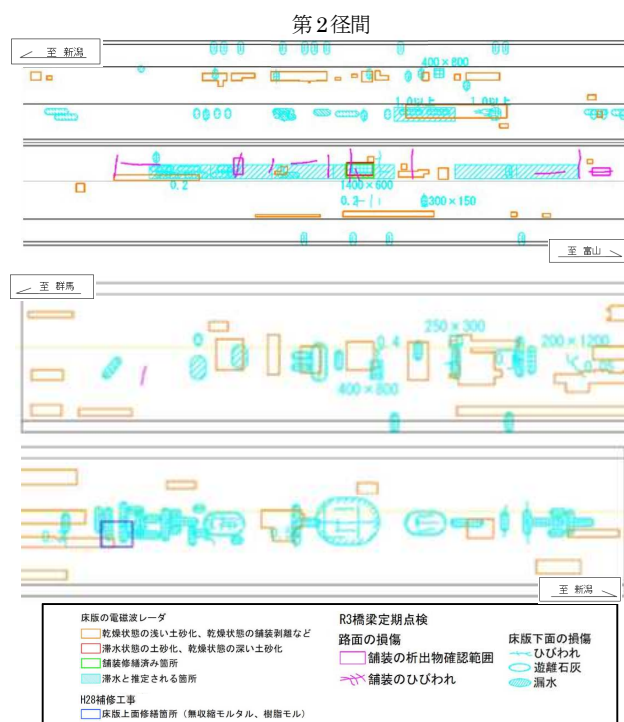
図-2 調査結果(上:長岡大橋 下:新境橋)

床版電磁波レーダーの調査結果と過年度の点検で確認された橋面及び床版下面に生じる損傷図、過年度の補修履歴を重ねた結果を示す(図-2)。調査結果を過年度の補修履歴や定期点検の結果と比較することで、床版土砂化や進行程度の確認をした。長岡大橋は、2012年度に床版部分打換え、2020年度に舗装打換えや橋面防水を実施している。2012年度に長岡大橋で補修した箇所と2021定期点検を比較すると、漏水や遊離石灰、ひび割れなどが確認されたことから、再劣化の可能性があり、補修箇所の近傍にも表面的に損傷が確認できることから、何らかの劣化が生じていると推測できる。

長岡大橋では、2021年度の定期点検で、析出物を伴う舗装の異常が確認されている。析出物の発生は床版上面の劣化が進行していると推測できることから、路面損傷状況と電磁波レーダーによる床版上面の比較を行うと、路面に析出物が確認された12箇所のうち4箇所はグループ2またはグループ3(表-1)の判定となった。析出物が確認さ

れた箇所では床版上面の土砂化が顕著に進行していると考えられ、電磁波レーダーで検出されない箇所では初期段階の土砂化と推測される。

床版上面の調査結果に定期点検で把握された床版下面の損傷状況を加えて考察した結果、2016定期点検で一方向ひび割れだった箇所が2021定期点検では遊離石灰を伴う二方向ひび割れに進行しており、グループ3と判定した箇所では、床版下面にひび割れや遊離石灰等が確認されることから、貫通ひび割れが発生していると推測できる。他方、橋面に析出物を伴う舗装の異常が生じていても、床版下面には損傷が生じていない箇所も確認されたため、土砂化の深さや貫通ひび割れの有無が影響していると推察できる。

新境橋では、2016年度に舗装打換えと床版部分補修を実施している。新境橋でも長岡大橋と同様に、電磁波レーダーにより抽出された箇所の近傍で、ひび割れや遊離石灰が生じていることから貫通ひび割れが発生していると推測できる箇所が複数確認された。

土砂化が生じた床版に雨水などが供給されると急速に局所的な耐荷性能が低下することから、電磁波レーダーによる判定でグループ3(表-1)に該当し、床版下面に漏水や遊離石灰を伴うひび割れが生じている場合は部分全層打換えを行い、それ以外に該当する箇所と析出物が確認された箇所では床版上面補修を行うこととした(図-5)。補修方法の検討では、再劣化の原因除去に着目し、次に示す5つの対策を盛り込んだ方針で補修設計を実施した。

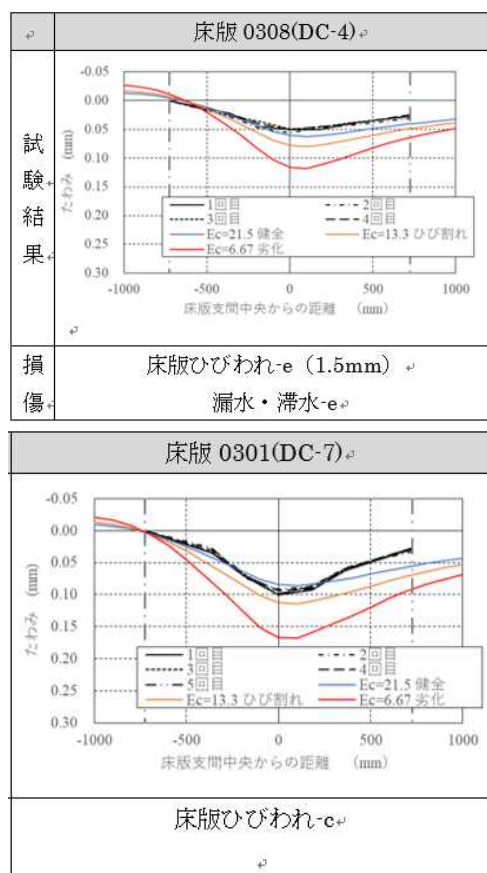
図-3 長岡大橋(上: 床版 0308 下: 床版 0301)

電磁波レーダーと定期点検により対象橋梁の床版上面の土砂化分布や床版下面の損傷状況を調査したが、それだけでは床版の耐荷性能を評価できないため、SIVEにより耐荷性能を評価した。長岡大橋は主桁と縦桁と横桁で囲われた範囲を1パネルとして調査した(写真-4)。調査対象は劣化が進行する第10径間の下り線のC2パネルを基本に、比較的健全な第11径間のB判定パネルの計9パネルとした。第10径間のうちひび割れ幅が「土木工事施工管理基準及び規格値」<sup>3)</sup>における対策目標値として設定されている「0.2mm」を超え1.5mmのひび割れが発生している床版0308と、比較的健全な第11径間より床版0301の調査結果を示す(図-3)。

長岡大橋の弾性解析による評価では、調査した9パネルのうち、外観変状では比較的健全な第11径間の床版0301のみが健全な状態を超過したが、ひび割れ状態には至っていない。見かけのヤング係数による評価では、床版0301

は18.34kN/mm<sup>2</sup>となり、健全な状態と設定している21.5kN/mm<sup>2</sup>(表-3)を下回った。以上より、耐荷性能は概ね問題ないことが確認できた。

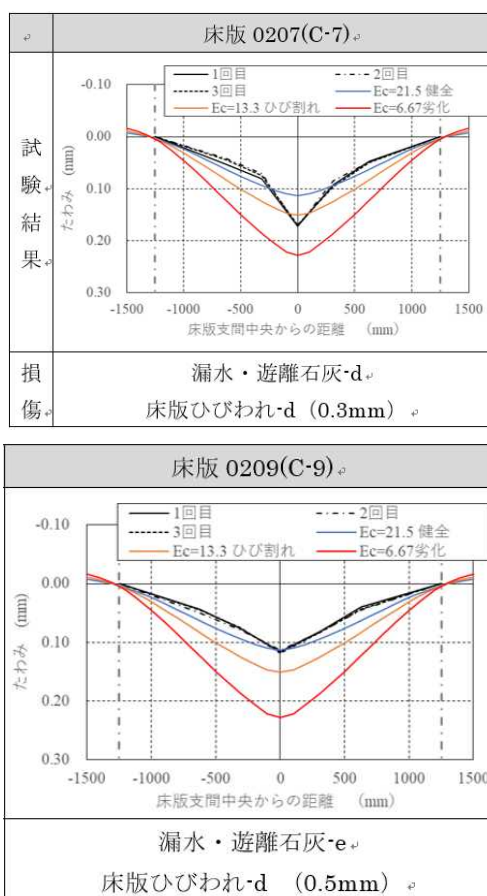
図-4 新境橋(上: 床版 0207 下: 床版 0209)

新境橋では、箱桁に挟まれる床版と箱桁上で近接目視が不可能な床版を対象に計16パネル調査し、定期点検よりひび割れ幅が0.2mmを超えている2パネルの結果を示す(図-4)。

新境橋の弾性解析による評価では、床版0207(図-4)のみ計測値がひび割れ状態を超過したが、劣化状態には至っていない。見かけのヤング係数の評価では、床版0207でひび割れ状態の13.3kN/mm<sup>2</sup>(表-3)を下回り、早期措置段階と評価した。弾性解析による評価で健全な状態と判断した床版0209の見かけのヤング係数は21.21kN/mm<sup>2</sup>であり、予防保全段階と評価した。
