港湾構造物点検診断における 国産UAVの有用性に関する現場実証

災害時の速やかな被災状況把握を目的として、各地方整備局（港湾）に配備された国産UAVを平常時にも有効活用するため、港湾施設点検診断への活用可能性を検討した。情報漏洩を防止するため導入した国産UAVは、一般に流通していないことから、防波堤や岸壁等の点検に要する性能面からの検証が不十分であった。そこで、現場実証を行い有用性を検証するとともに、国産UAVの改善内容について報告する。

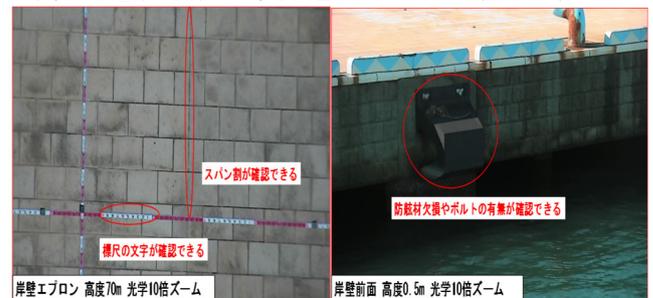
図-7 岸壁の撮影結果

岸壁エプロン部は、高度70mから撮影した場合は、光学10倍ズームを使用することで点検診断の劣化度判定が可能な画像を取得できることが確認された。

岸壁前面は、点検診断の劣化度判定が可能な画像を取得できたが、逆光により画像が暗くなり判定可能な画像を取得するのは、構造物にUAVを近接させることや点検時間を考慮する等の工夫が必要である。(図-7)

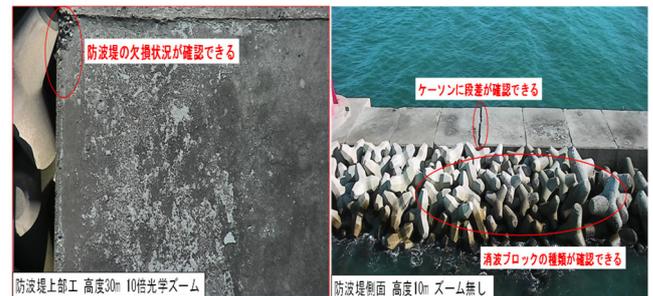
図-8 防波堤の撮影結果

防波堤上部工及び消波ブロックは、点検診断の劣化度判定が可能な画像を取得できることが確認された。しかし、岸壁の検証結果と同様に側面を撮影する際は逆光により画像が暗くなり判定を行うための画像を取得するのは、構造物にUAVを近接させることや点検時間を考慮する等の工夫が必要である。(図-8)

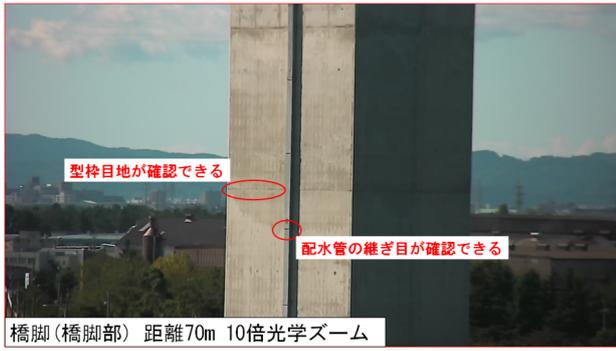
図-9 橋梁（橋脚部）の撮影結果

橋梁(橋脚部)の検証の結果、距離70mからの撮影した場合は、光学10倍ズームを使用することで点検診断の劣化度判定が可能な画像を取得できることが確認された。しかし、影になる部分は判定ができる画像が取得できない。また、小さなクラックは見逃す可能性があるため注意が必要である。(図-9)
