# 衝撃荷重載荷試験機による 劣化床版の耐荷性能評価

<sup>1</sup>富山河川国道事務所 道路管理第二課 (〒930-8537 富山県富山市奥田新町2番1号)。

そこで近年、開発・実用化された衝撃荷重を活用した載荷試験機（SIVE）を実橋に適用することで耐荷性能を評価し、道路橋施設の維持管理効率化を図った事例についてその概要を報告する。

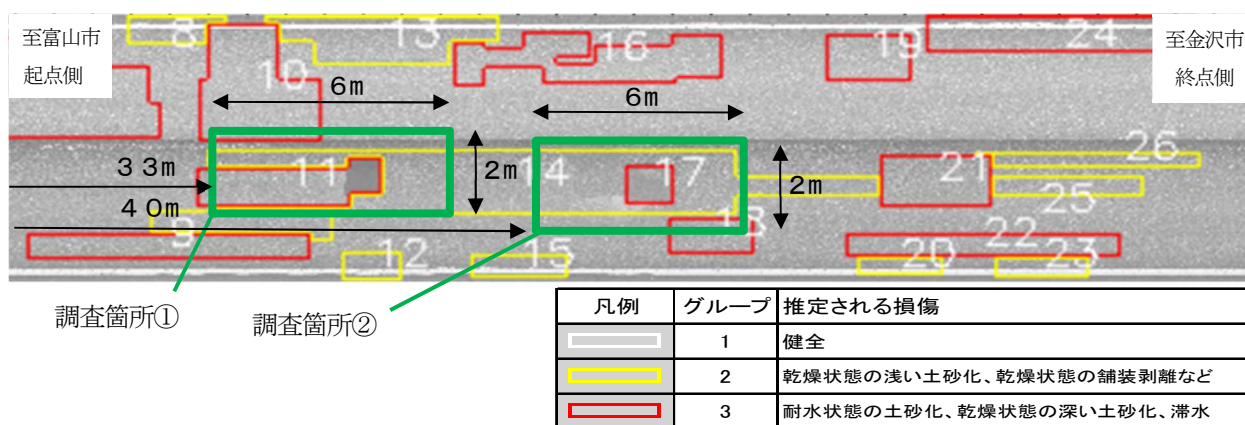
図-3 床版上面非破壊調査拡大図(上り線1径間)

床版上面は、床版上面非破壊調査の結果より、舗装の異常や深い土砂化が疑われるパネルを選定した(図-3、図-4)。また、本橋の健全な床版性能の記録がないため、健全性評価の指標として損傷程度が軽微なパネルも調査対象とした。

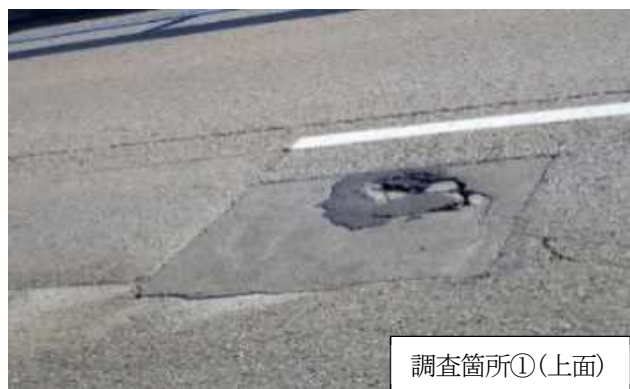
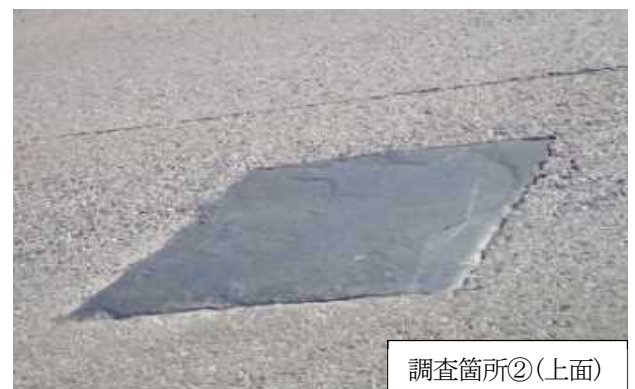
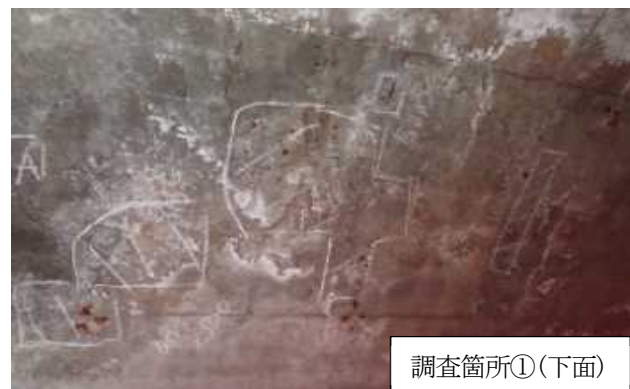
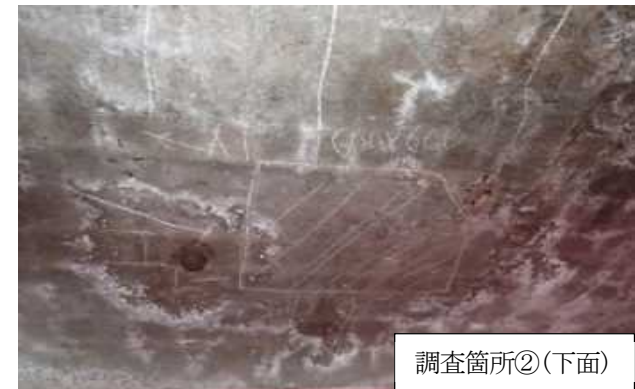
写真-2 調査箇所の舗装及び床版下面状況  
(舗装の異常, ひび割れ, 剥離・鉄筋露出, うき)

選定した調査パネルの損傷状況を写真-2に示す。ただし、下り線は床版下面に炭素繊維シートが施工済みであり下面状況を確認出来ないため、上面の損傷状況よりパネルを選定した。

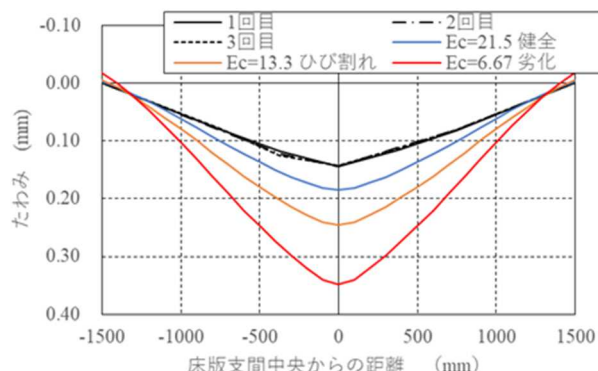
(a) 軽微な損傷（健全部調査箇所）のパネル

下り線では、床版下面に炭素繊維シート補強が実施されている効果で、軽微な損傷のパネル(図-5(a))と剥離・鉄筋露出等の損傷が確認されているパネル(図5(b))で耐荷力に大きな差は無く、どちらも健全な状態を下回るか同等とみなせる結果が得られた。

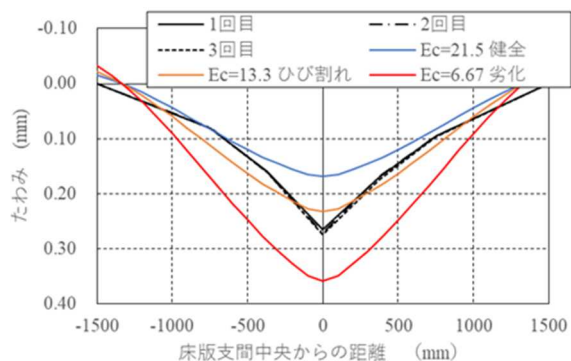
(b) 損傷部調査箇所(調査箇所②)のパネル

上り線の損傷が確認されているパネル(図-6(b))では、ひび割れ状態と同等かそれを上回る中央たわみとなっている。中央部分が下向きに凸となる歪な分布となっており、劣化が進展した床版にみられる傾向であるが、劣化状態を下回っていないことから、床版の耐荷性能向上の対策までは不要と判断した。ただし、定期点検での経過観察が必要である。
