# 砂防専用軌道沿線における斜面崩壊等に対する 復旧工事の施工について

立山砂防工事専用軌道は、立山砂防事務所管内における工事資材や水谷平への作業員、物資、食料・生活用品等の輸送の一端を担っているが、斜面崩壊や落石などが相次いで発生しており、日々の運行管理や施設維持の必要性が高い。本稿では、軌道内で発生した被害に対して、実際に行った復旧工法及び再発防止策について報告する。

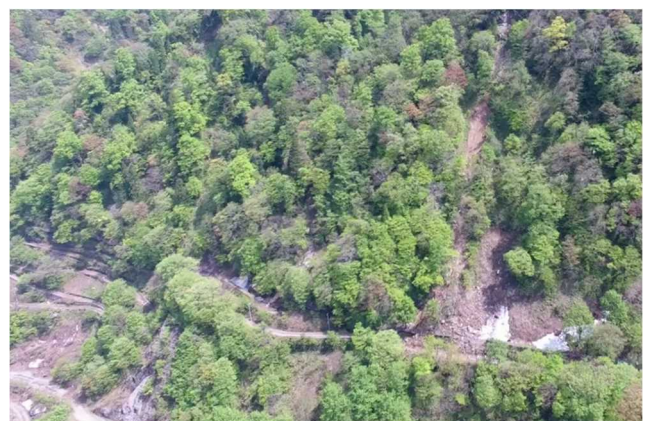
しかし、その一方で軌道は急峻な常願寺川の右岸側に設けられており、急勾配斜面を走行しているため、斜面崩壊や落石の被害を受けやすい（写真1）。また、冬季は積雪により閉鎖するにあたり、防護柵等の安全施設も撤去するため、軌道の点検及び維持修繕を行うことができず、毎年春先には雪崩等による軌道の損傷が散見されている。

写真1 危険な急斜面の近くを通る軌道（妙寿）

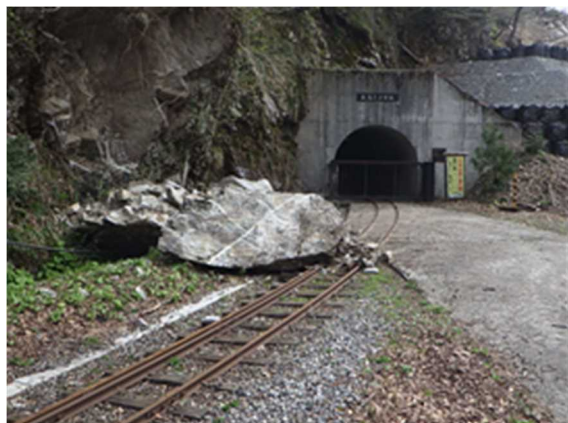
ネル付近にて、岩盤が剥がれ落石被害が発生していた（写真2）。幸い軌条（レール）の損傷はなかったが、冬季期間に岩盤のひび割れ内の水分が凍結し、膨張したため剥離し落下したと考えられる（写真3）。

写真2 天鳥落石状況

2. (1)の天鳥における剥離落石については、岩盤部分に多くの亀裂があり、さらなる剥離落石が発生する可能性があった。そのため、岩盤崩落や岩盤の亀裂を防ぎ、さらなる剥離崩落を防ぐためのコンクリート法覆工を検討した。しかし、高压電線や樹木が支障となり、6月の軌道上山までの期間での施工は困難であった。そこで、軌道を落石の影響のない範囲まで線形変更する事とした。

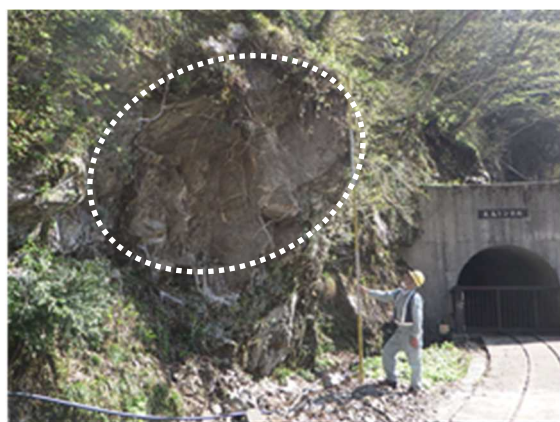
写真3 剥離面

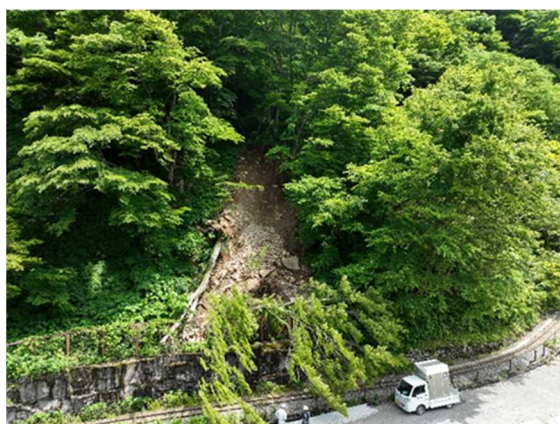
本年6月1日から2日にかけて累積100mm以上の大雨により、大谷地区の軌道敷山側斜面において幅約16m、長さ約20mの斜面崩壊が発生した（写真4）。

写真4 全景

2. (2)の大谷における斜面崩壊では、軌道の被害は軌条の損傷にとどまり、当初は軌条2本の交換、及び斜面の崩土撤去により運転が再開できると考えられた。しかし、崩落斜面を放置した場合、拡大崩落や不安定土塊による再発の可能性があり、安全管理上問題があると考えた。そこで、該当箇所の斜面对策を行った後に軌道復旧をさせることとした。

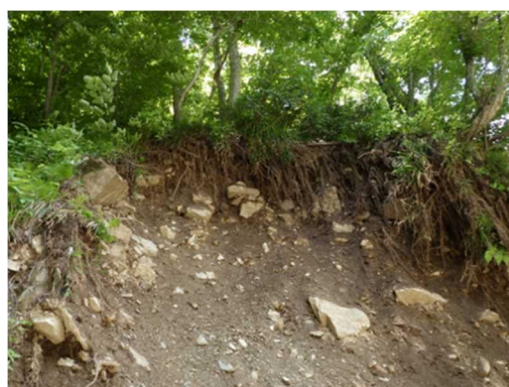
滑落崖は、樹木根及び最大50cm程度の転石が露出しており、緩い土砂で若干水気を帯びていた（写真5）。また、崩落斜面下部には10cm～30cm程度の礫が多く、中には150cmの転石が堆積し、全体的に不安定な状態となっていた（写真6）。

写真5 滑落崖の状況

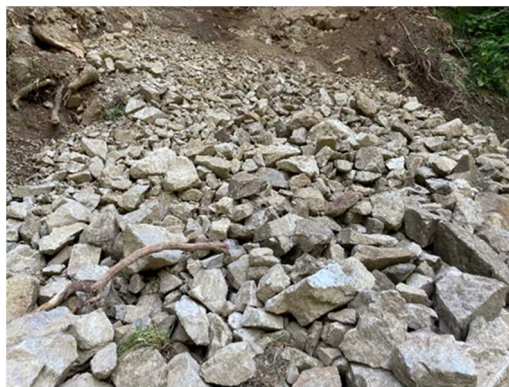
写真6 崩落箇所下部の転石堆積状況

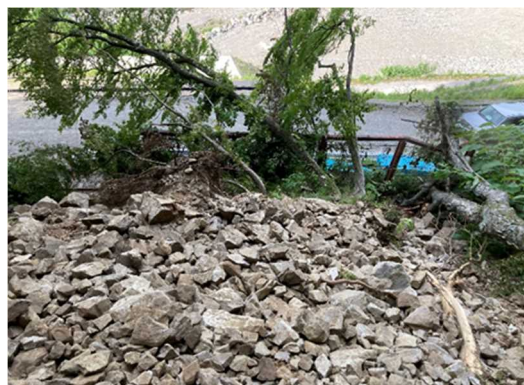
崩壊斜面の千寿ヶ原側の約10mの区間は落石防護柵が軌道敷の山側に設置されており、これにより崩壊土砂等の流出は抑えられていたが、水谷側の落石防護柵の設置されていない部分においては、軌道敷まで土砂及び転石（最大径80cm程度）が流出し、軌条の変形を確認した。また、落石防護柵の上部では、3本の樹木が根ごと崩れ落ち防護柵にもたれかかって軌道敷の視界を塞いでいた（写真7）。

写真7 崩壊箇所下部の倒木

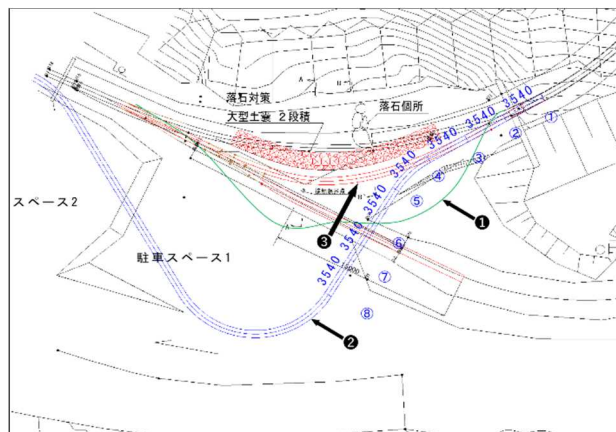
図2 線形変更図

図2の緑色線(①)のように迂回させることが出来れば落石の影響はない。しかし、トンネル坑口にて軌条がS字を描くため、機関車に揺り戻しが発生し、脱線する恐れがある。

では、安全に機関車が運行出来るように迂回路を設置出来るか検討すると、表1の条件を満たす必要があった。トンネル内の軌条にはカント(勾配)が付いており、変更する事が出来ない。迂回させるための逆カーブに向かうには、最長機関車長さ1車分でカントを0(フラット)にし、更に揺り戻しと機関車連結部のねじれ解消のため最長機関車長さ1車分のフラット部、次カーブの逆カント(勾配)に併せるために、再度1車分必要となる。これらの条件を加味すると、図2の青線(②)の様に大きな迂回スペースが必要な事がわかった。

もう一つの条件として、同年に大谷周辺で発生した、大規模な雪崩の融雪が進まなかったため、この場所を臨時始発点としなくてはならず、機関車への資材積み込み等を行うために、機関車停車スペースとして側線の設置が必要であり、分岐(ポイント切替)を設置する必要がある。分岐の設置はフラットで且つ直線部分に設ける必要があり、図2の青線上で設置するには、コロナ禍に伴い、車の分乗が求められたことにより盛土増設された駐車スペースを完全に潰さなくてはならない。また、分岐器は特別受注生産品で納期が2ヵ月近くかかり、6月の軌道上山に間に合わない。幸い廃線となっていた旧天鳥スイッチバックへ向かう分岐があったため、これを活用出来るように線形を考慮すると、結果として、赤線(③)のように①～④区間を活用し、最大2.6m谷側へ線形変更するのが限界であることがわかった。

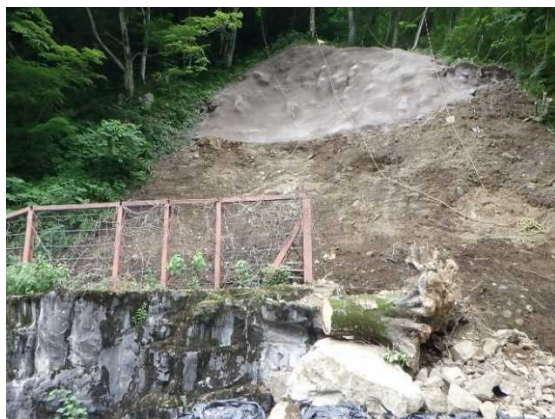
写真9 上部復旧状況（ECOバインド吹付後）

崩壊斜面全体を見ると、上部の滑落崖と下部の崩壊土砂が堆積している箇所に分けられる。作業の安全性を考慮すると、上部の滑落崖部分を安定化した後に下部の堆積土砂を取り除く必要があると考えた。そこで、応急対策の方針として上部の不安定な滑落崖部分の法面整形及び樹木を除去し、吹付工として重金属等の溶出のおそれの少なく透水性があり、色調が褐色で土の色に近く自然景観にも調和するECOバインド工を選定した(写真9)。また、下部は排土工及び植生シートによる法面保護工とした。その上、軌道敷上部水谷側の落石防護柵の設置されていない部分については簡易落石防護柵(L=8m)を設置することとした(写真10)。

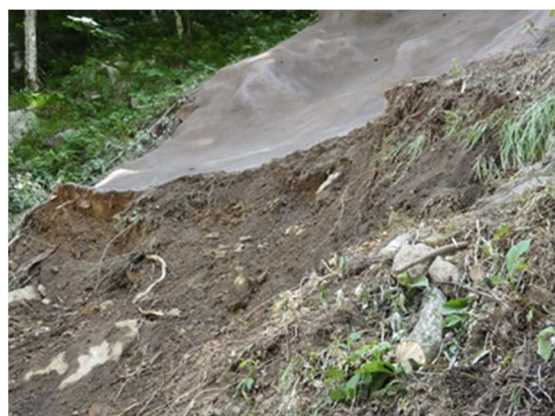
写真10 下部崩土除去後の状況

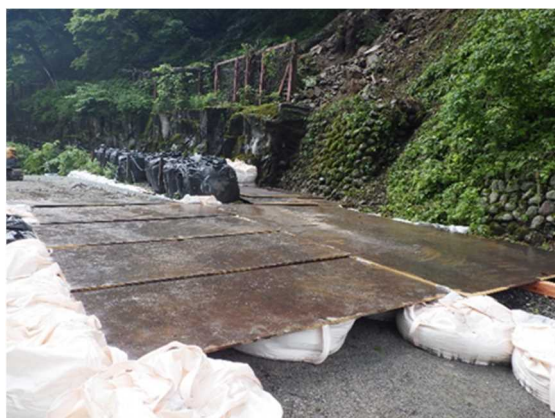
写真11 養生方法

施工に当たっては上部の吹付を行うまでは崩壊の危険性が高いため、通常の雨量中止基準より厳しくし降雨時は作業しないこととし、作業の際は落石監視員を配置することとした。また、軌道敷の山側の地中には埋設管（光ケーブル）、谷側には送電線が配管されており、養生する必要があった。山側の埋設管の上には、排土した土砂を仮置きするため鉄板で養生し、谷側の送電線は土のうで養生し、さらにその山側を大型土のうで防護することとした（写真11）。

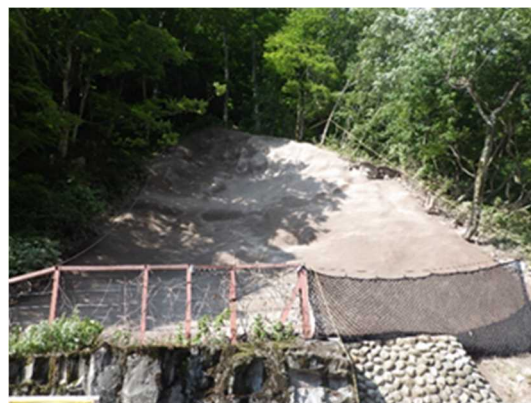
写真12 応急対策の全景

上部の吹付工が完了し下部の樹木の除去及び排土を完了すると下部斜面の状況は基盤が無く緩い土砂が堆積している状態となった。このまま植生シートを設置しても斜面の安定を図ることはできないので、上部斜面と同様のECOバインド工による吹付へと変更した（写真12）。
