大川ダム堤体左岸法面アンカー工の 維持管理について

グラウンドアンカーの維持管理に関しては、健全性に関する問題意識はあるものの計画的な調査・健全度評価など、保全対策の取り組みが十分に行われていないケースが多い。今回、大川ダムにてアンカー工の点検を行ったうえで、健全度評価に基づく今後の対応方針について検討したので報告する。

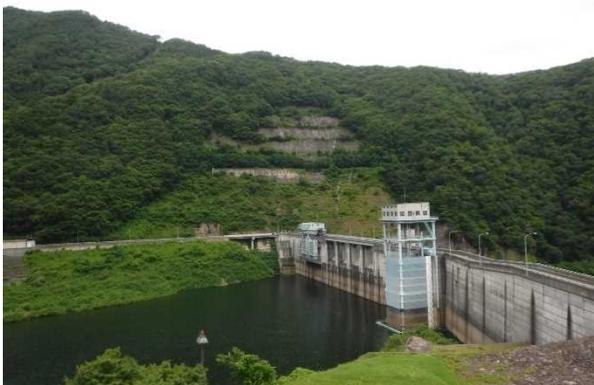
図-1 大川ダム堤体左岸法面アンカー現況写真

顕著な異常は認められないものの、アドバイザーより、専門的な点検及び維持管理計画の検討を求める助言を頂いた。今回、既存アンカー工に関する必要な資料の収集・整理を行い、健全度評価に資する点検を実施し、点検結果や荷重計を用いた健全度評価における判断基準の整理などを行ったので報告する。

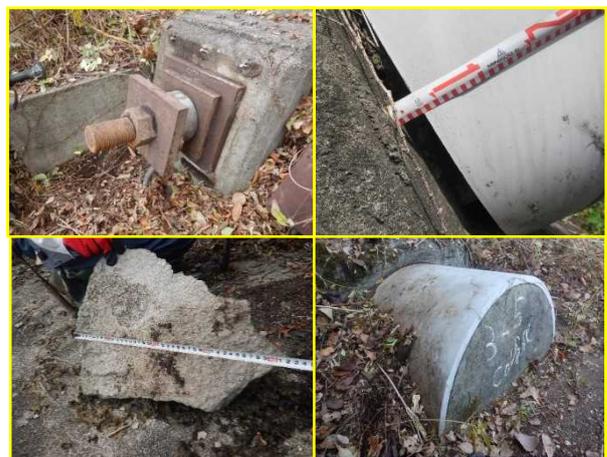
図-3 現地踏査状況写真

【主な変状】堤体左岸法面

- ・アンカーに主な変状は見受けられないものの、多くのアンカーでアンカー頭部の隙間・浮き。（これらは、アンカー頭部周辺への外力作用による変状ではなく、頭部の隙間は長期間進展のないことが伺える。）
- ・千鳥配列の下段側の土砂によるアンカーの埋没。
- ・モルタル吹付の一部で、はく離・亀裂・モルタル片の落下。

現地踏査では、過年度総合点検からの変状進展は特に認められなかった。

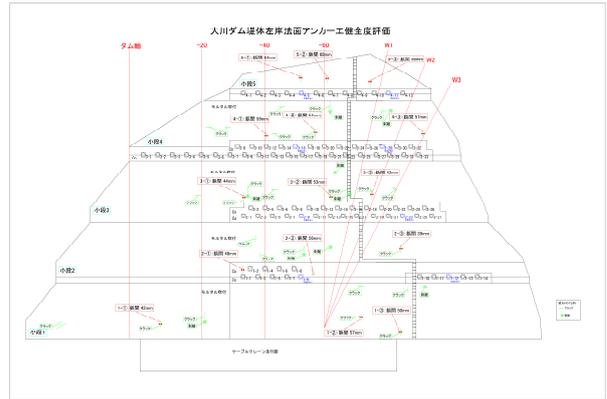
図-4 法面変状図(展開図)

地中部アンカーの機能低下が進行すると法面構造物に変状が発生することが多いとされることに着目し、アンカー目視点検と同時に、地中部アンカーの機能低下に伴い変状が発生した際の早期発見を目的に法面変状図(展開図)を作成し、変状位置の記録を行った。法面構造物の変状や変位累積の確認、次回点検時の参考とするため主要亀裂位置への計測ピンの設置による変位初期値の取得を行い、法面変状図(図-4参照)に記録した。

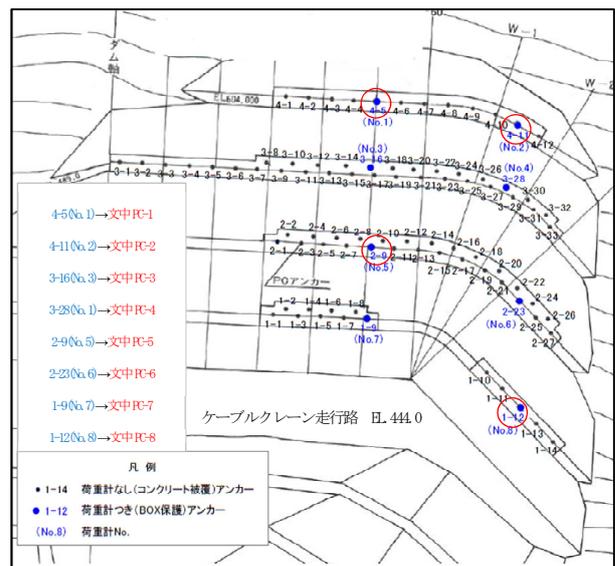
図-5 荷重計付アンカー位置図

堤体左岸法面アンカー工では、8本のアンカーに荷重計が設置(図-5参照)されており、建設後37年が経過しているにもかかわらず計測可能な荷重計が5基(PC-1, PC-2, PC-5, PC-7, PC-8)稼働している。一方で計測値の信頼性に疑問のある荷重計も存在するが、荷重計を新しく再設置する場合、大がかりな仮設設備が必要となる。一般的に、故障履歴のある荷重計の信頼性に疑問はあるが、現存する計器を最大限活用し、施設評価を行う事が出来ないか検討した。

健全度評価に用いることとした。なお、評価対象荷重計の基数は少ないが、法面の上下左右ではほぼ均等に配置されており、最低限の観測体制は確保されているものと判断した。(図-5参照)

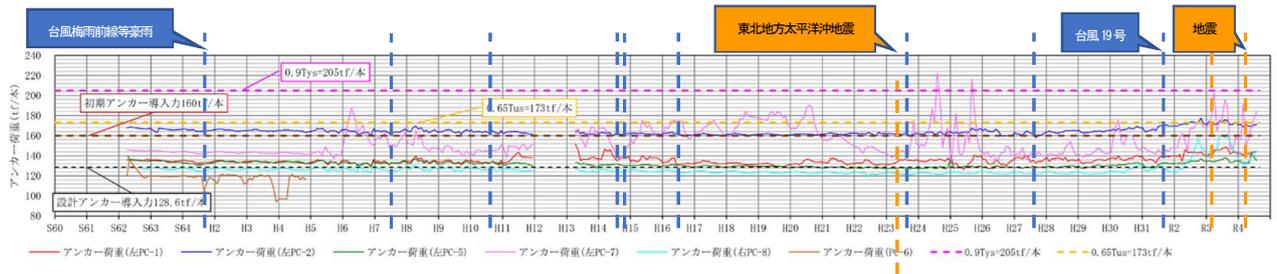
図-6 アンカー荷重—豪雨・地震との関係性

③についてはPC-1、PC-2、PC-5、PC-8で時期は異なるが同様の変動傾向が認められる一方、PC-7は荷重変動幅が非常に大きく不安定である。なお、この検討により平成23年頃から僅かに観測値のバラつきや増加傾向が、平成28~29年頃から更にバラつきや増加が顕著になる傾向が確認された。但し、直近では増加傾向が鈍っているように見える事から直ちに詳細点検は必要とせず、注意深く経過観察する事で対応することとした。

④については、各荷重計ともに震度5以上の地震に伴う明確なアンカー荷重の変動は認められないが、PC-1、PC-2、PC-5では平成23~24年(東日本大震災発生時期)を契機に荷重が低下から増加傾向に転移している状況がうかがえる。また、前述のとおり関東東北豪雨の後の平成28~29年頃から増加傾向があり、関係性は明確では無いが顕著な災害の影響を受けた可能性も考えられる。
