# 転用ケーソンの健全度評価と再利用における考察

伏木富山港（富山地区）では、老朽化が進んだ2号岸壁の改良に現在着手しており、矢板式の岸壁をケーソン式の耐震強化岸壁へ改良する事業を行っている。岸壁改良に用いるケーソンは、新造する他、過去に防波堤として使用されていたケーソンを転用する。

本報告では、施工後約30年が経過したケーソンを岸壁に転用する際の健全度評価について報告する。また、転用による建設コストとコンクリート使用量の縮減効果についても併せて報告する。

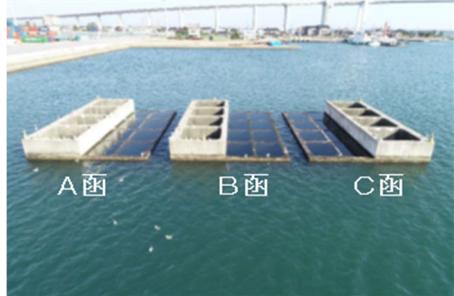
図-3 新湊地区 水中仮置き中の転用ケーソン3函

め、先端側の一部 ( $L=15m$ ／函、堤頭函を除く3函分45m) が撤去された。2014年の撤去後は伏木富山港（新湊地区）の作業基地（富山県射水市堀岡新明神字西浜地先）に曳航され、現在に至るまで水中仮置きされており、転用するケーソンは2023年時点では建造から約30年が経過している（図-3）。

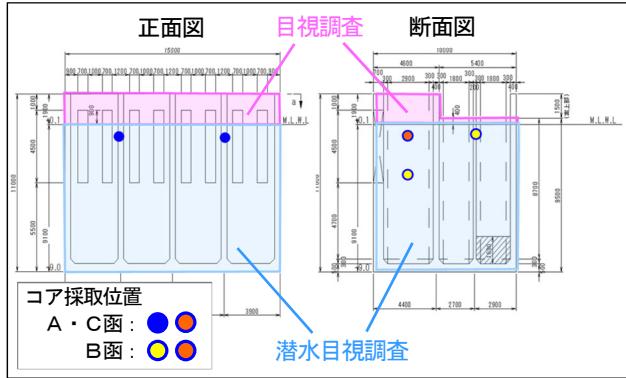
図-5 目視点検調査区分とコンクリートコア採取箇所

一般に、コンクリートの劣化は飛沫帶（H.W.L.より上）で最も進行しやすく、次いで干満帶（L.W.L.~H.W.L.），海中の順とされている<sup>1)</sup>。このことより、コンクリートコアの採取は、今までの利用環境において劣化が進行しやすかったと想定される位置を基本とし、比較地点として常時没水環境である1地点を設定した。採取数は各函3

本でしたが、各函の設置間隔が狭く、B函ではスリット面での採取が仮置き配置の関係上不可能であったため、それぞれ採取可能な位置で行った。結果、3函合わせて消波柱から4本、側壁から5本を採取した（図-5、6、表-4）。

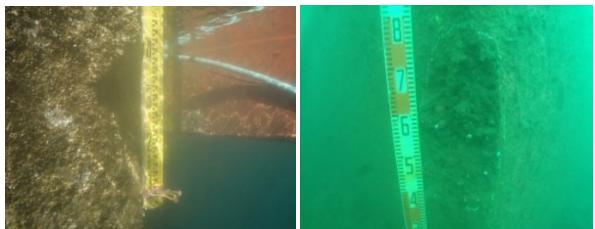
図-7 外壁の欠損 (左: A函, 右: B函)

水中部ではケソン外壁で軽微な欠損がA函とB函で1箇所ずつ確認された以外は、隔室内も含め変状は認めら

れなかった(図-7)。なお、付着物未除去の状態で点検したため、付着物が顕著な範囲は調査の対象外とした。底上2~3mの範囲を除き外壁への付着量は多く、鉛直的な付着分布をみると、ML.WL.-1m程度まではフジツボ類、-7m程度まではイワガキが群生しており、イワガキの付着厚は最大で20cm程度と厚かった。一方、遊水室を除く隔壁内壁には付着物はほとんどみられなかった。

目視点検の結論として、確認できた範囲については補修が必要な変状は認められず、3箇とも性能低下度はD（性能が十分に保持されている状態）と評価した。

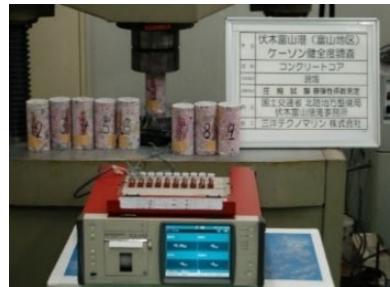
図-8 圧縮強度測定状況

JIS A 1107（コンクリートからのコアの採取方法及び圧縮強度試験方法）に則り、図-8のように圧縮強度試験を行った。結果は表-5の通り  $42.1 \sim 59.0 \text{ N/mm}^2$  であり、全てのコアで設計基準強度 ( $24 \text{ N/mm}^2$ ) を上回り、3箇所ともコンクリートの強度は十分と言える。また、採取箇所による違いやケーソン毎の傾向も認められなかった。

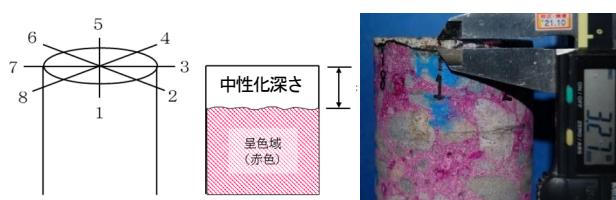
図-9 中性化測定 (左: 方法, 右: 測定状況)

JIS A 1152 (コンクリートの中性化深さの測定方法) に則り、図-9のように中性化試験を行った。中性化深さの結果は表-6のようになり、いずれのコアとも僅か数mmで中性化はほとんど生じておらず、採取箇所による違いやケーンソーン毎の傾向も認められなかった。かぶり厚さから中性化深さを除いた、中性化していない延長が30mmを下回ってみると鉄筋の腐食が懸念され<sup>2)</sup>、対象函のかぶり厚さ (100mm) では中性化深さが70mmを超過する場合にあたる。このことから、本結果から中性化による腐食は生じていないと考えられる。

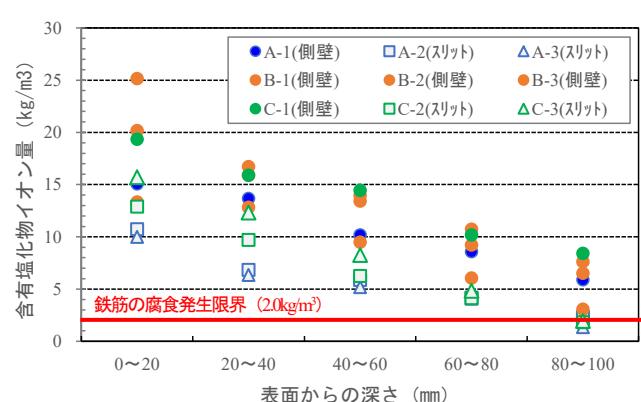
図-11 塩分含有量試験結果

JIS A 1154 (硬化コンクリート中に含まれる塩化物イオンの試験方法) に則り、図-10のように試験を行った。結果は表-7のようになり、表面からの深さと塩分含有量の関係をグラフ (図-11) にまとめた。塩化物含有量は全体的に多い傾向にあり、かぶり厚さ (表面から100mm) の位置においても9コア中6コアで鉄筋の腐食発生限界塩化物量 ( $2.0\text{kg/m}^3$ )<sup>3)</sup> を超過した。最大値は側壁表面で出現しており (B-3 :  $25.16\text{kg/m}^3$ )、3函とも相対的にスリット部よりも側壁で塩化物含有量が多い傾向がうかがえた。

室内試験の結果から、3函ともコンクリートは十分な強度を保持しており、中性化による鉄筋腐食は構造上影響を及ぼしていないことが分かった。ただし、塩害による鉄筋腐食は生じてもおかしくない塩分含有量を有していた。

高い塩分含有量であったコア採取位置での目視点検は周囲1m<sup>2</sup>の付着物を除却して壁面を直接確認しているが、腐食の予兆や腐食に伴うひび割れ、錆汁及び剥離などの変状は確認されなかった。同様な事例が、70年以上が経

過したRCケーソンの耐久性を検討した論文<sup>4</sup>や小名浜港の事例<sup>5</sup>においても報告されており、塩分含有量が鉄筋の腐食発生限界を大幅に超過していても海中では酸素の供給が少ないとから腐食の進行が極めて遅くなるため、鉄筋腐食が生じていなかったと結論づけている。

転用後はさらに水深が増し、転用の上部1m前後を除き没水環境となることから、鉄筋の不動態被膜（鉄の酸化被膜）は消滅していても鉄筋腐食の進行は極めて遅く、塩害のリスクは低いと言える。
