# 損傷著しい大規模橋梁【妙高大橋】の上部工撤去工事の取り組みについて

月田 孝<sup>1</sup>・山崎 浩気<sup>1</sup>・新江 昭太<sup>1</sup>

<sup>1</sup>高田河川国道事務所 工務第二課 (〒943-0847 住所 新潟県上越市南新町3番56号)

約50年間の役目を終えた旧妙高大橋の上部工撤去は、地上47メートルの地点で安全に橋梁上部を撤去するという前例の無い工事であるため、ECI方式を適用し施工を行った。本稿では施工者からの技術提案を受けて専門的な知識や工法等の技術協力を得ながら施工計画を作成し上部工撤去工事を行っている取り組みの途中経過を報告する。

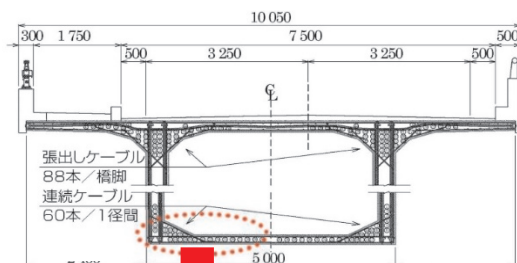
図-3 A1～P1断面図

2009年度実施した橋梁補修工事において桁内の排水装置が破損しており凍結防止剤などが含まれた路面排水がグラウトの充填が不十分な箇所へ浸水することによってPC鋼材が劣化し下床板にあるA1～P1側径間の22本が破断していることが判明した。(図-2)(図-3)(写真-2)

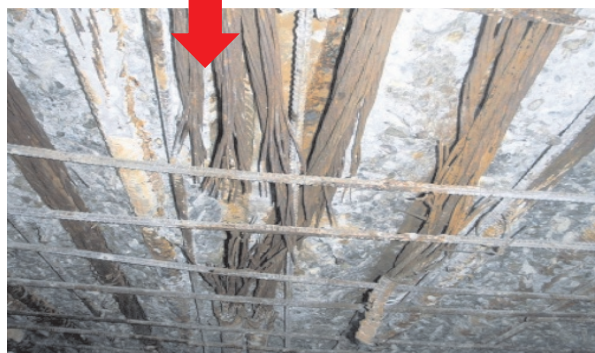
写真-2 A1～P1 側径間の破断状況

2010年度には、ブロック目地や排水設備付近などの桁内への漏水箇所1200箇所を重点的に削孔内視鏡調査を実施した。全PC鋼材504本の内215本の目視確認を行い、そのうちの26本の破断、119本の腐食が確認された。破断・腐食が確認された箇所について、補強ケーブルなどの応急措置を行ってきたが、安全性確保のため2012年に旧妙高大橋の架替えが事業化され、2021年に新橋へ交通切り替えが行われるのに伴い撤去工事を開始した。

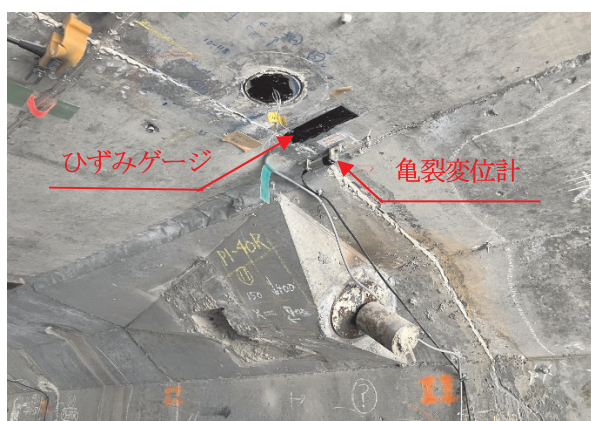
写真-3 ひずみゲージ及び亀裂変位系設置状況

旧妙高大橋は2009年に実施した削孔内視鏡調査によりPC鋼材の腐食による破断が確認されているため上部工撤去を安全に施工する必要があるが、すべてのPC鋼材の損傷状態の把握は困難である。特に鉄筋が設置されていないブロック目地に引張応力が発生すると、落橋の危険性があるため撤去作業中のブロック目地に引張応力が発生していないか確認し、ブロック断面の応力状態をひずみゲージ及び亀裂変位計を用いて計測しながら撤去を行うこととした。(写真-3)

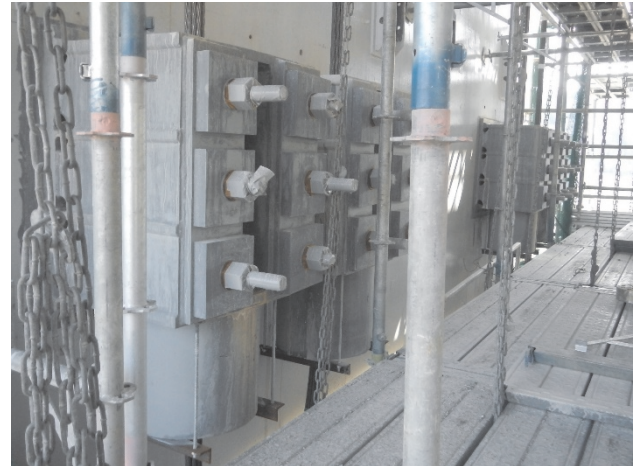
写真-5 仮固定ブラケットの設置

張出しブロックの撤去は片持ち状態で切断撤去するにあたり, 一時的にアンバランスモーメントが発生してしまうため柱頭部と橋脚を仮固定ケーブルで鉛直方向に接続して緊張力を与えることで, 仮固定した。(補強②)(写真-5)

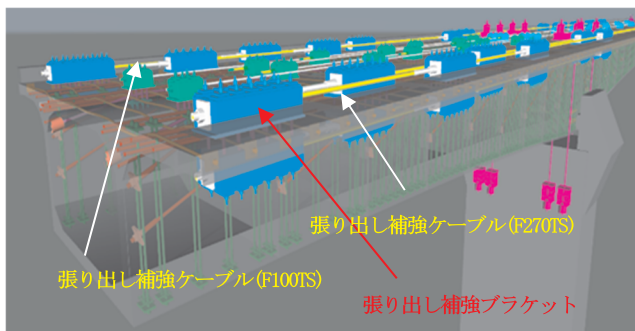
図-7 張出し補強ケーブルの設置状況

各張り出し部のPC鋼材の破断調査結果を基にブロック目地に引張応力を発生させないように橋軸方向に補強ケーブルを設置する。上床板に張出し補強ブラケットを固定しそこに張り出し補強ケーブルを固定し緊張した。(補強①)(図-7)

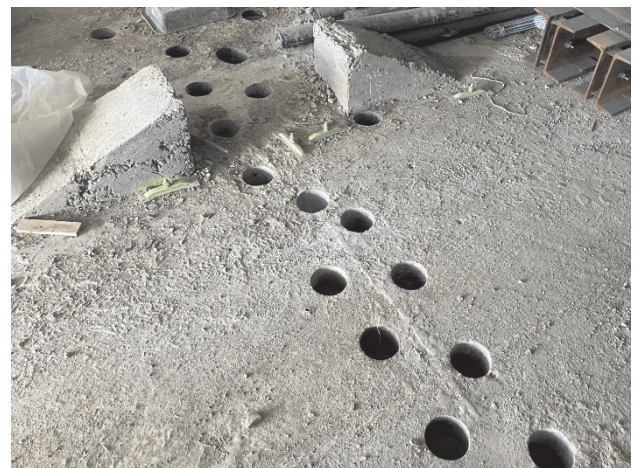
写真-6 コア穿孔後の様子

下床板に配置された連続PC鋼材は, グラウトの充填が十分な場合, 桁断面に定着されているため閉合ブロックを切断してもプレストレスが残存する可能性が高い。この影響により桁の上縁に引張応力を発生させる要因となるため, 片持ち状態になる前に各ブロックのコア穿孔により連続PC鋼材の切断を行った。(写真-6)

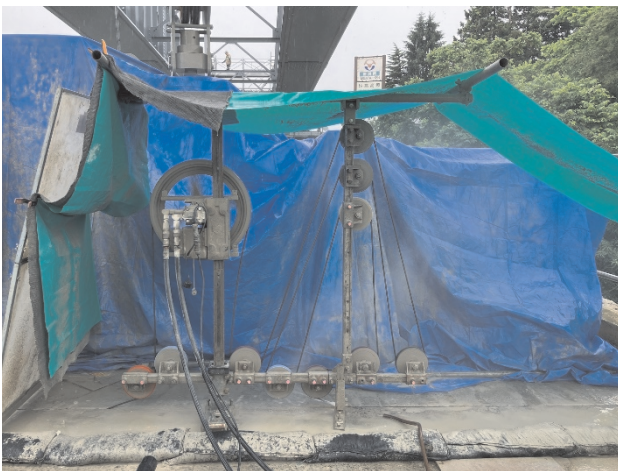
写真-8 ワイヤソー設置

張出しブロックを仮吊りした状態で鉄筋が配置されていないブロック目地にワイヤーソーを配置し切断を行ったが、実際には下床板内のPC鋼材にグラウトの充填が不十分な箇所があるため切断しようとする、空洞があり、ワイヤーソーが噛み込んでしまい作業に多大な時間がかかった。対策として、グラウトの充填が不十分な箇所についてコア削孔によりPCケーブルを事前に切断することで、作業効率の改善を図った。(写真-8)

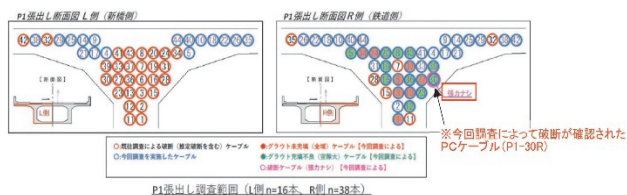
図-8 判明した破断ケーブル位置

実際に事前調査の結果として、既往調査等で分かっていたいなかったPC鋼材破断がP1張出し部で見つかったことから、この箇所については追加補強で対応した。(補強①)(図-8)
