スーパー暗渠砂防堰堤における局所洗掘対策について

濱野 棕・高橋 功司

神通川水系砂防事務所 栃尾出張所 (〒506-1423 岐阜県高山市奥飛騨温泉郷栃尾930)

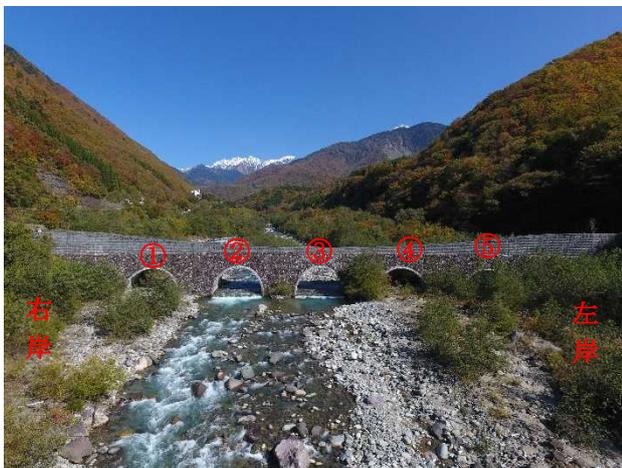
写真-1 地獄平砂防堰堤（スーパー暗渠砂防堰堤）

地獄平砂防堰堤の局所洗掘は、施設点検を行った際に確認された。局所洗掘を受けた部分は、右岸側の②、③

2門の暗渠部である（写真-1、5）。

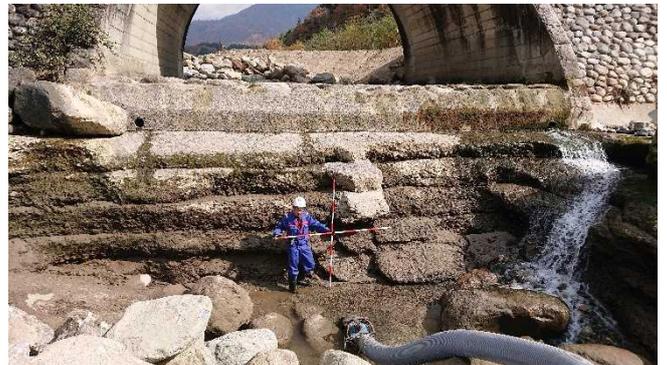
写真-5 洗掘状況

地獄平砂防堰堤は5門の暗渠で水通しを行う構造であるため、通常の水の流れが2門の暗渠に集中することはない。しかし、平成17年以降の水害による土砂堆積や立木の影響により、3門（①、④、⑤）が流水阻害を受け、滞筋が2門の暗渠に集中したことで局所洗掘を起こした（写真-①）。

さらに洗掘が進行すると、基礎部の根入れ不足により堰堤本体が崩壊するなど施設に甚大な被害を引き起こす恐れがあるため、早急に洗掘対策を行う必要があった。

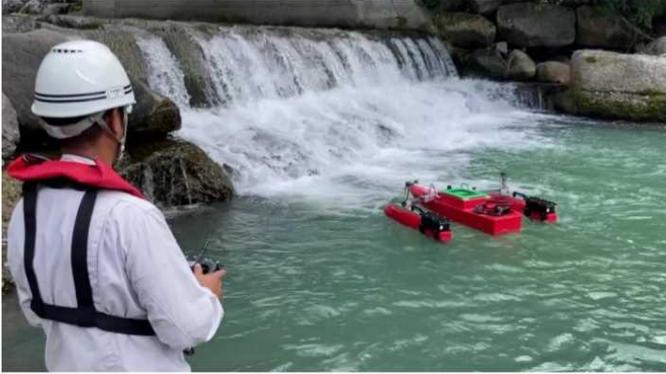
設計前にUAVグリーンレーザー測量を行い、上空から水部の地形データを確認することとした。しかし、流水部の地形データは取得できたが、砂防堰堤直下の洗掘部は一部欠測となった。そこで、洗掘箇所についてはナローマルチビーム測深を用いて測量を行った(写真-6)。

写真-6 ナローマルチビーム測深

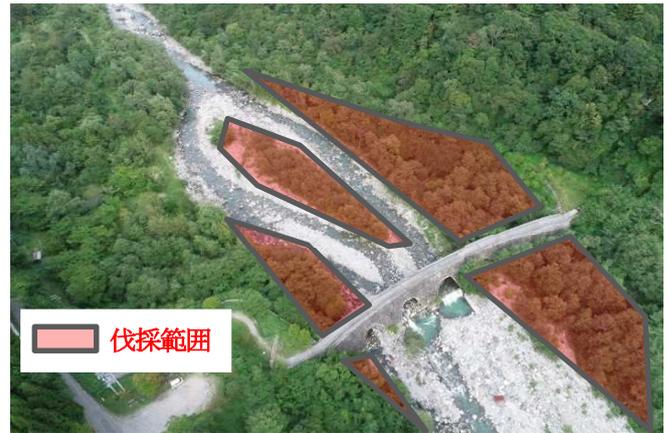
写真-7 洗掘対策前の様子

はじめに、仮締め切りを設置し、2門に集中している水を左岸側に切り回しを行う。しかし、工事着手時点では3門の暗渠が機能していない状況であったため、立木伐採・土砂搬出を行い、水通しの機能回復を優先し施工した(写真-7)

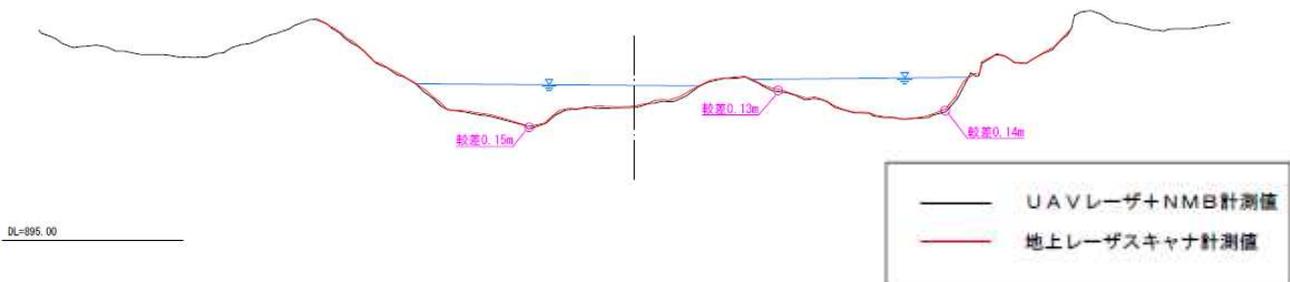
測量の結果、地獄平砂防堰堤の根入れ5mに対し、洗掘深が約4m程度あることが確認され、根入れ不足であることが確認されたため、局所洗掘対策が必要となり、護床工等による対策を実施することとした。洗掘箇所の施工に際して左岸側に水の切り回しを行った後、洗掘深を確認実測したところ、測量値との差は約10cm程度であることが確認された。測量値はほぼ実測に近い数値であるため、ナローマルチビーム測深を用いて観測することで、現状に近い形で河川の地形を把握できることが確認された。(図-2)

図-2 縦断面図(実測値と測量値)

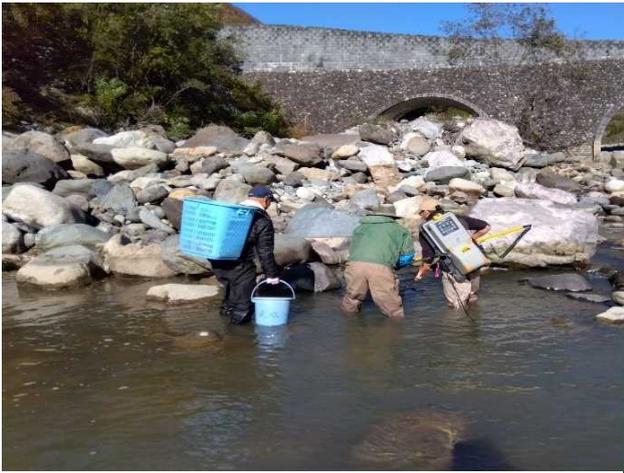
写真-8 魚類の引っ越し作業

生息していたため、漁業組合と協力し、切り回した左岸側へ引っ越し作業を行った（写真-8）。

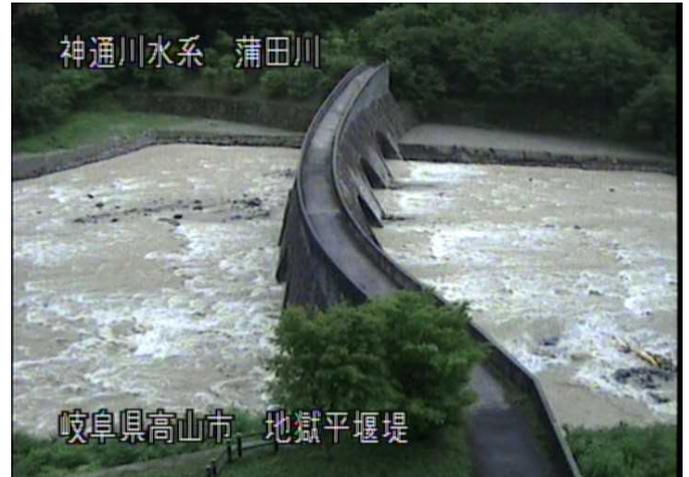
写真-9 洗掘対策後の様子

魚類の引っ越しが完了した後、洗掘箇所をドライの状態にし、コンクリート打設及び巨石張りをを行い、最後に仮締め切りを撤去して洗掘対策は完了した。短い工期の中での作業であったが、普通型枠を残存型枠に変更し施工したり、各ブロックに使用する型枠の材料を事前に寸法や個数を整理し、入荷時に工場加工してもらうことで、現地での加工手間に係る時間を短縮させるなどして洗掘対策を無事終えることができた。

その後、現在まで大雨による出水も発生したが、水の流れが5門の暗渠に分散され、十分に機能していることが確認しており、適切な対策を行うことができたと判断している（写真-9、10）。

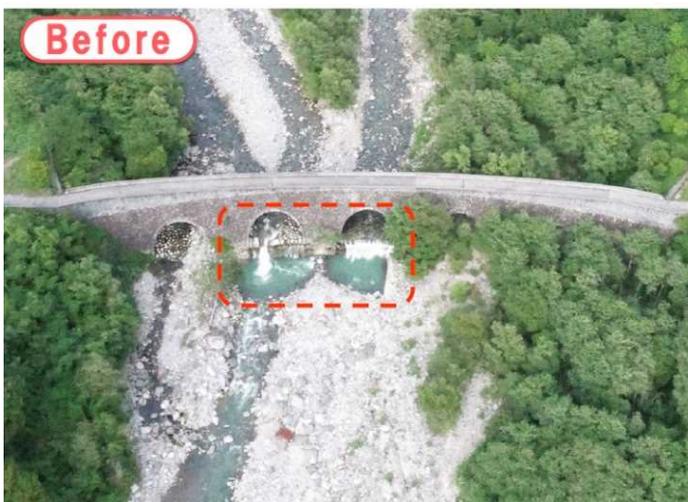
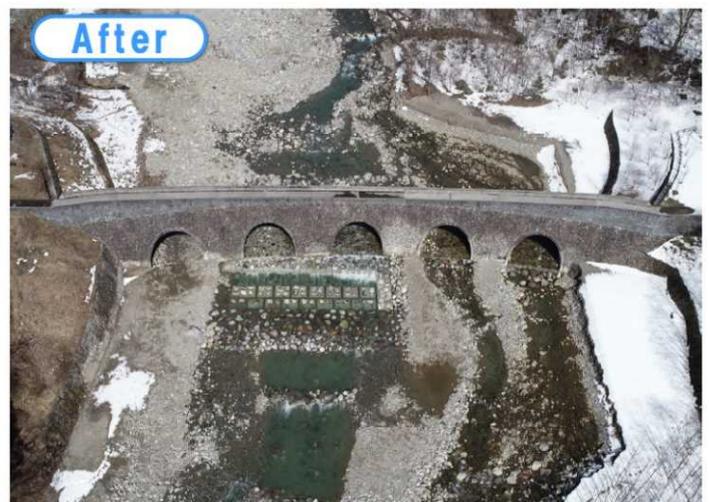
写真-10 洗掘対策の Before・After
