のと里山海道の復旧方針と対応

中川 英男・菊池 遼・村田 太紀・長谷部 佑太

金沢河川国道事務所 工務第二課 (〒920-8648 石川県金沢市西念4丁目23番5号)

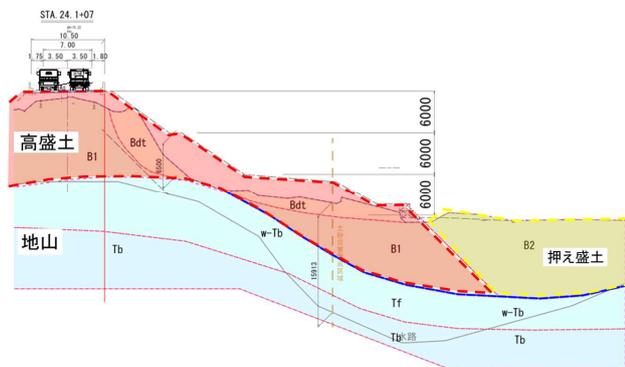
図-2 能登大橋 A1 橋台断面図

令和 6 年能登半島地震では、大規模崩落 27 箇所と甚大な被害を受け、路面や橋梁においても損傷が確認された。図-2,3 のように複雑に沢地形が入り組む集水地形上に高盛土を構築していた能登大橋の橋台背面では、大規模な盛土崩壊が発生し、大きな段差を伴い道路が分断された。

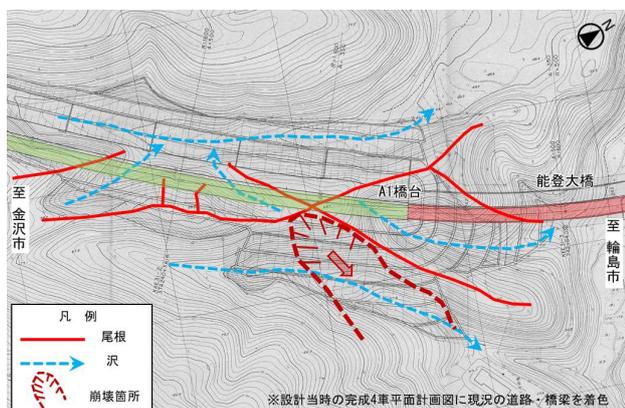
図-3 能登大橋 A1 橋台 地形図

また、能登大橋 A1 背面盛土では、平成19年の被災で盛土上部の補強材設置と盛土法肩へのH鋼杭の設置を講じたが、再度、大規模崩落した(写真-2)。盛土体は沢地形の上に構築された高盛土であり、橋台に向かって下り勾配であったため盛土体内の土中水が集中する状況であった(図-3)。

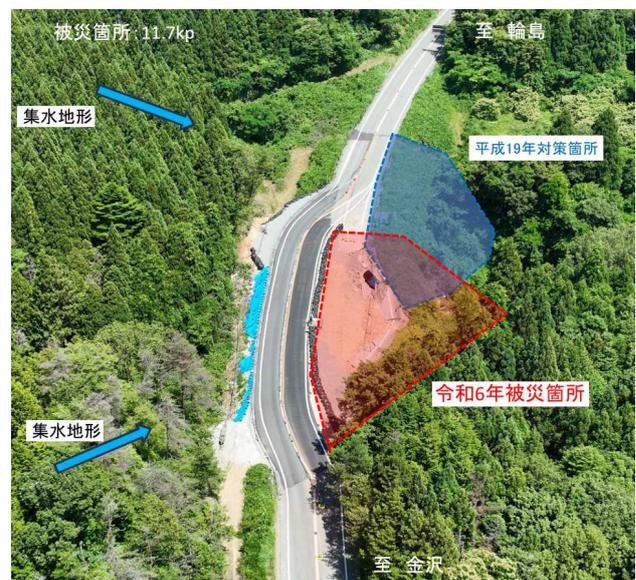
写真-1 大規模崩落箇所

結果、平成 19 年に被災し対策を講じた箇所では令和 6 年能登半島地震で被害が少ないことが判明した。しかし、平成 19 年の対策は崩壊箇所を局部的に実施したものであったため、対策箇所に隣接する未被災箇所については

令和6年に大きく崩壊し、対策箇所も崩壊の影響を受けた(写真-1)。こうした被災箇所の復旧では崩壊した局所のみ対策ではなく、盛土体全体としての対策が望ましいことがわかる。

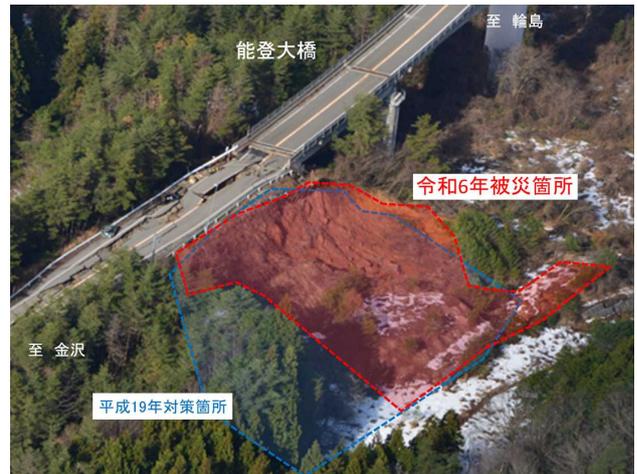
写真-2 能登大橋 大規模崩落箇所

以上より、大規模崩落の発生した箇所は沢地形や高盛土であり、地震動により盛土が大きく揺さぶられ安定性が失われたこと、盛土内の過剰間隙水圧が上昇し、せん断抵抗が低下したことが原因として考えられる。

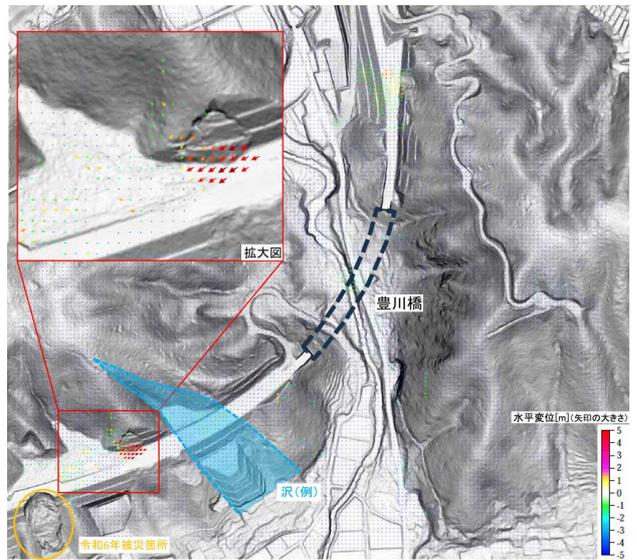
図4 地形数値解析

また、被災前後の地形変状の把握を目的として地形数値解析を実施した。この解析は被災前後の航空測量データを重ね合わせることで、地盤変位の大きさや向きが判断できる。結果、図4より6.0kpの豊川橋付近では地形変状が確認でき、切土崩落が現地で発生していることが確認できた。また、解析によって沢地形の把握することができるため隠れ地すべり地形を判断できる。

さらに、3-2で記述した地形数値解析を橋梁部においても実施した。対象橋梁は豊川橋と小牧橋で、構造物を含めた広い範囲の地盤の視覚化や構造物の変状原因が周辺地形の移動や崩落なのか、構造物単独の移動なのかの把握を行った。図-4は豊川橋の結果であるが、豊川橋では橋梁箇所の地盤変動が確認されないことから、構造物単独の損傷と判断できる。

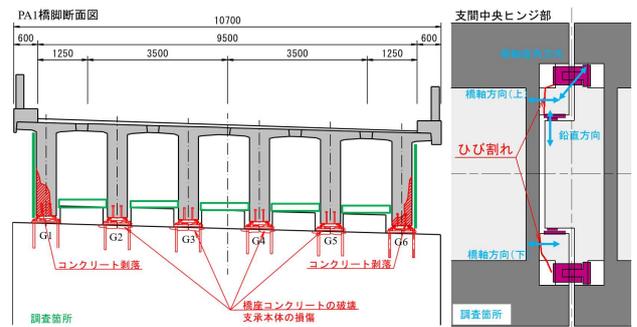
図5 調査箇所(左: PA1 断面図, 右: 支間中央ヒンジ部)

能登大橋 PA1 橋脚上のポステンT桁端部に主桁コンクリートの剥落が見られた。また、外観変状のみでなく、コンクリート内部のPC鋼材の状態を把握するため、国土交通省点検支援技術性能カタログ¹⁾に掲載されているSenrigaN(せんりがん)を用いた漏洩磁束法により破断の有無を調査した。漏洩磁束法は内部鋼材に着用磁石で磁場を帯びさせ、磁化した鋼材の破断部に生じる磁場変化を計測装置で捉える方式である。

G1 桁ウェブ外面(58面)、G6 桁ウェブ外面(59面)、PA1 橋脚上端横桁(15面)で計測した結果、すべて破断なしであった(図-5)。

また、ラーメン箱桁部において機能上重要な支間中央のヒンジ支承付近にもひび割れなどの損傷が見られたため、P1-P2間:1地点4箇所、同様にP2-P3間の計16箇所各支承に変位変換器を取付け、車両通行時の挙動を計測した(図-5.6)。

調査結果として、全ての支承でヒンジとしての回転機能を確認できたため、緊急的な対策は不要である。

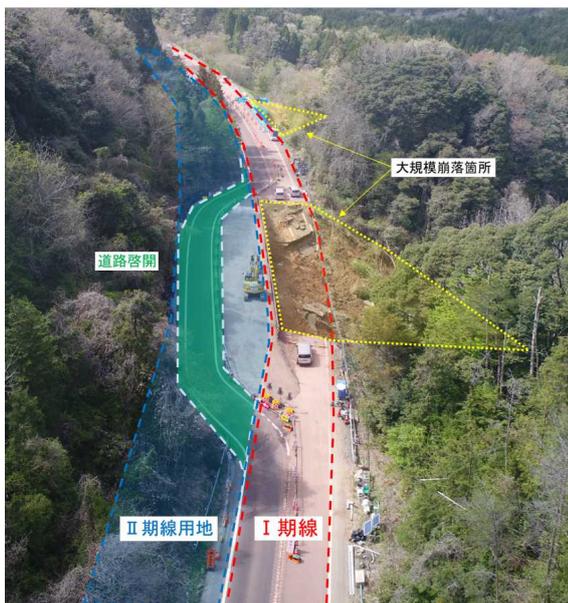
写真3 II期線用地活用箇所

令和6年能登半島地震の被災箇所の復旧については、被災を最小限にして通行機能を迅速に回復できる構造にすることや、今後の地震等で被災した際、どのような被害を受けるかも踏まえて検討することが重要である。その上、地域特有の地形を把握し、大規模崩落が連続(写真-3)、集水地形の要対策箇所もあるため、I期線側で本復旧するか、II期線用地を活用し復旧するかの判断が求められる。
