# 信濃川中流域における河川堤防の液状化対策の 効果発現事例 ～令和6年能登半島地震を受けて～

<sup>1</sup>信濃川河川事務所 管理課 (〒940-0098 住所 新潟県長岡市信濃1丁目5番30号)

平成19年に発生した中越沖地震により長岡市寺泊町軽井周辺において、堤防の液状化被害が発生した。新潟県内では、これまでも大規模地震災害が発生するたびに堤防の液状化被害に見舞われたことから、再度災害防止の復旧を実施してきた。

本論文は主に中越沖地震の地震対策箇所において、令和6年能登半島地震の際に見られた効果事例を基に説明するものである。

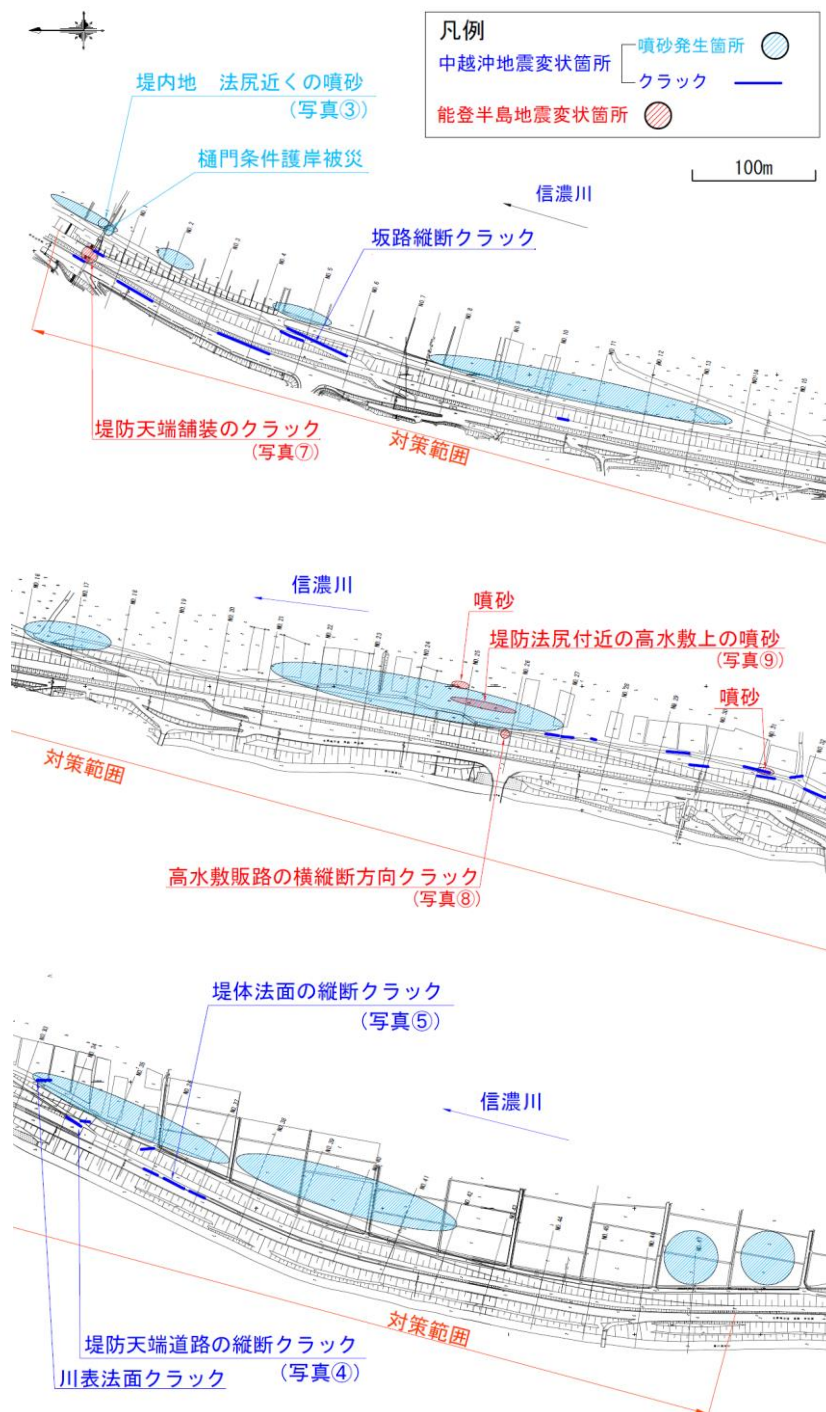
図3 中越沖地震時と能登半島地震時の変状概況（信濃川左岸）

図3に信濃川左岸、長岡市寺泊町軽井周辺における中越沖地震および能登半島地震の際に発生した変状の概況を示す。

中越沖地震（液状化対策前）では、亀裂、クラック、噴砂が多数確認され、噴砂が縦断方向に連続して確認されたのに対し、能登半島地震（液状化対策後）では、亀裂、クラック、噴砂が部分的かつ離散的であり、変状は極めて軽微であった。

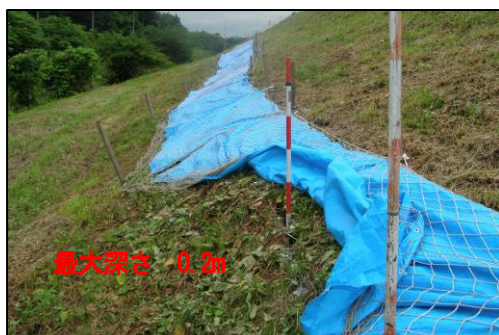
写真⑤ 堤体法面の縦断方向クラック

これまでの地震災害でも繰返し被災を受けたことで、堤防内が填砂等により乱されている状況にある。堤防に不純物（噴砂）が混在し緩んでいることから、被災は今回以上に及ぶ可能性も高く、堤防決壊に至る可能性もある。そこで、液状化対策工法として、2.1と同様にサンドコンパクションパイル工法が施工された。

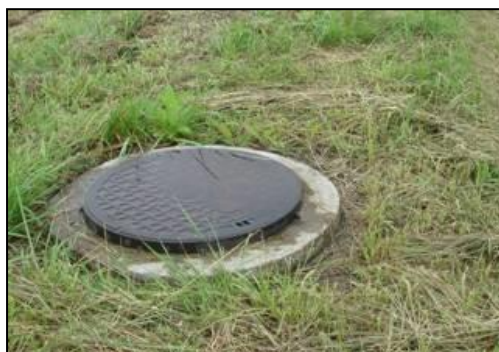
写真⑥ 堤防天端マンホールの浮き上がり

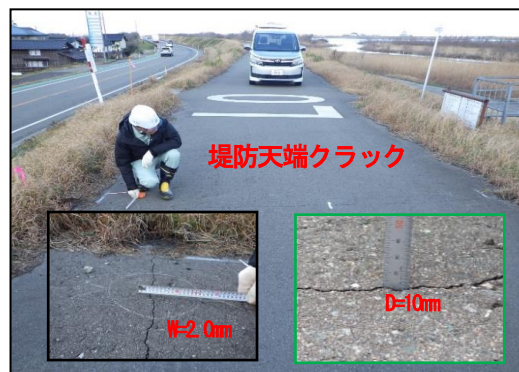
町軽井樋管直近上で堤防天端の舗装に横断方向のクラックが確認された(写真⑦)。開口は微小で浅く(最大幅2mm、深さ10mm程度)、段差は確認されなかった。

写真⑦ 堤防天端舗装の横断方向クラック

中越沖地震の際には堤防縦断方向のクラックが複数確認されたのに対し、能登半島地震では全く確認されなかった。横断クラックについては、樋管や坂路などの周辺で軽微なクラックが数ヶ所で確認されたが、舗装部分のみに生じたクラックであり、クラックの両側で段差のない軽微な変状であった。樋管周りでのクラックが確認されており、構造物周辺での抜けあがりも懸念されたが、そのような大規模な変状ではないと推察した。

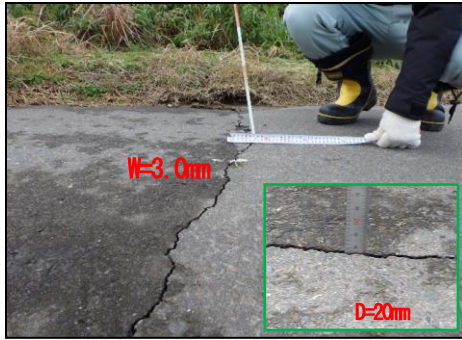
また、高水敷側の取付坂路上に横断方向のクラックが確認された(写真⑧)。開口は微小で浅く(最大幅3mm、深さ20mm程度)、坂路が高水敷側にずれたことに起因したクラックと推察した。

写真⑧ 高水敷坂路の横断方向クラック

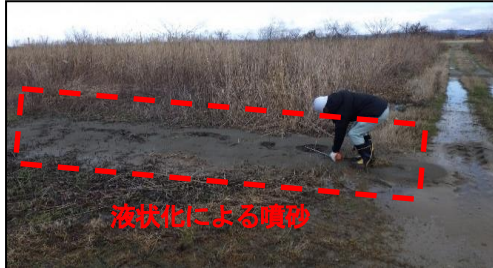
さらに、堤防法尻の高水敷通路及び周辺に複数箇所クラックや液状化による噴砂痕が見られたが、堤防本体のクラック等は確認されなかった(写真⑨)。

写真⑨ 堤防法尻付近の高水敷上の噴砂

中越沖地震の際には法尻付近に噴砂が連続して発生したのに対して、能登半島地震では樋管や坂路などの周辺で主に確認された。これは、4.1の横断クラックの位置とほぼ一致していた。

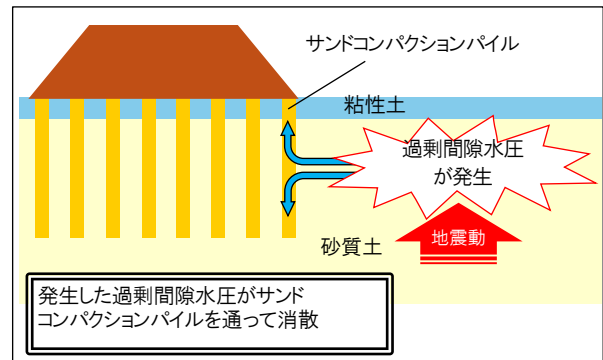
図6 噴砂が減ったことの推定メカニズム

図6に示すように堤体直下のサンドコンパクションパイルが相対的に透水性の高い排水層として機能し、地震動による堤体周辺の過剰間隙水圧の上昇を抑制した結果、堤防天端の沈下は確認されなかった。基礎地盤の液状化が抑制され、堤体が沈下しなかったこと、沈下に伴い横断方向に引き伸ばされることがなかったことから、縦断クラックも発生しなかったものと考えられる。
