# 能登半島地震により切断された一般国道8号 茶屋ヶ原地先光ケーブル応急復旧までの対策と 工夫

令和6年能登半島地震により、新潟県上越市の国道8号茶屋ヶ原地先で光ケーブルが断線し、広範囲に及ぶ回線不通となった際に高田河川国道事務所が行った対策並びに応急復旧について報告する。

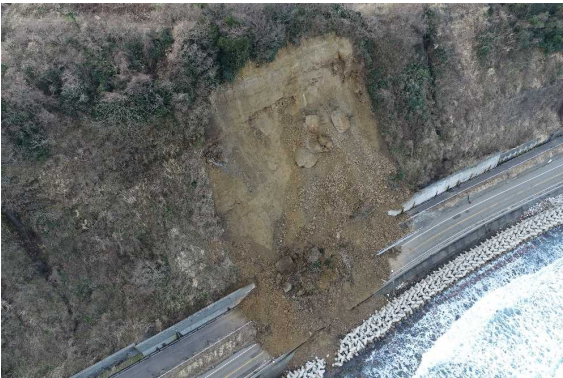
新潟県上越市に位置する高田河川国道事務所管内でも最大震度5強の揺れが観測され、国道8号上越市茶屋ヶ原地先では、法面の土砂崩落が発生し土砂が国道を約80mに渡って埋めつくし通行止めとなった。(写真-1)

写真－1 茶屋ヶ原地先法面崩落

茶屋ヶ原地先法面崩落により、国道8号法面側の久比岐自転車道に埋設されていた光ケーブルが断線した。

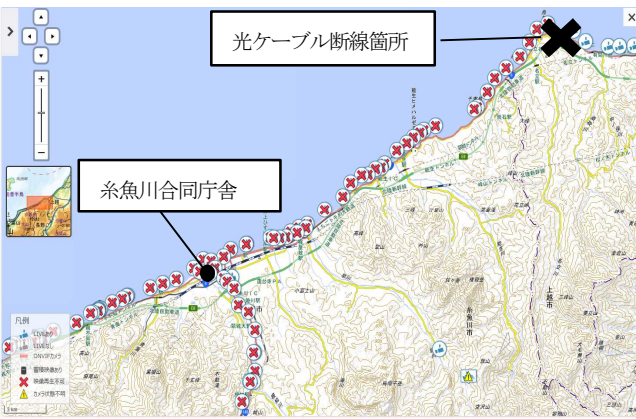
光ケーブルが断線したことによる通信設備への影響を表-1、図-1に示す。影響は茶屋ヶ原地先から富山県境まで広範囲に及び、姫川を管理する糸魚川出張所、国道8号

を管理する糸魚川国道維持出張所が入る糸魚川合同庁舎と高田河川国道事務所間で回線不通になり河川・道路の管理に重大な影響をもたらした。

図-1 カメラ映像断となった範囲

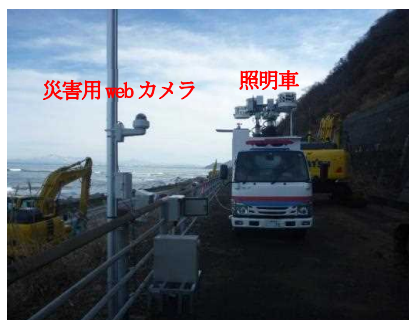
写真-3 WEBカメラ設置状況

茶屋ヶ原地先の法面崩落後、崩落土砂の撤去作業が進められたが、周辺カメラが映像断となっていたため現場の監視手段がなく、現場の監視用として、緊急的に公衆回線で通信可能な災害用WEBカメラを設置した。

WEBカメラは、画角移動がスムーズなドーム型を使用し被災した自転車道の上越側に仮設したポールに取り付け、崩落が広範囲に及んだためカメラを2台設置し監視を行った。(写真-3、写真-4)

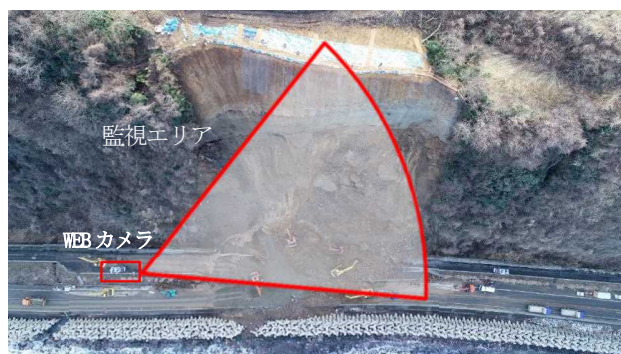
写真-4 土砂撤去工事の状況写真

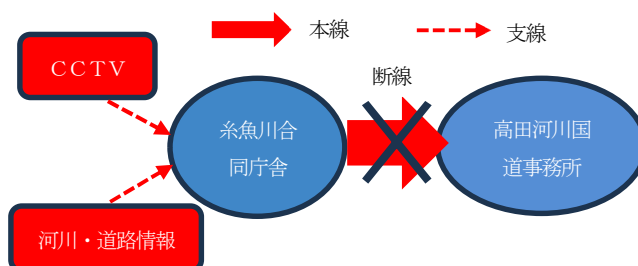
光ケーブル断線により、図4に示す様に糸魚川合同庁舎と高田河川国道事務所を結ぶ通信が途絶し、糸魚川管内のCCTV、河川・道路情報設備から伝送された情報が糸魚川合同庁舎で止まり、事務所まで伝送されない状態であった。

図4 糸魚川管内の情報伝送

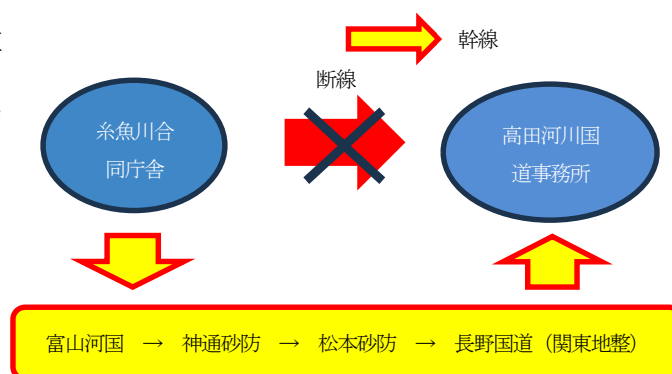
図-5 伝送路迂回

断線した光ケーブルの復旧がすぐに行えないため、伝送路の迂回を実施した。図-5の様に、他事務所を経由する全国的な幹線ネットワークに伝送経路を迂回させ、高田河川国道事務所まで伝送を行うこととした。1月4日に糸魚川合同庁舎で迂回設定を行い、糸魚川管内CCTV映像、河川・道路情報を復旧させることができた。

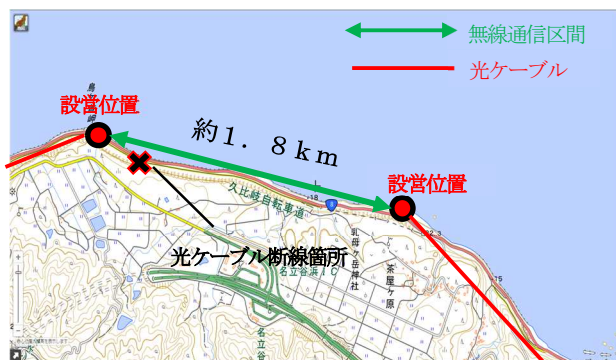
図-7 i-RAS設営位置

設営地点は図-7に示す箇所にある既設CCTV柱を利用した。2地点間の距離は約1.8kmで、両地点間は、茶屋ヶ原地先で唯一地形等による障害が存在せず、既設柱を利用できるため仮設柱を建てる必要がなく、通信線が通っている柱であったため、一部のケーブルは通信線に付随する形で配線が可能だった。これらの利点を活かすことで、素早く設営作業を行い、i-RASによる無線回線を構築することができた。i-RAS取付作業は現地作業員の尽力により、i-RAS設置検討を始めた1月5日から10日で設置完了し運用が開始された。現地作業では、i-RAS本体の取付・設定、ケーブル配線で協力業者に大きく尽力いただいた。(写真-6、写真-7)

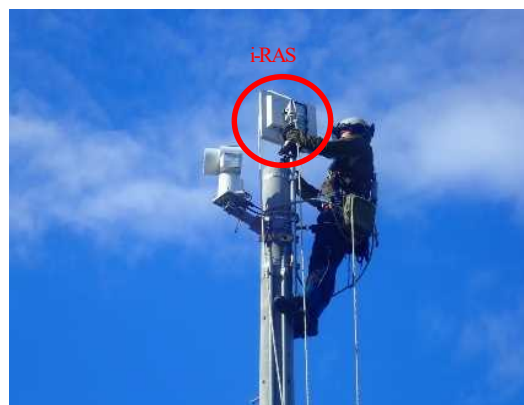
写真-6 i-RAS取付

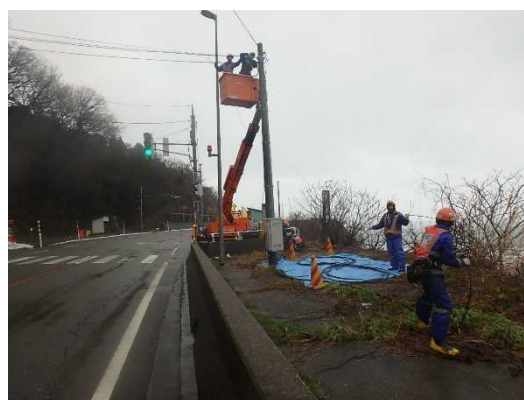
写真-7 i-RAS接続ケーブル配線

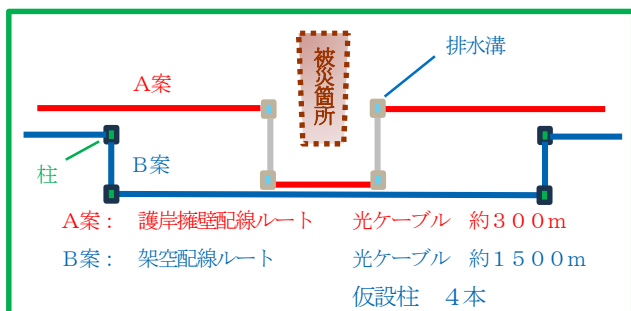
図-8 応急復旧ルート概要

光ケーブルを迂回させる方法として、図-8に示す護岸擁壁を迂回するA案、架空線で迂回するB案の2案を検討した。B案では、国道沿い仮設柱を建て、架空線にて道路上空を横断させることになるが、架空ケーブルや仮設柱が土砂撤去作業の支障になることが懸念された。A案は、自転車道沿いの排水溝～国道横断排水函渠～護岸擁壁部を通して迂回する案で、自転車道にある情報ボックスからケーブルを取り出し、護岸擁壁まで排水函渠にケーブルを通し、断線区間を海側の護岸擁壁沿いに迂回、そして排水溝を通して再び自転車道に戻すルートとした。(図-9)

比較した際に、B案はケーブル数量がA案より多く、柱が必要となる。結果として前述した懸念事項もあり、早期に作業を始めることが可能であったA案で詳細な検討を進めた。

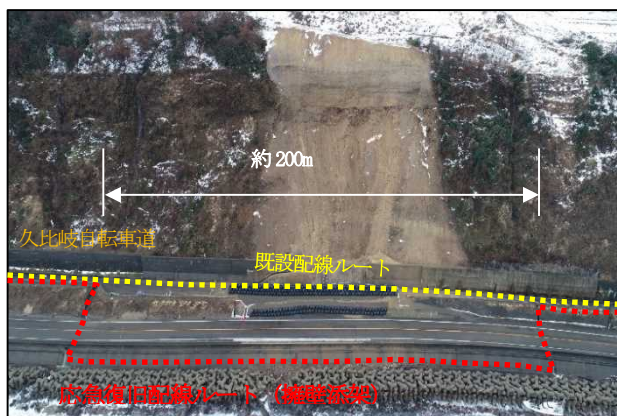
図-9 光ケーブル応急復旧ルート

入ることができなかったが、19日に本格的な現地調査に着手した。現地調査の結果、排水構内上部にメッセンジャーワイヤーを使用しケーブルを吊る形で施工することで浸水しないことを確認した。

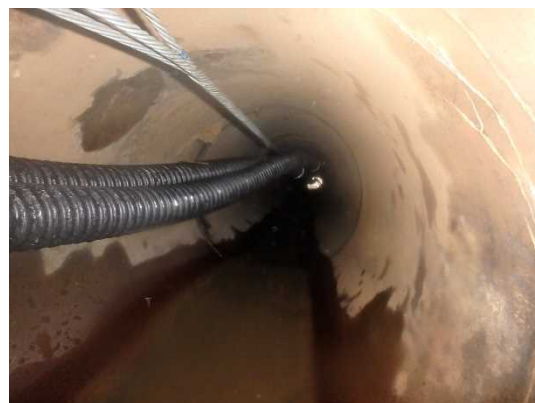
写真-8 排水構内ケーブル配管

地上露出配管という不安定な形でありながら排水構内～護岸擁壁に配管を行ったが、半年経過した現在でも迂回による異常は発生していない。

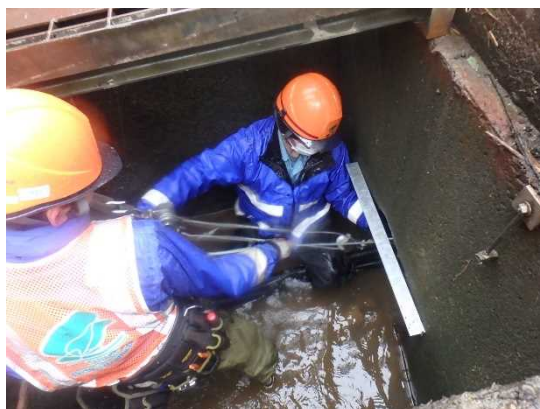
写真-9 光ケーブル応急復旧作業

光ケーブルの応急復旧作業は協力業者のもと、1月29日から行われた。（写真-8、写真-9）

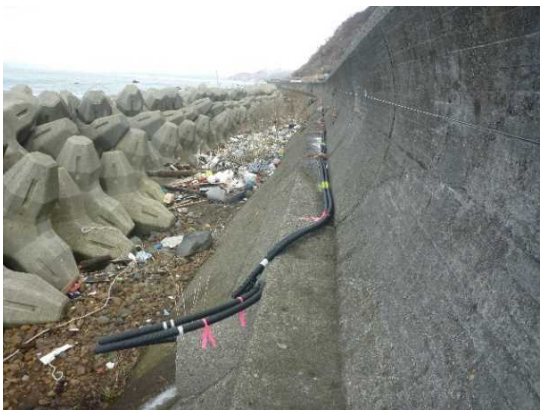
写真-10 護岸擁壁配管

1月、2月の海岸部での作業が厳しい時期にもかかわらず応急復旧作業に尽力いただき、2月7日に光ケーブルの応急復旧が完了した。（写真-10、写真-11）

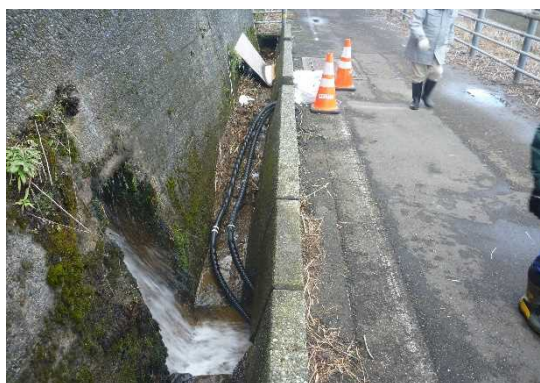
写真-11 自転車道配管
