# 能登復興事務所における 能越自動車道復旧工事について

能登復興事務所 工務第二課 (〒926-0852 石川県七尾市小島町西部1番3 ワークパル七尾2階)

令和6年能登半島地震によって甚大な被害が生じた国道470号能越自動車道 穴水道路・輪島道路における復旧工事を行った。本稿は能登復興事務所が早急な復旧のために、創意工夫し実施した復旧工事について、その取組みを報告するものである。

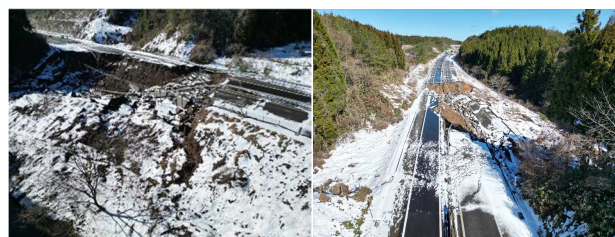
図-5 穴水道路 14.1kp における被災状況

被災箇所は鳳珠郡穴水町北七海地先における高盛土区間の崩壊であり、大きな地震動によって盛土体が強く揺さぶられたことにより過剰間隙水圧が上昇したことで、せん断抵抗力が低下したものと考えられる。また、集水地形かつ盛土内の水位が相対的に高いため、盛土材が脆弱化したことによって崩壊したと推察される。崩壊は本線の2車線を巻き込む崩壊となり、通行機能に支障を生じるものであった。（図-5）

道路啓開にて輪島方面のみの車線を開放していたところだが、対面通行に向け、崩壊箇所に仮栈橋を設置して車線切替えを行いつつ、応急復旧を実施した。（図-6）

車線の復旧にあたっては、滑落崖を考慮して安全に施工する必要があることから、谷側への追込み車線造成は行わず、山側へ追込み切土を行い、対面車線を確保することとした。その際、現道は作業スペースとして使用する方針とした。

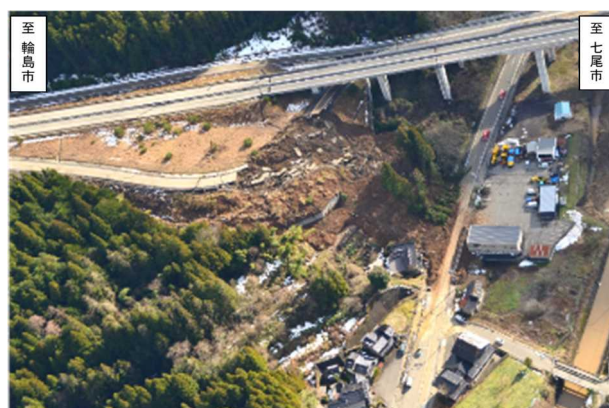
図-8 穴水 IC における被災状況

穴水IC輪島方面オンランプ付近では、法尻補強土壁を巻き込む盛土体内での崩壊が発生。流出土砂は法尻下方にある県道七尾輪島線を超え、民間事業所まで及んだ。

崩壊の主な要因は地震動により盛土が大きく揺さぶら

れ安定性が失われたことにより、盛土内の過剰間隙水圧が上昇し、せん断抵抗が低下したことによって大規模な崩落になったと推察される。

崩壊した盛土体への対策として、復旧にあたっては盛土体の強度増加、盛土体内・背面排水・基盤排水の排水処理、支持力に着目したフレキシブルな構造対応、L2地震動への対応が必要となる。

崩壊によって輪島方面オンランプの通行が不可能となった（図-8）が、2024年7月2日に線形を応急的に切り回した仮設のオンランプが完成した。以下の項で、その取り組み内容を示す。

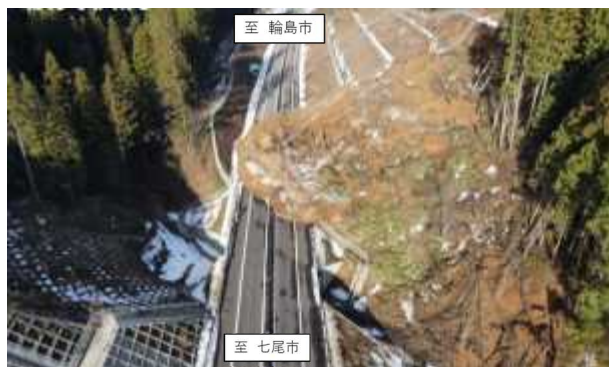
図-11 切土法面崩壊箇所（石川県輪島市三井町中地先）

輪島道路区間においては、盛土区間の被害は軽微であったが、切土箇所にて1箇所のみ大規模な崩壊が発生した。崩壊箇所においては、基盤岩に凝灰質砂岩の分布が確認されており、地震動により、締まりが緩い風化層である法面背後の自然斜面が崩壊したものと推察される。
