# R6 能登半島地震 における国道 249 号中屋 トンネルの復旧 について

能登復興事務所では、2024年1月1日に発生した令和6年能登半島地震で被災した国道249号等において、災害復旧工事の権限代行を実施している。その中で地震により大規模な被災を受け現在、通行止めになっている国道249号中屋トンネルへの復旧工事の状況について報告する。

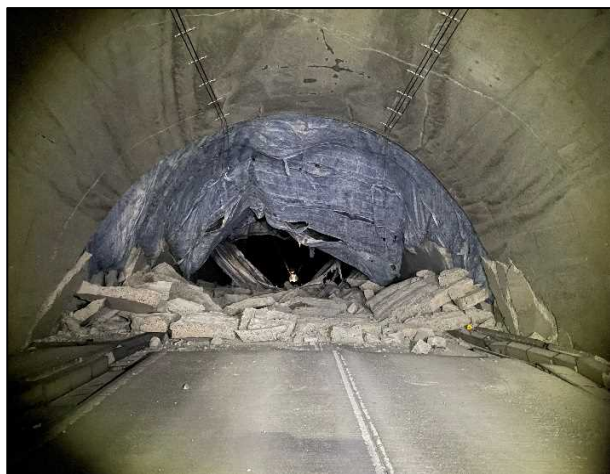
今回の地震ではトンネル周辺地山が変形しており、延長1,259.5mのうち、延長945mが被災、そのうち支保工が変状している規模の大きい被災が延長87m（以下、大規模損傷区間という）あり、支保工の変状、覆工コンクリートのひび割れ・はく離・はく落、舗装の隆起が多数見られた。

被災直後はトンネルの空間は保っているものの、支保機能を失った支保工がかるうじてアーチ効果により自立していたものと推定され、さらに外力が作用し変状が進むと地山が崩落する可能性も否定できない状況であった。

写真－1 覆工の崩落

トンネルを1日でも早く交通確保できるよう復旧作業の内容を精査し工期短縮に努めている。覆工がはく落および損傷し、支保工が変状している大規模損傷区間については縫返しにて支保工の再施工を行い復旧することとしている。覆工のひび割れ等の軽微な損傷については、ひび割れ注入等を行い復旧をすることとしている。

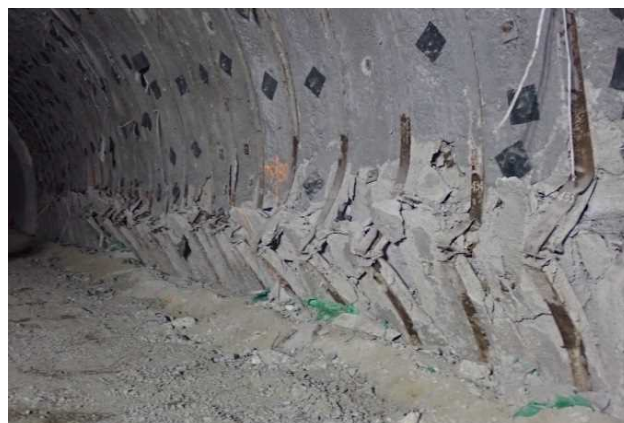
写真－2 変状した支保工

トンネルの既存の内空断面を確保できるように支保工が変状している大規模損傷区間の延長87mにおいて、既設支保工を撤去し、支保工を再設置した。(写真－6)

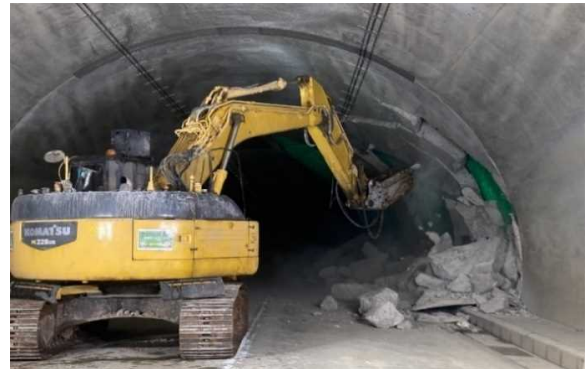
写真－4 既設の覆工撤去

支保工が変状している大規模損傷区間等の覆工損傷箇所において、はく落および損傷した覆工や損傷している既設の舗装を撤去した。(写真－4)

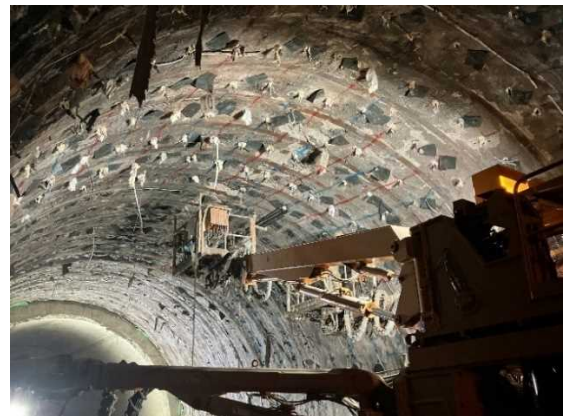
写真－5 地山改良

支保工変状箇所は縫返しを行うこととしており、縫返しを施工する際の肌落ち防止対策として地山改良を行った。(写真－5)

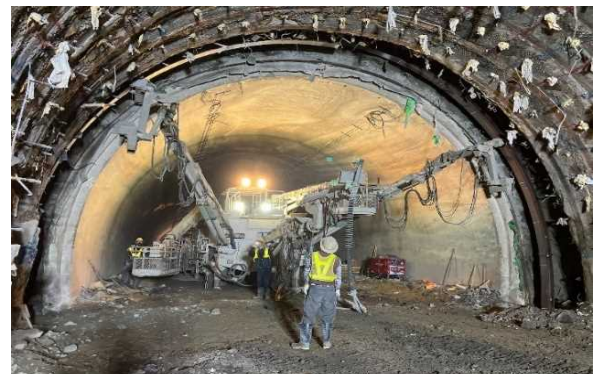
写真－6 縫返し（支保工の再設置）

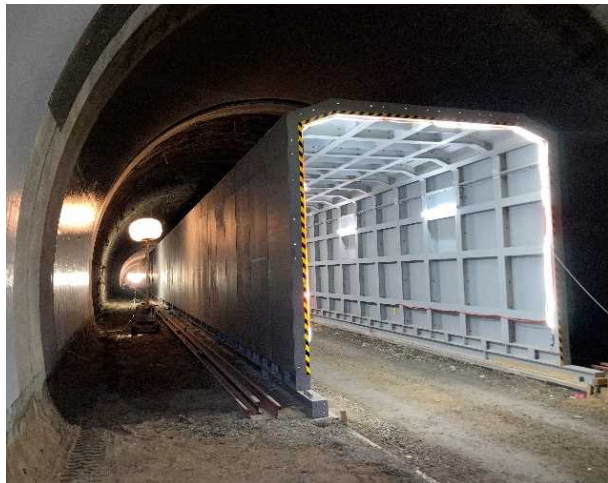
写真-7 プロテクター設置・場内整備

1車線交通開放時の車両防護用として既設覆工撤去箇所プロテクターを設置した。

また、車両を通行させながらプロテクターの外側にて覆工コンクリートの再施工を行う。(写真-7)
