# 「ICTを活用した」災害復旧工事 (金沢港防波堤) について

室 善一朗・倉石 悠生

金沢港湾・空港整備事務所 (〒920-0331 石川県金沢市大野町4-2-1)

本稿では、2023年度に行った、ICT・BIM/CIMを活用した防波堤災害復旧工事について報告する。

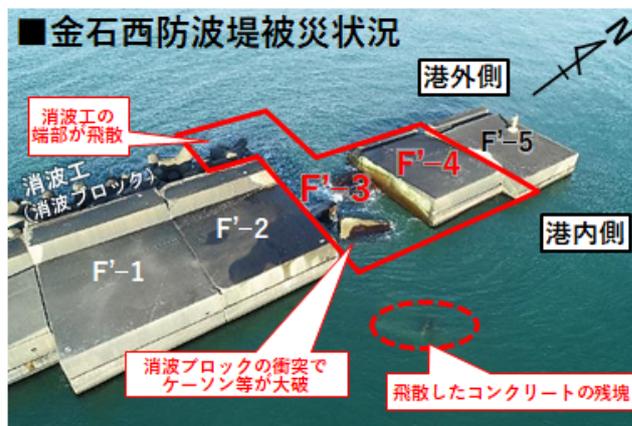
写真-2 防波堤被災状況

上部工が全壊し、ケーソンも水深4.5m以浅の側壁・隔壁が損壊。

ケーソン本体が港外側へ傾斜するとともに上部工にひび割れが発生。

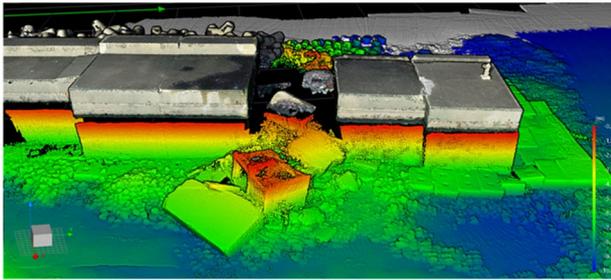
図-1 防波堤被災状況(港内側から見た状況)

潜水士及びナローマルチビーム音響測深機で調査した結果、港内側は損壊したF'-3函ケーソンやパラペット及び上部コンクリートの一部とみられるコンクリート塊が散乱している状況が確認された。ただし、ケーソンは、水深4.5m付近からケーソン下面(水深-8m)までは、側壁・隔壁・底板が残存していた。(図-1)

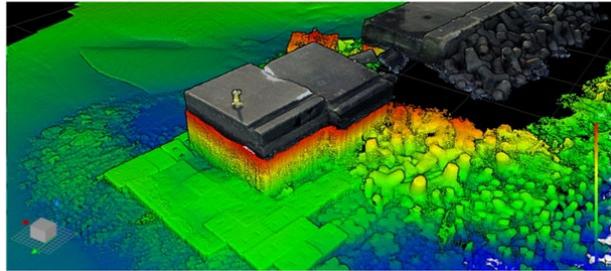
図-2 防波堤被災状況(港外側から見た状況)

また、港外側の海底には、消波ブロックが散乱し、基礎石が崩壊していた。(図-2)

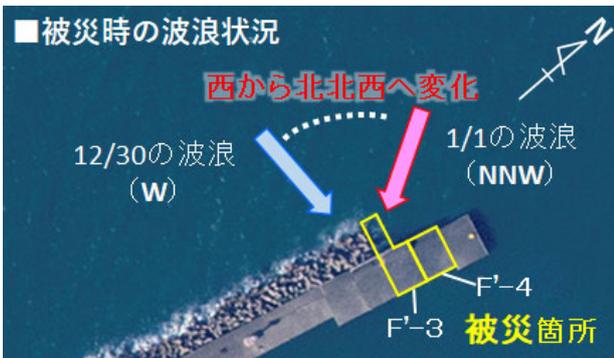
写真-3 被災時の波浪状況

冬期風浪により消波ブロック(50t型)のかみ合わせが緩くなっていたところに、設計波高以下の波浪ではあったものの、西寄りの波浪が継続して押し寄せたことにより消波ブロックの動揺が発生した。

その後、波向きを変え北北西からの波浪により、衝撃砕波が発生し、消波ブロックがF'3函に衝突してケーソンが破壊に至ったものと推測される。

隣接するF'4函はF'3函ケーソンが破壊したことに伴い、F'3函側からの波圧により防波堤先端側へ傾斜し不安定な状態となり、引き波により港外側へ傾斜が発生し

たものと推測される。
