# 集水井施工時の掘削面スケッチによる 集水効果向上について

長野県 道路建設課

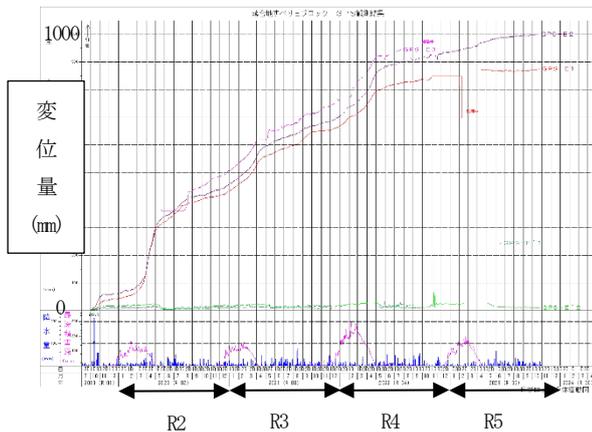
図-3 落合地すべりEブロックGPS観測結果

GPS観測による変動量について、年間で、2020年(令和2年)に250mm、2021年(令和3年)に100mm、2022年(令和4年)に150mmの変位を記録している。一方、2023年(令和5年)は68mmと、前年までと比べると小さな変位を記録している。これらの変位のほとんどは融雪期に確認されている。また、2020年(令和2年)の融雪期には、末端部において表層崩壊が発生するなど活発な状態である。

2. (2)で述べた通り、EブロックのGPS観測による変動量は、2020年(令和2年)～2022年(令和4年)にかけていずれも年間100mm以上の変位を観測しているが、2023年(令和5年)は68mmの変位に留まっている。

地すべり変動はさまざまな要因が考えられるため一概には言えることではないが、今回の集水井施工による地下水位低下の結果、地すべり変動の抑制が図られたと言える。

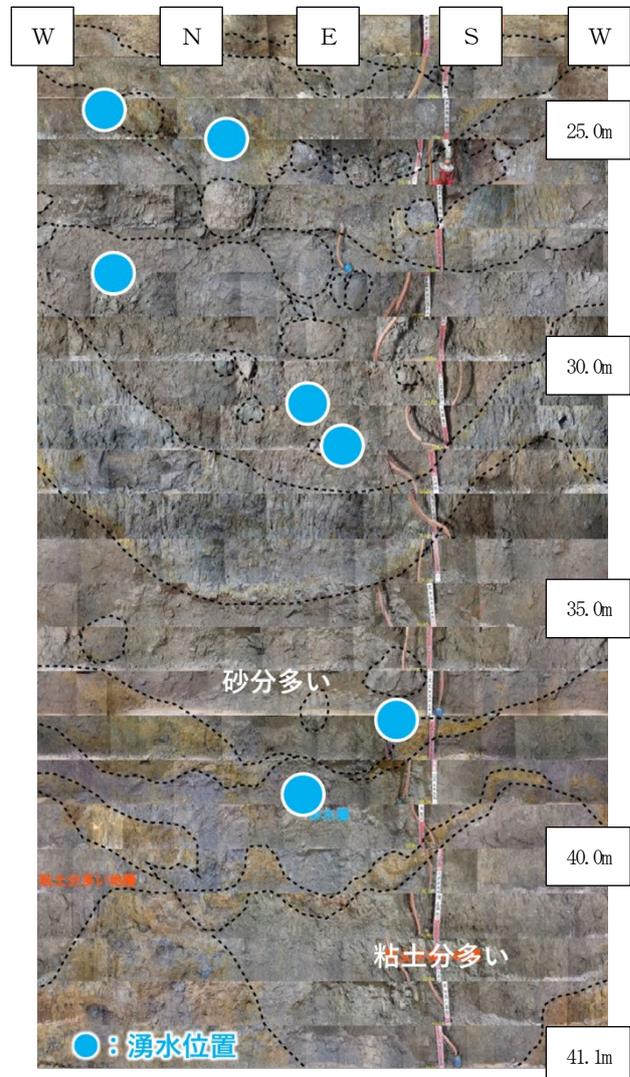
図-4 5号井掘削面スケッチ

掘削面スケッチにより、地質区分とその分布、湧水の状況、透水性の良悪を判定する。設計時の地質調査のみではここまでの情報を得ることは難しく、現場の施工と並行して調査を行うことで、より正確なデータを得ることができる。

当初設計では、深度41m付近でのボーリング計画であったが、スケッチ結果からは、湧水が少なく、粘土分が含まれる地質であり、透水性が悪いと判定された。対して、深度38m付近は、湧水が多く、砂分を多く含む地質であり、透水性が良いと判定された。また、湧水は北～東方向から多く確認された。これらの情報を基に、受注者側が集水ボーリング位置の変更を提案し、発注者と協議の上、実際の施工位置を変更した。

掘削面スケッチの結果に基づき、集水ボーリング位置の変更を行った。

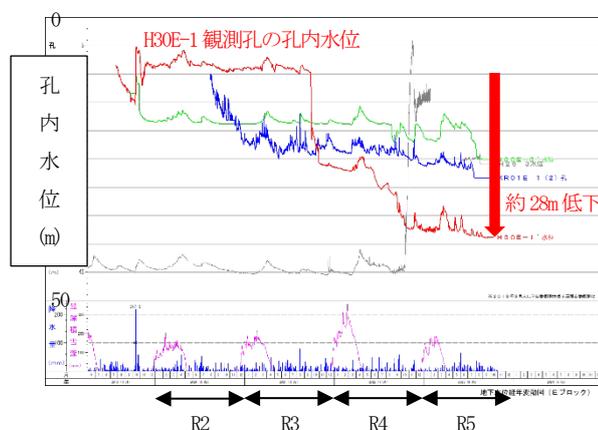
図-5 Eブロック下部地下水位変動図

5号井の上部に位置するH30E-1観測孔においては、集水井施工前と比較すると、地下水位が約28m低下している。また、近接するR01E-1観測孔についても、約6mの低下が確認された。

通常、集水井の施工による地下水位低下は5m程度を見込んで設計を行うため、今回の施工による効果がいかに絶大であったかが確認できる。
