アスファルト舗装の詳細調査・修繕設計便覧を用いた舗装修繕設計について

若狭 寛樹・羽深 圭一・高橋 未季

新潟国道事務所 管理第二課 (〒950-0912 新潟県新潟市中央区南笹口2丁目1番65号)

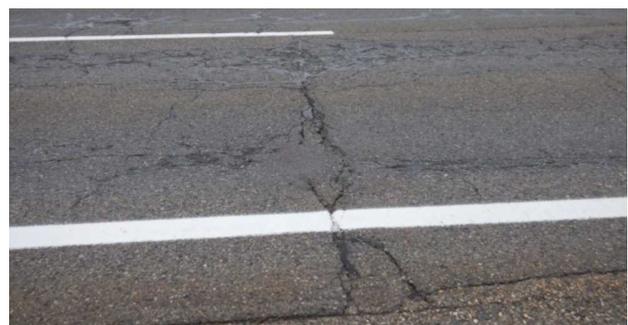
当事務所管内の道路は、重交通路線が多く、ひび割れやわだち掘れ等の損傷が多く見られている。令和5年度に行った事務所管内全域の舗装点検では、本線・ランプ部を含めた車道延べ延長 633km のうち、修繕段階にあたるⅢ判定箇所(写真1)が 260km(約4割)を占める結果となった。

写真1 路面に発生した損傷(診断区分Ⅲ)

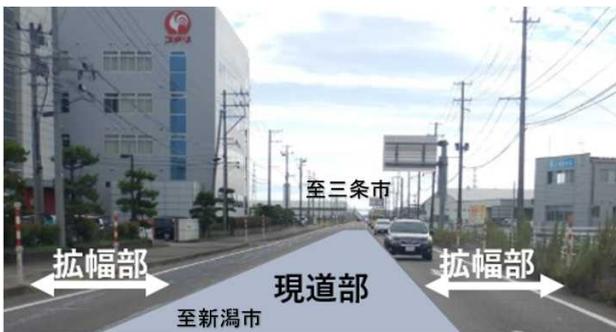
今回舗装設計を行った箇所は、国道8号新潟市南区白根地区にある清水交差点～新飯田交差点(26.000kp～27.950kp)の約2.0km区間である。本箇所は、平成16年頃に道路が拡幅されており、道路の中央部が拡幅前の現道部、その両側が拡幅部となっている(写真2)。本箇所における交通量は令和3年度道路交通センサスにおいて15,213台/日、大型車交通量は2,204台/日・方向であり、舗装計画交通量は1,000以上3,000台/日・方向未満で交通量区分はN6に該当する。

なお、本箇所は平成22年に舗装修繕が行われており、修繕から供用目標年数の20年未満で損傷が見られ、早期に損傷が進行している。

写真2 設計箇所

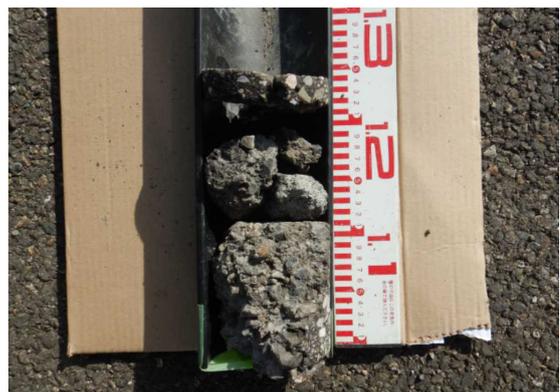
ひび割れ発生箇所における、損傷深さを確認するため、舗装面に損傷が発生している箇所でコア抜きを行った。全層にわたり損傷しているコアが5箇所あり、ひび割れの発達方向は上面から下面、下面から上面の両面から確認された。その他のコアでも、骨材の剥がれ、層間の剥がれ、アスファルトモルタル分の流出が見られたため、舗装の損傷は深部まで及んでいることが分かった。

写真3 コアの損傷状況

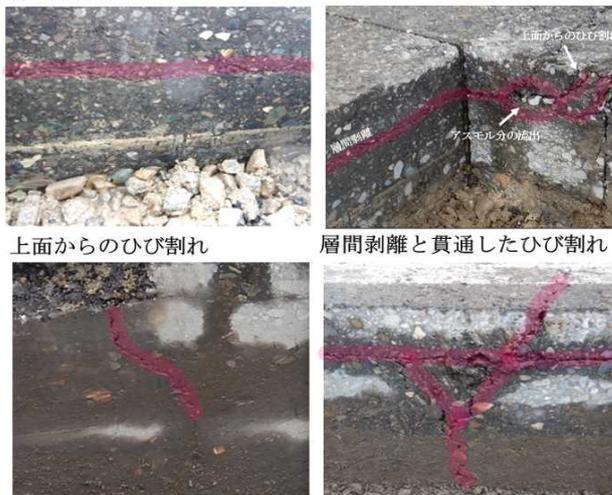
コア抜きの追加調査として行った舗装の損傷確認では、上面からのひび割れと貫通したひび割れが確認され、層間剥離は面的に発生していることが分かった(写真4)。

層間剥離

層間剥離とアスモル分の流出・上面からのひび割れ

写真4 開削調査により確認されたAs層の損傷

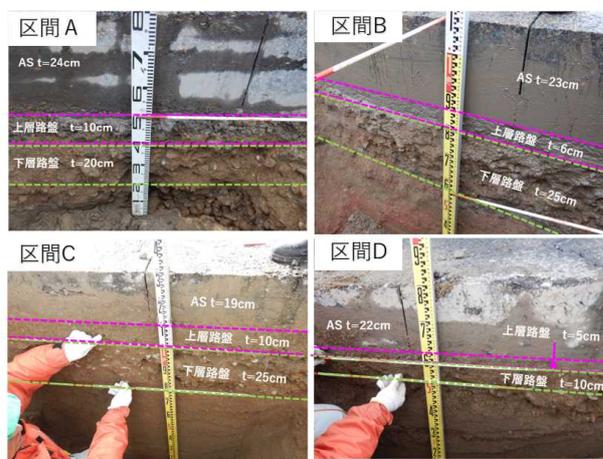
路盤層の厚さは、全区間で上層路盤が10cm以下で施工されており、区間Dにおいては、下層路盤も10cmと薄く施工されていた。また、上層路盤に粒度調整砕石(M-25)、下層路盤に切込砂利(40)が使用されていることが確認された(写真5)。

写真5 現状の舗装構成
