AI技術を用いたCo吹付法面及び橋梁の健全度診断に関する技術手法について

長谷部 佑太¹・松田 衛¹・田中 義太郎¹
藤生 慎²・峰松 優祈²・中林 弘貴²・野津 秀太²

¹能登復興事務所 計画課 (〒926-0046 石川県七尾市神明町口12番地2)

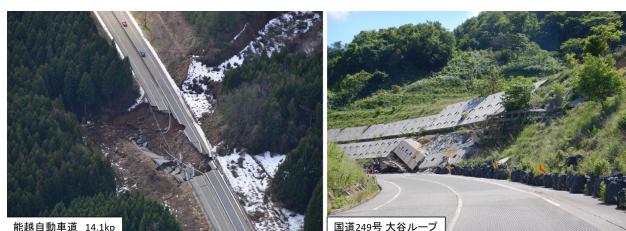
令和6年能登半島地震では、石川県輪島市や志賀町において震度7を観測し、大津波警報も発令された。地震により建物の倒壊、火災、市街地の複合災害が発生し、多数の被害が報告された。特に道路インフラの被害は深刻であり、能越自動車道では全178箇所で被災が発生し、国道249号では全231箇所の被災が確認された。さらに、同年9月には、能登地方を中心に記録的な豪雨が発生した。これにより、復旧中の道路が二次災害により再び被災するなど、地震と豪雨が重なることで被害が拡大した。

写真-1 被災状況 (左:能越自動車道, 右:国道249号)

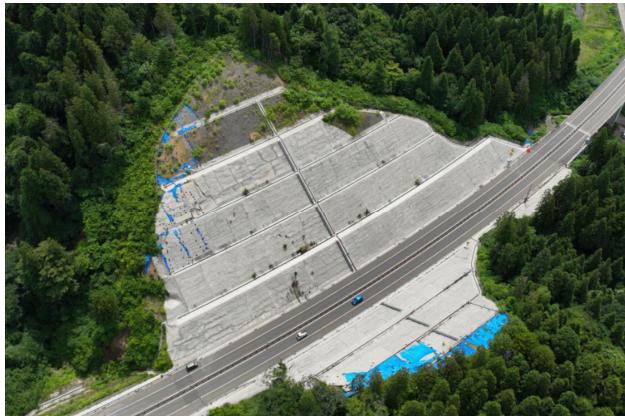
写真-3 法面調査箇所

越道のモルタル法面及び国道249号の鳥川大橋を対象とした。全体的に健全なモルタル吹付法枠だが、法肩の立入防止柵付近で浮きや変状が目視され、背面の空洞化を確認したため調査対象とした。また、鳥川大橋は桁や橋脚では大きな損傷が確認されなかつたが、両橋台は桁側へ移動、橋台背面アプローチ部の崩落が確認され、その他の損傷確認のために調査対象とした。(写真-3、4)

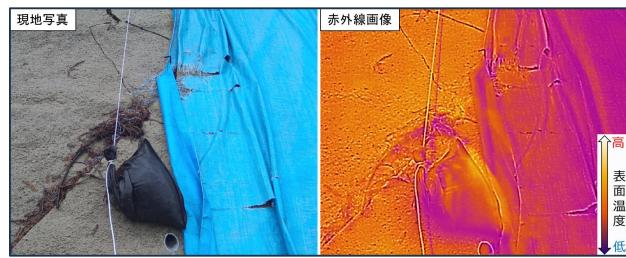
モルタル吹付法枠の赤外線画像による調査結果を写真-9に示す。健全部では熱が地熱に逃げ低温となり、浮き部では熱が地熱に逃げず高温となる。当日降雨の影響に

より一部の温度分布に乱れが生じ、浮き部検出の精度には若干の低下が見られたものの、法枠が雨により表面温度が下がり低温判定されることなく一定の表面温度が確認できる。これは、完全な乾燥状態でない条件下でも、一定の診断制度が保たれていると推測できる。調査範囲は限定的だったものの、現地到着から撮影時間は約30分で法枠の1/4程度を撮影した。雨によりUAVは飛ばせなかつたが、本来はUAVにより撮影可能なことから、今回対象とした法枠のような面積が大きい箇所や高所での危険作業が伴う調査箇所で有効である。従来の打音調査では、今回調査した法面において多くの時間がかかることが想定されるため、本技術を用いることは、著しく短時間での診断が可能であることが確認された。また、打音調査は、浮き部などの判定は技術者の主観に依存する部分も多く、特に薄層や微細な空洞などは見逃す可能性がある。AIによる赤外線画像診断では、天候条件に制約がある一方で、薄層や微細な空洞などの異常部の温度差を視覚的に抽出できる点や作業効率の向上という点で大きな利点が示された。

図-9 現地写真とAIによる画像抽出結果⁷⁾

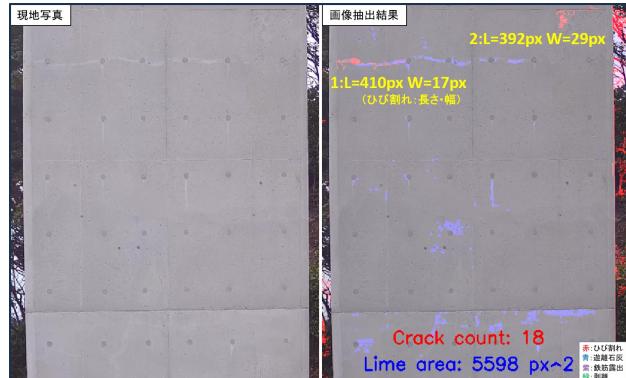
鳥川大橋の橋脚に対して、本技術を用いて調査した結果、微細なひび割れと遊離石灰が確認できた。写真のみの診断では明確に損傷を捉えることが難しい損傷である

が、AIの画像診断により、損傷箇所が自動検出され、色分け表示によって視認性を高めた診断が可能となった。ひび割れや遊離石灰の損傷規模も算出可能である。なお、本来の橋脚や桁の調査においては点検車両を使用した高所作業が必要となり、場合によっては片側交互通行規制が必要となるが、本技術ではUAVによる空撮で代替が可能となり、作業の簡略化と安全性の向上が図られた。さらに現地での撮影時間は橋脚1本あたり約10分と極めて短く、従来の点検作業と比較して大幅な時間短縮が実現された。これにより、外観上の異常が少ない構造物においても、効率的かつ高精度な損傷判定が可能であるとともに、安全に調査が可能であることが示された。

図-10 現地写真とAIによる画像抽出結果⁷⁾
