令和6年能登半島地震に伴う河川堤防の液状化に対する復旧工事について

令和6年能登半島地震により信濃川下流における堤防が液状化現象に伴い被災した。本論文では令和6年能登半島地震及び信濃川下流における被災の概要について述べた後、被災した堤防に対する応急復旧工事並びに本復旧工事の概要について報告する。

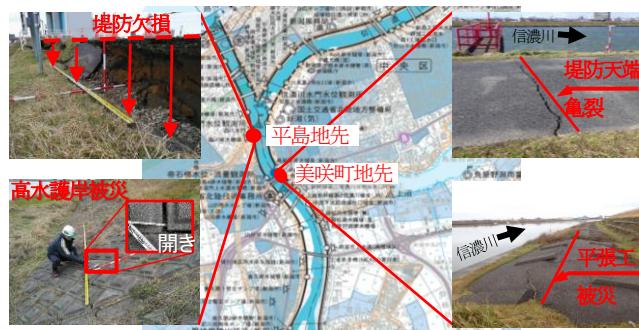
図-4 令和6年能登半島地震に伴う信濃川下流における被災の概要

地震発生直後、管内全域の堤防を緊急点検した結果、新潟市中央区及び西区を中心に多数の被災が確認され、特に新潟市西区平島地先（左岸2.0k-37m～2.0k-2m）においては堤防欠損や高水護岸・平張コンクリートの被災、新潟市中央区美咲町地先（右岸2.6k+60m～3.0k+45m）においては堤防天端亀裂や平張工被災等甚大な被災が確認された（図-4）。なお、後述のとおり平島地先において堤防欠損は応急復旧工事時、高水護岸・平張コンクリートは本復旧工事時に復旧させた。

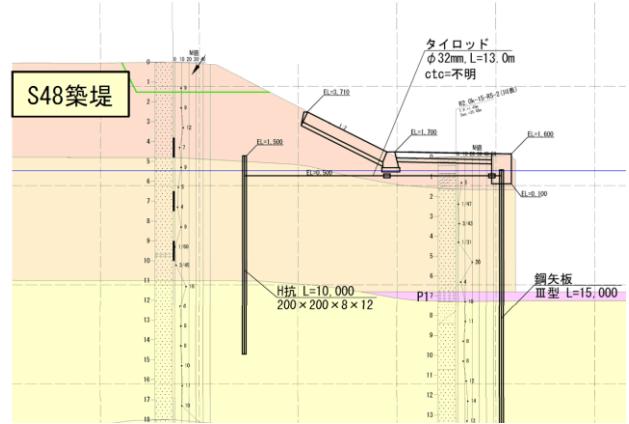
図-5 平島地先を例とした堤防標準断面図

また、両地先とも堤防には低水護岸（矢板護岸）及び高水護岸、高水敷に平張コンクリートが施工されており、低水護岸（矢板護岸）は鋼矢板とH鋼をタイロッドで連結させている構造であった（図-5）。

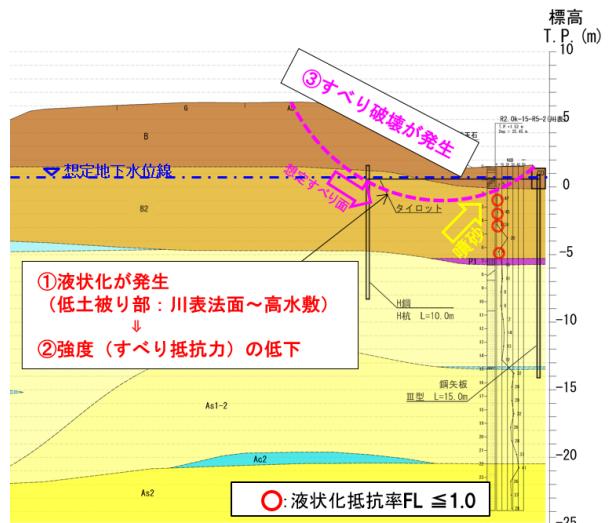
図-6 平島地先を例とした想定被災メカニズム

第1章で述べた通り被災箇所は液状化現象が発生する可能性が高く、同章同節前項の被災状況を踏まえた結果、甚大な被災に見舞われた両地先の被災メカニズムは以下のとおりと想定された（図-6）。

1. 液状化は、地震により地下水位深の緩い砂層（液状化層）で砂の粒子が沈み込み、堤体の沈下や亀裂、法面の側方流動や噴砂等が発生する現象である。
2. 被災箇所では、今回の地震により堤体の亀裂や法面の沈下、噴砂等の変状が確認されている。
3. 被災箇所の基礎地盤にはN値の低い砂質土層（B2層）が存在し、また高い位置で地下水位が確認されたことから、砂質土層（B2層）が地震により液状化した結果、基礎地盤の強度（すべり抵抗力）が低下し、すべり破壊が発生したものと想定される。
