大谷トンネルの被災状況と応急復旧について

高井 静也¹・南谷 達也¹・前原 彩人¹・山田 浩輝¹・相川 雅央²

¹能登復興事務所 工務第三課 (〒926-0046 石川県七尾市神明町口12番地2NTT七尾ビル3階)

キーワード 令和6年能登半島地震、権限代行、大谷トンネル

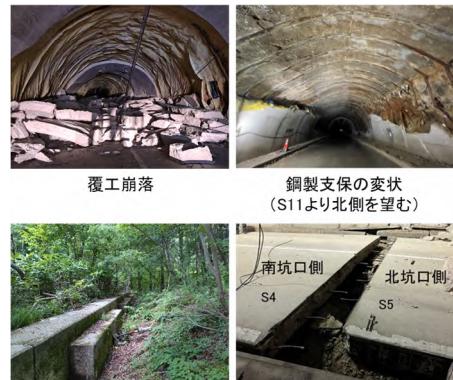
写真-1 大谷トンネル被災状況

「令和6年能登半島地震」により、大谷トンネルにおいては地山の大規模な変形によりアンカ一付き鋼管抑止杭が損傷し、トンネル内部では、鋼製支保の変状、覆工の崩落・ひび割れ、舗装版の変状が発生した(写真-1)。道路交通機能が途絶するとともに道路啓開(緊急復旧)の活動も困難となった。しかし、被災のうちトンネル天端部からの覆工崩落は、落下時に車両が通過していた場合には大きな被害が想定されるところであるが、被害を被

南側坑口からS005~S014で覆工の崩落が発生した。1スパン分(S007)の覆工がかろうじて残存しているものの、その他は覆工が崩落し、防水シートが露出した状態となっていた(写真-1)。

舗装版は、S005の中央付近で南側が東側(谷側)へ移動・沈下し、約50cmの開口と約20cmの段差が確認されており、インバートの変状と整合している(写真-1)。

覆工の一部解体後、鋼製支保工の変形・座屈変形、吹付コンクリートの剥がれなどトンネルの支保機能低下が至る所で確認された。また、ロックboltの引き抜き試験結果(表-2)においても、所定の引き抜き耐力が得られない箇所が確認された。安全に坑内で作業を実施することが困難であると判断し、残された坑内作業を実施前に、トンネルの支保機能が低下または損なわれた範囲を対象として、コンクリートの増し吹付による一次内空断面補強を実施した。側壁部を撤去出来ていない箇所(写真-1)については、アーチ部のみであるが先行してコンクリートの増し吹付けを行った(写真-3)。

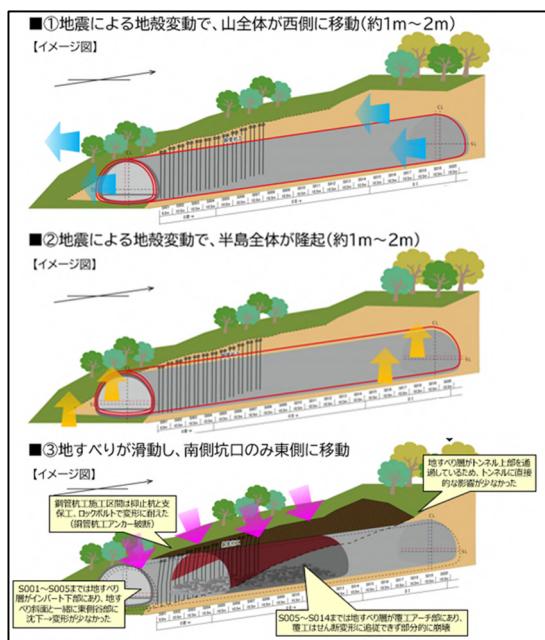
図-8 地殻変動及び地すべりによる移動のイメージ

地震による地殻変動により、半島全体が約1~2m隆起しており、山全体は約1~2m西側に移動し、大谷トンネルについては、地すべりの滑動により南側坑口のみ東側に移動したと想定される(図-8)。

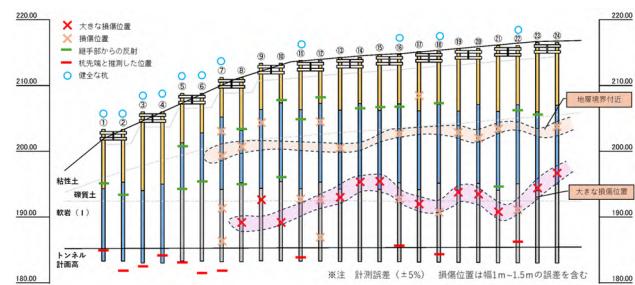
図-9 鋼管抑止杭の損傷状況結果図

高周波衝撃弾性波調査法により鋼管抑止杭24本で変状調査を行った結果、13本の杭で先端が確認できない状態であり、S005~S013に並行する鋼管抑止杭(No. 8~No. 24)においては、一部(5本)は杭先端を確認できる箇所も散在されるが、「中杭と下杭の継手部付近」で大きな損傷が認められ、杭の先端を確認できない状態であった(図-9)。以上の結果より、鋼管抑止杭は「地層境界(粘性土と礫質土)付近および標高190m~195m付近で損傷を受けて曲がっている」と推測される。また、S001~S004に並行する鋼管抑止杭(No. 1~No. 7)については、ほとんど変状が確認されなかつた。

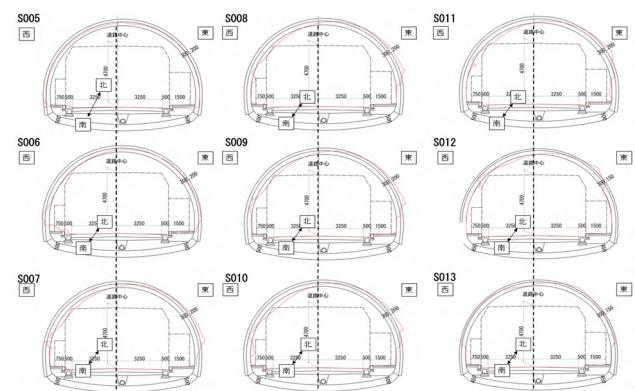
図-10 内空断面(赤線)と標準断面図の重ね合わせ図

地震の影響を受けて覆工コンクリートが崩落した区間は、建設当時より想定されている地すべり地帯との相關性があり、坑内に引き込まれた地山状態は脆弱な泥岩・凝灰岩質地山で構成されていた。特にS007の変状に着目すると、左肩部で幅の大きなひび割れ、右脚部で厚さ及びせん断破壊が認められ、覆工が山側である左上方から偏土圧を受けた場合に発生する典型的な変状のモードと考えられる(図-10)。

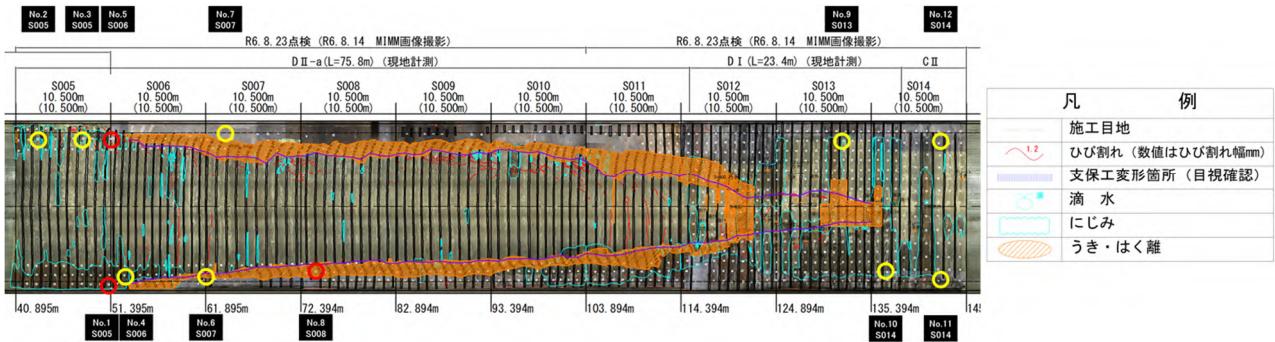
図-11 覆工・鋼製支保工の変状状況(S005~S014)とロックボルト引抜試験位置図

アーチ部は、S006～S013で地すべり面に対応した変状が確認出来る(図-11)。S012～S014においては、天端部分に変状が集中し一部が剥落しており、多数のひび割れが集中している(図-11)。右肩部(南側より北側を望む)において確認される変状形状より、地震による外力が支保工に働き、吹付コンクリートに開口ひび割れが発生し、覆工崩落まで至ったものと推測される。施工時、覆工崩落区間では地すべり対策が行われていたことから、地すべりの影響を受けて、覆工崩落が発生したと推定される(図-12)。CIMモデルで作成した想定地すべり面と鋼管抑止杭との位置関係を図-13に示す。

すべり面と想定される箇所を中心に、ロックボルトの12本の引抜試験を実施した(図-11)。鋼製支保工屈曲箇所とすべり面と想定される位置にあるロックボルト3本で強度低下を確認したが、すべり面と想定される箇所より上部のロックボルトについては、強度を確認し

た(表-2)。また、天端部では引抜試験を実施しなかつたが、抜け落ちはなかった。一部を除き、ロックボルトは変状しつつも、覆工と一体化して挙動しており、断面は変形しながらも大きな変状を抑制していると考えられる。

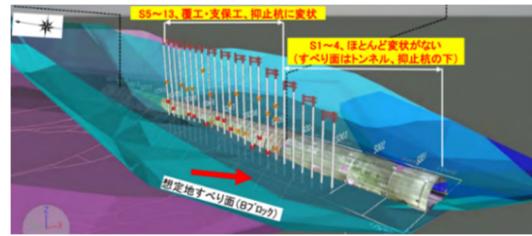
図-13 地すべり面と鋼管抑止杭との位置関係
(CIMモデル)

钢管抑止杭、舗装版、インバート、アーチ部の変状より、アーチ部を通過した地すべり面は、S005でインバートを通過し、S004より南側はインバート下に潜りこんでいると推測される。

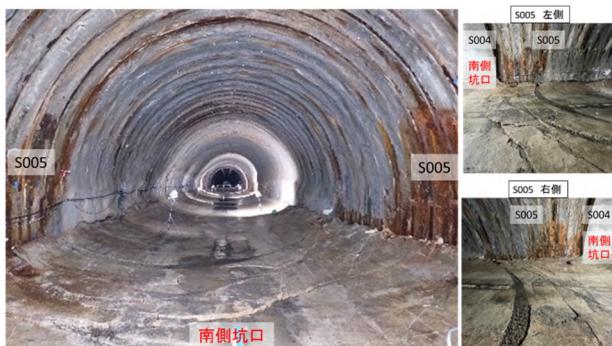
写真-2 インバート変状発生状況(S005～S006)

変状が発生した範囲の舗装版を撤去し、目視によるインバートの確認を行った結果、変状は、S005に集中しており、段差150mm、最大幅650mmの開口ひび割れが確認された(写真-2)。開口ひび割れ周辺においても顕著なひび割れが複数確認された。S005～S006以外の箇所では、インバートに大きな変状は確認されなかった。

S005～S006の支保工脚部に着目すると、外力が作用したと考えられる南側から北側を望んで支保工左側は、トンネル中心線側にやや押し出される状態である。一方、外力作用を間接的に受けたと考えられる支保工右側脚部は、土平側に押し出し変形を受け、インバートとの接合が切れ、インバートの断面閉合機能が損なわれているとともに、不安定な状態となっている。

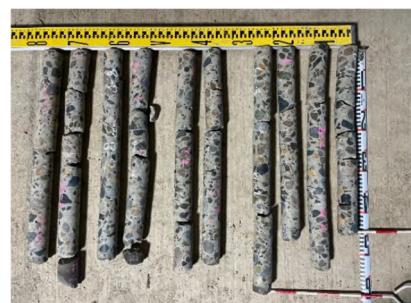
写真4 採取したコンクリートコア

調査の結果、インバート軸体下面と基盤岩との間は、隙間なく密着しており、基盤岩の状態もNd値50以上の比較的堅固な状態であることが確認された。また、コア抜きボーリングで採取したインバート基盤岩(写真-4)は、地震や地すべり後に上部より流されて置き換わった様子もなく、安定した状態であった。
