# 国道7号荒川橋の橋台背面部におけるリフレクションクラック抑制対策について(施工報告)

国道7号新潟県村上市内に架橋されている荒川橋では橋台背面部に踏掛版が設置されておらず、背面盛土の圧密沈下が要因の段差・ひび割れが発生しており、圧密沈下が収束するまで損傷の発生が懸念されていた。この対策として、舗装材に柔軟性と強靭性を持たせるため、特殊バインダー「シナヤカファルト」を使用した舗装材にて施工を実施したため、施工状況等について報告するものである。

表-1 荒川橋 諸元

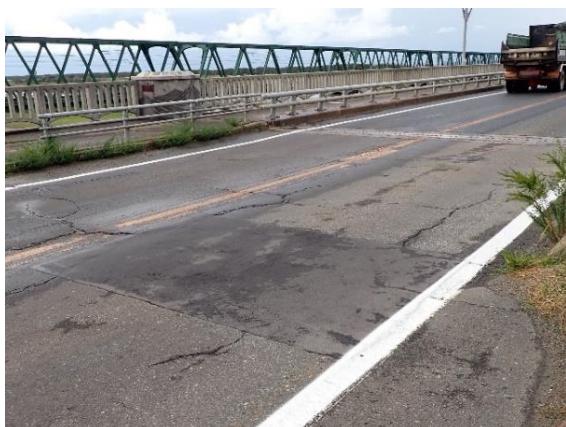
当該橋台背面部は下記に示すように圧密沈下が要因と考えられる段差・ひび割れが発生しており、これらのひび割れから雨水の侵入することにより圧密沈下の進行に起因している可能性も推察された。(写真-1)(写真-2)

写真-1 施工前状況(荒川橋 A1 側上り線)

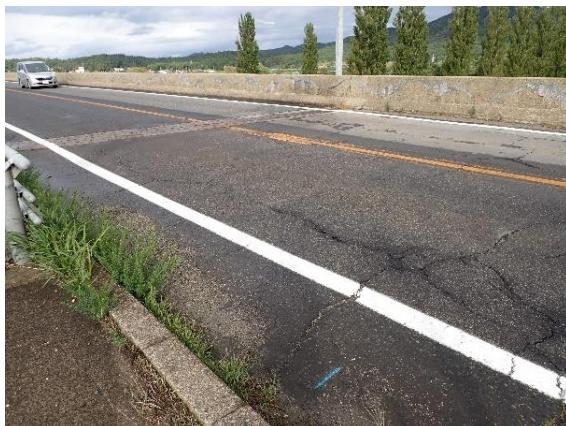
写真-2 施工前状況(荒川橋 A1 側下り線)

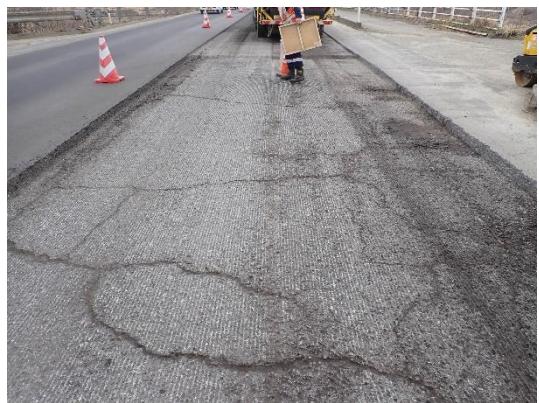
基層部切削後の切削面の状況だが、切削面には残存ひび割れがはっきりと確認でき、ひび割れ形状としては横断方向に発生している状況であった。（写真-3）（写真-4）切削前の表層でのひび割れは、修繕が繰り返されアスファルト安定処理層と供用年数が異なるものの縦断方向のひび割れである。このことより、アスファルト安定処理層に見られる横断方向のひび割れは、橋台背面部で沈下が発生していた影響と推察される。

写真-3 基層部切削後の残存ひび割れ状況

本施行では表層側および下層面側の両方向から発生するひび割れを考慮し、表・基層の2層の切削オーバーレイに特殊アスファルト混合物を使用して施工した。なお、使用したアスファルト混合物が特殊アスファルト混合物を用いた以外は、一般的な施工と同じである。切削後に残存ひび割れが確認されたものの、リフレクションクラックの発生抑制を兼ね備えた特殊混合物であるため、クラック抑制シート等の施工は行わず、一般的なタックコートを散布し舗設している。

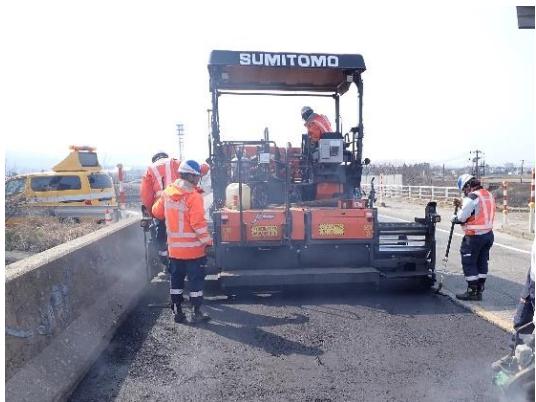
写真-4 特殊混合物施工状況

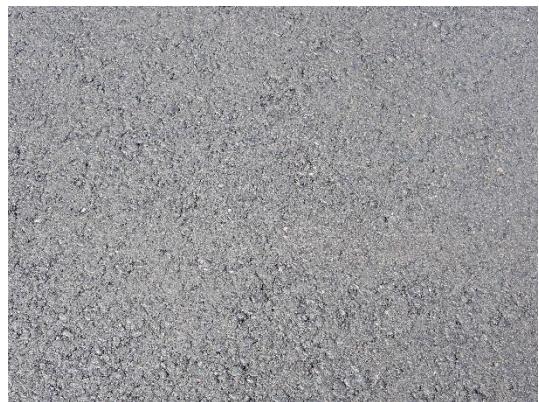
特殊混合物の施工は、一般的な混合物の施工と同じように施工でよいため、施工時における特別な対応等は必要なく、仕上がり後の路面の表面も一般的な混合物と同程度である。（写真-5）特殊混合物の施工後の現場状況については、今後は橋台と盛土部との段差・ひび割れについての損傷進行状況をまずは目視にて経過を確認していく予定である。（写真-6）

写真-5 転圧後の表面

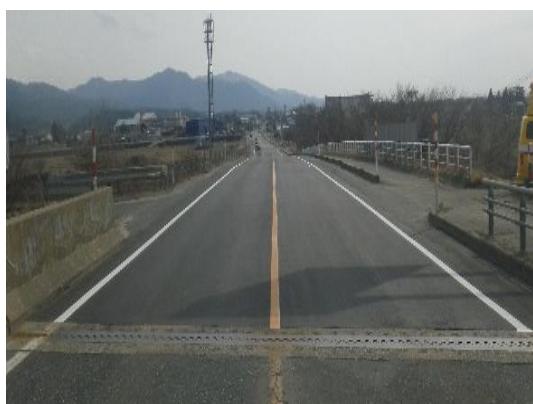
写真-6 施工完了
