直轄国道における点検支援技術を用いた舗装点検

高田 英和¹・渡辺 豹馬²

¹富山河川国道事務所 道路管理第二課 (〒930-8537 富山市奥田新町2番1号)

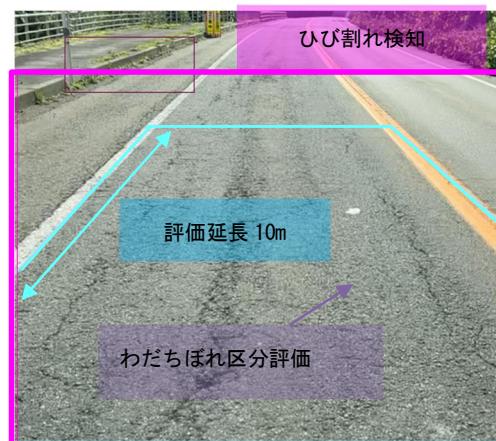
図-5 撮影画像(41号上り 222.846kp)

（ひび割れ：III, わだち掘れ：II, IRI：II）

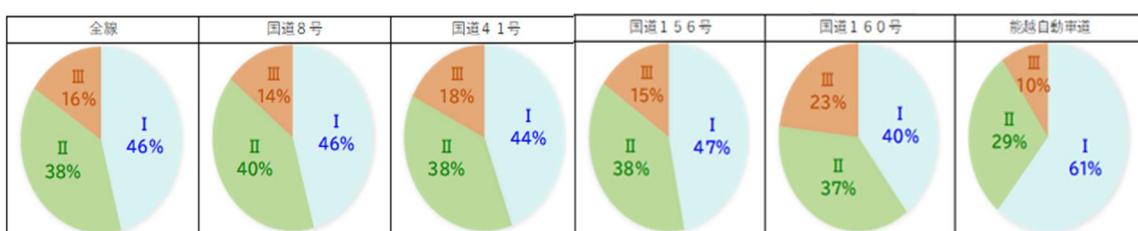
図-6 点検結果の円グラフ

点検支援システムによる全線および各路線の舗装点検結果を図-6 に示す。全線の舗装状態としては、区分 I が 46%、区分 II が 38%

となっており、舗装の維持管理が適切に行われていると判断できる。また、路線単位で見比べると、8号および41号、156号は全線と同程度であったが、160号では区分IIIが23%、能越自動車道は区分IIIが10%となり、160号は修繕が必要な舗装の割合が高いことが分かる。能越自動車道は供用開始（2004年度）が20年前のため、修繕の必要な区分IIIの割合が少なく、健全な区分Iの割合が多くなっていると考える。

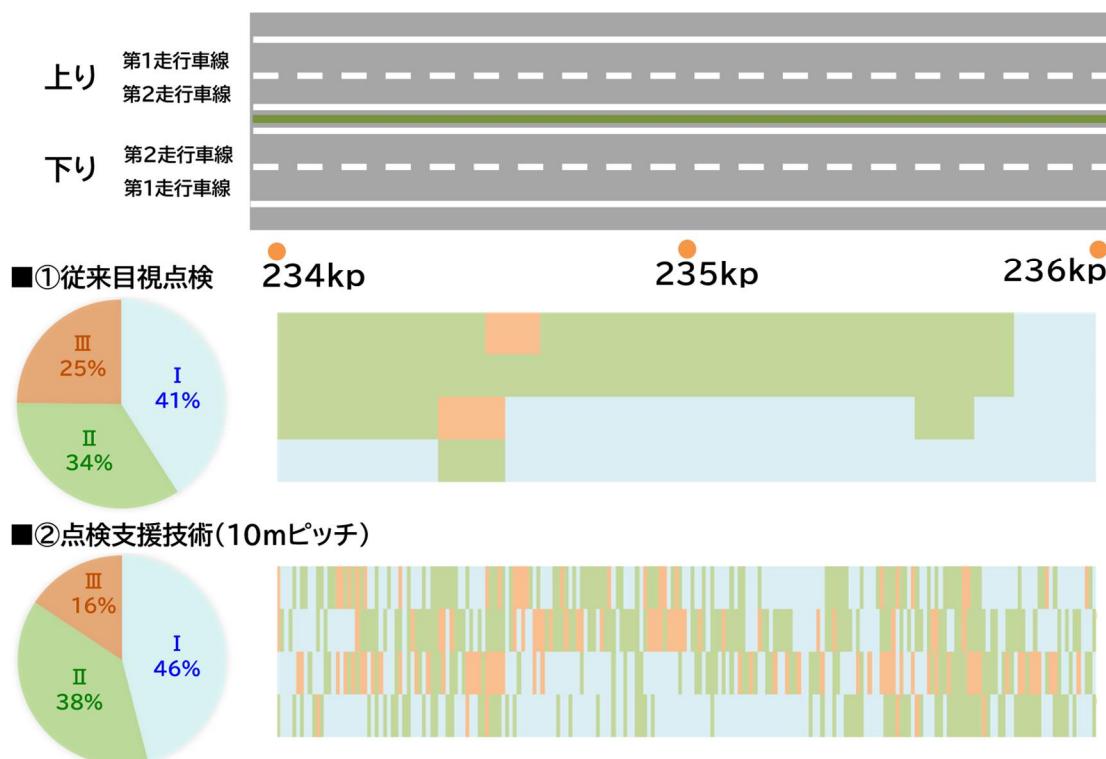
図-7 従来目視点検と点検支援技術による点検結果の対比グラフ

2017～2022年度に実施された①従来目視点検と令和4年度に実施した②点検支援技術による10m評価点検結果との対比を図-7に示す。①従来目視点検のIII判定（25%）と②点検支援技術のIII判定（16%）を比較すると①従来目視点検の方が高いことから①従来目視点検は安全側の評価傾向であった。また、①従来目視点検の評価は、橋等の構造物、過去の補修状況等を踏まえ、10m～約1kmの区間単位で評価しており、②点検支援技術の評価結果を区間で比較すると点検支援技術は細かく評価

が変化している。点検結果を踏まえ、舗装を補修するにあたっては、10m区間単位で舗装修繕を行うことは作業効率が悪いことが考えられ、ある程度の区間単位で施工していくことが望ましいと考える。そのため、舗装点検の区間をどう設定するかは課題であると認識している。

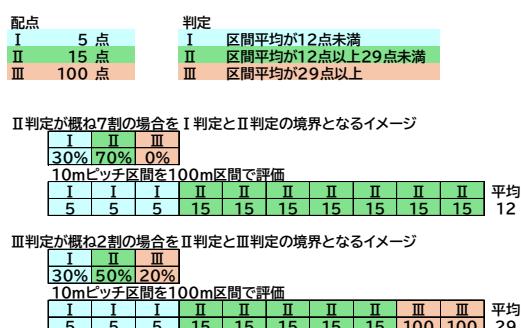
図-9 区間を合わせた評価結果の比較

よって、区間設定は、①従来目視点検の区間を踏襲し、図-8に示すとおり、10mピッチの評価を点数化し、①従来目視点検の区間で評価を行った結果を図-9に示す。区間評価とすることで、全体平均としては同程度の割合となつた。
