# ECI方式を活用した舗装修繕設計・工事「舗装ECI」の事例報告

石附 健太<sup>1</sup>・難波 佑弥<sup>1</sup>

<sup>1</sup>長岡国道事務所 管理第二課 (〒940-8512 新潟県長岡市中沢4丁目430-1)

2023年3月に日本道路協会より発刊された「アスファルト舗装の詳細調査・修繕設計便覧」を基にした、全国初となる舗装修繕設計及び工事におけるECI（技術提案・交渉）方式を活用した事例について報告する。

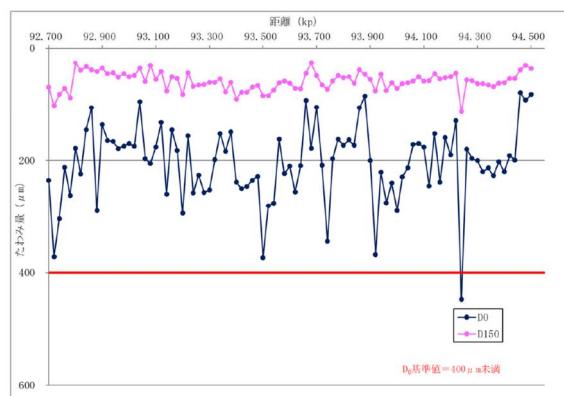
表-4 FWD調査で得たたわみ縦断図（柏崎）

今回調査箇所はD0たわみ量の基準値400μm未満となるため、これを超えると支持力不足という判断となる。結果は柏崎において、たわみ量で一部大きい変動が確認されたが基準を超える箇所は少ない結果となった。長岡においても、たわみ量で一部大きい変動が確認されたが基準を超える箇所は少ない結果となった。（表-4,5）

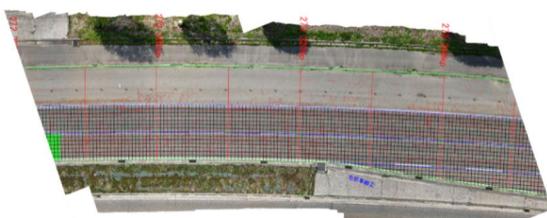
図2 測量美術で作成したオルソ CAD画像

MCIでは、CAD画像から抽出したひび割れ率とわだちの深さを用いて2特性による維持管理指数を算出し、最も小さい値を採用することで補修の必要性を判断する。判断基準は5以上が望まし管理水準で、5未満で補修が必要となり、3未満で早急に補修する必要がある状態となる。調査結果は3未満箇所が大半となっており、早急に補修が必要という判定となった。(表-7)

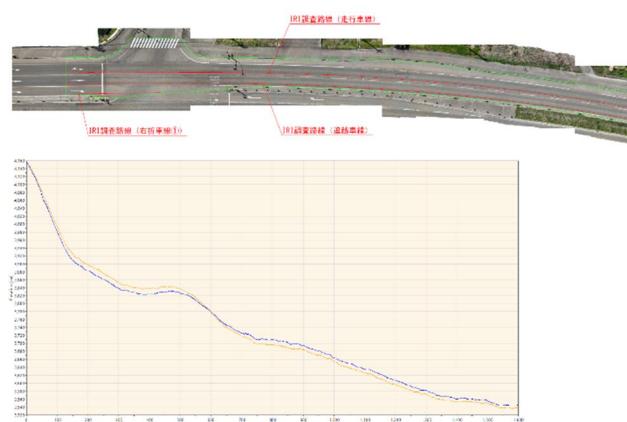
図3 IRI調査結果

IRIは、舗装の表層の厚さ及び材質が同一である区間で、各車線において縦断平坦性をCAD画像から抽出し、補修の必要性を判断するものである。判断基準は「0～3mm/mが健全」、「3～8mm/mが補修が必要」、「8mm/m程度以上が早期に補修が必要」いう判断となる。結果は第1走行車線で2.806mm/m、第2走行車線で2.538mm/mとなり、損傷レベルが小さく補修不要という判断となった。(図-3)

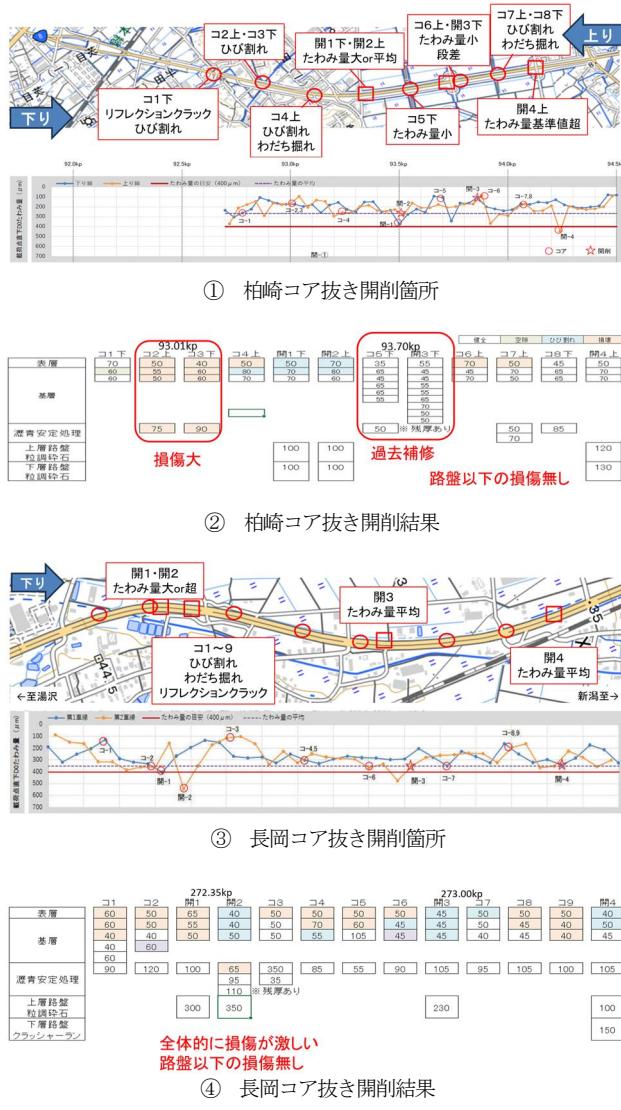
図-4 各地区開削箇所・結果

開削調査は、FWD調査においてたわみ量が大きかった箇所及び平均的な箇所から選定した。柏崎ではコア抜き8箇所、開削4箇所とし、調査結果は一部激しい損傷が確認されたが多くの箇所で2層目までの損傷となっており、路床では損傷が確認されなかつた。長岡ではコア抜き9箇所、開削箇所はたわみ量の平均値が大きかつたため、平均的な箇所3箇所及び基準を超えていた1箇所の計4箇所とした。結果は、全体的に損傷が激しいことが確認された。しかし、損傷が確認されたのはアスファルト層のみで路盤以下の損傷は確認されなかつた。（図-4）

わみ量が基準値以下で目視調査でも大きな損傷は確認されていないため修繕設計は不要と判断し、クラック注入工のみ実施することとした。長岡ではたわみ量が基準値以下となっていたが目視調査で大きな損傷が確認され修繕設計が必要となった。修繕工法の選定についてはフローのとおり打換え工法を基本として修繕設計を行った。（表-8）

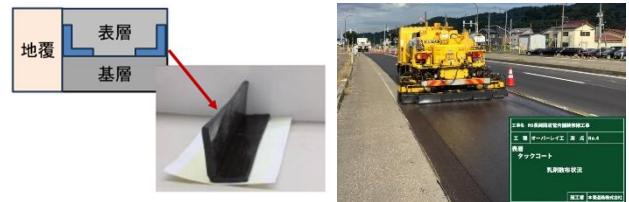
図-8 L型成形目地材（左）と  
スーパータックゾール（右）

アスファルト混合物層は端部や施工ジョイントからの水の浸入により層間で破損することや、層間剥離が表層と基層間で生じるとそれぞれの下面に引張ひずみが生じ、ひび割れが発生しやすくなる問題がある。そのため、技術提案より施工ジョイントにL型成形目地を用いた止水処理を施し、タックコートにスーパータックゾールを使用した層間剥離対策を施した。スーパータックゾールは粘着強度が大きく、分解速度が早い利点がある。分解速度が早いことにより寒冷期であっても散布から5分程度

で分解が完了し、タイヤへの付着による部分的に損失するリスクの軽減にもなり、速やかな施工が可能になると考えた。（図-8）
