ECI方式を活用した舗装修繕における 詳細調査から修繕設計・施工の取組

¹北陸地方整備局 金沢河川国道事務所 道路管理第二課 (〒920-8648 金沢市西念4丁目23番5号)

本稿では、アスファルト舗装の詳細調査・修繕設計便覧の発刊後初の試みとして、国道8号白山地区にて、ECI方式を活用し詳細調査、修繕設計・施工を実施した事例を紹介する。

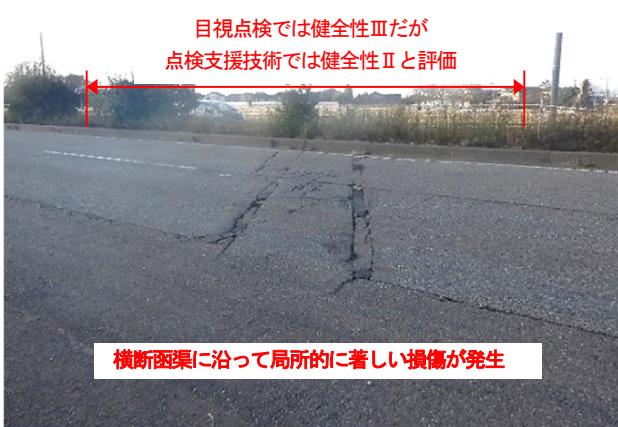
写真-1 コンポジット舗装の損傷状況

表-2に目視調査と点検支援技術の調査結果の比較を示す。健全性IIIに着眼すると、アスファルト舗装区間では調査結果が概ね一致しているのに対し、コンポジット舗装区間では調査結果に相違がある。これは写真-1に示すようにコンポジット舗装の損傷はコンクリートの目地部に沿った線状ひび割れが特徴であることに起因しており、点検支援技術では、線状ひび割れの本数に応じてひび割れ率を算出し健全性を評価する一方で、目視調査では目地部の損傷の程度に着目し健全性を評価していることが原因と考えられる。

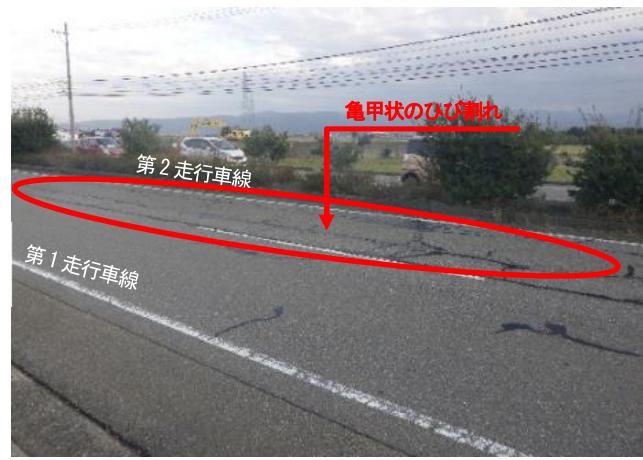
写真-2 白山地区上り

白山地区上りは前回修繕から30年が経過しており、写真-2に示すように第2走行車線の左右両輪通過部に亀甲

状のひび割れが発生していた。表-3に目標TAを示し、表-4に既設舗装の設計条件及び舗装構成を示す。既設舗装は目標TAが37（設計要領記載の舗装計画交通量3,000<T、設計期間10年、信頼性90%、設計CBR6%）に相当するが、TAが目標に対して10.5不足していることを確認した。そのためTA不足と経年劣化が損傷原因と推定したが、第1走行車線の損傷が軽微であり疑問が残ったため、損傷原因の特定を目的として詳細調査を実施した。

調査にあたり、ECIにより参加した施工者との協力の上行ったコア抜き調査の結果を表-5に示す。第2走行車線のアスコン層厚（表層～瀝青安定処理層までの舗装厚）は事前情報と概ね合致（TA不足）していたのに対し、第1走行車線のアスコン層厚は16cm厚くなっていることを確認した。このことから第2走行車線の損傷原因是TA不足であり、第1走行車線の損傷が軽微であったのは第2走行車線より舗装厚が厚いためであると判明した。また、FWD調査の結果からも、表-5に示すように第1走行車線の残存TAは目標TAを概ね満足しているが、第2走行車線の残存TAは目標TAに対して大きく不足していた。そのため、今回は第2走行車線において舗装修繕を行うこととした。

白山地区上りでは、目標TAを満足するためにアスコンを厚く打ち換える必要があった。しかし、対象路線が重交通道路であり、夜間工事にて施工時間の制約があった。そのため、施工者からの提案で、図-3に示す通り1層当たりの仕上がり厚を通常の10cmより厚い厚さで仕上げる「シックリフト工法」を採用し、3層施工とすることで施工時間の短縮を図った。シックリフト工法では仕上がり厚が厚くなることから所定の締固め度の確保に懸念があったため、コア採取による締固め度の確認に加え、アスファルト密度測定器を使用し、現場で締固め度の確認と再転圧を行うことで品質を確保した。また、舗装仕上がり厚が厚くなり、交通開放温度までの温度低下に時間を要することが懸念されたため、中温化添加剤入りの材料を使用しアスファルト混合物の温度を低下させることで問題を解決した。

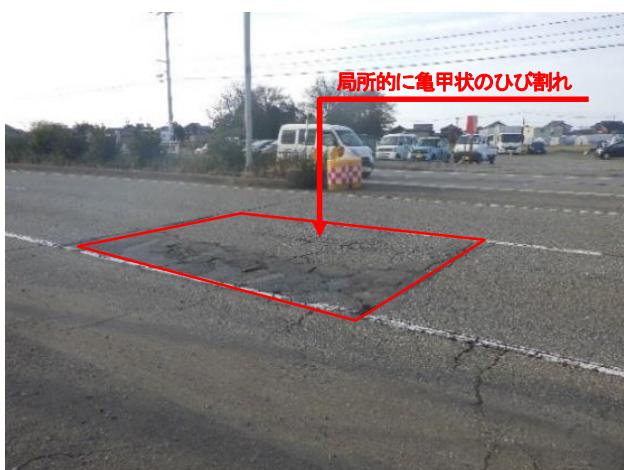
写真-3 白山地区下り

白山地区の下りでは、写真-3に示すように局所的にアスファルトの亀甲状のひび割れが存在し、コンクリート版の破損や土砂化が懸念された。そこで施工者の提案により、コンクリート版の敷設状況を確認するために地中レーダー探査を行った。その結果、図-2に示すようにアスファルトの局所的な亀甲状のひび割れ箇所では、コンクリート版が未設置であることが判明した。このことからアスファルトの損傷原因は、コンクリート版の破損ではなく未設置によるものであると特定することができた。

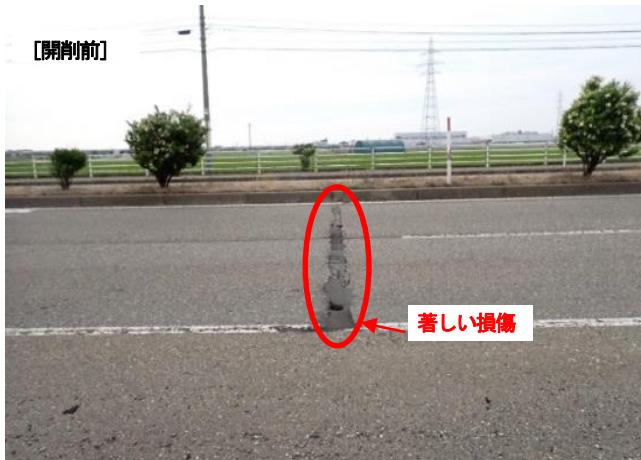
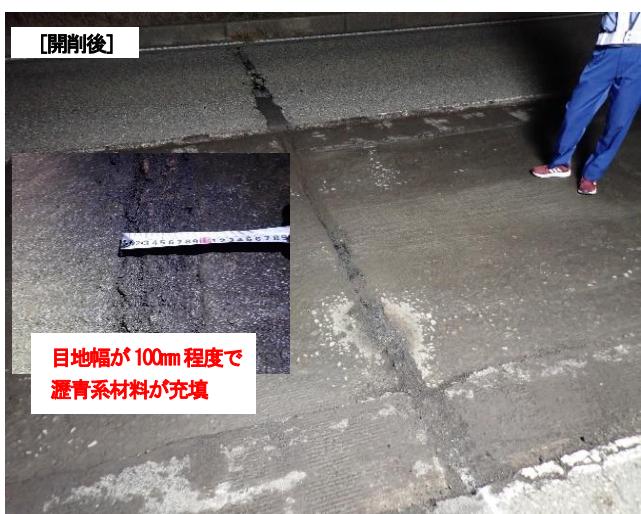
写真-4 開削調査結果

コンクリート版の目地部では、写真-4に示すようにアスファルト舗装が目地に沿って著しく損傷していた。そこでコンクリート版の健全性を確認するために開削調査を実施した。調査の結果、アスファルトの損傷が著しい目地部ではコンクリート版の目地幅が一般的な目地幅（横収縮目地：6～10mm、横膨張目地：25mm）に対し、100mmと大きくなっていた。そのため、損傷原因是目地幅に起因していると特定することができた。一方でFWDたわみ量調査の結果から、表-6に示すように目地幅が100mmの目地部においても荷重伝達率は十分な値を確保しているため、コンクリート版の修繕は不要であると判断した。

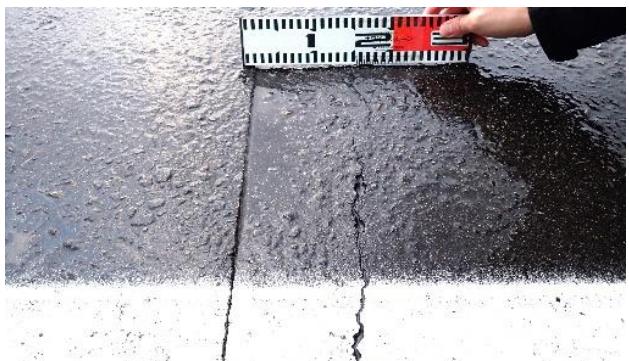
白山地区下りは目地幅が100mmと前例のない事例であったため、試行的にリフレクションクラック抑制対策を講じて復旧し、経過観察を行った上で補修方法を検討することとした。対策内容は施工者からの提案で、図-4に示すガラス繊維系のクラック抑制シートの敷設、中間層への改質系材料の使用、50mmのカッタ目地とした。その後の経過観察の結果、写真-5に示すように約半年が経過した段階で目地に沿ってクラックが発生し、カッタ目地とクラックの間で沈下が確認された。このことから今回のリフレクションクラック抑制対策では、目地幅100mmの目地部において対策不十分であることが判明した。今回の結果を踏まえ、引き続き目地部及び欠損部の補修方法について検討していく予定である。
