# 信濃川下流左岸での堤防亀裂の発生と対策について

<sup>1</sup>信濃川下流河川事務所 管理課 (〒951-8153 新潟市中央区文京町14-13)。

2024年11月20日、信濃川下流左岸の庚塚取水樋管付近において堤防亀裂が確認された。維持管理工事における異常発見後、関係機関による迅速な情報共有を行い、河川維持管理技術者および土木研究所等の専門家と連携しながら原因調査、復旧工法の検討および施工を実施した。本論文では、信濃川左岸堤防で堤防亀裂発生・発見による復旧までの原因究明のための調査、対策工事、復旧までについて報告する。

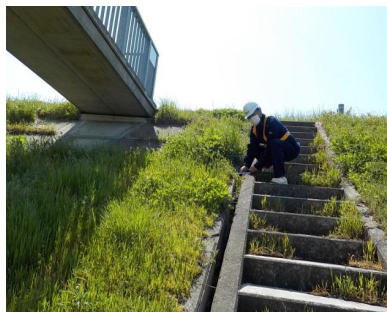
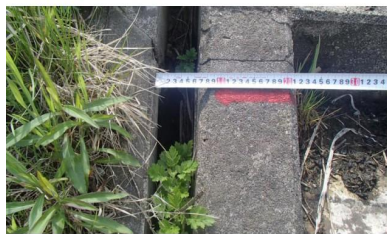
樋管施工後の2002年には今回報告する2024年の変状と似た亀裂が確認されて補修工事が実施されていた。補修工事の後、樋管点検により川表側の管理用階段の目地開きが確認されており、2005年から定期的に観察を行っていた箇所である。

| 計測年 | 目地開き |
| 2005年 | 2cm |
| 2016年 | 5cm |
| 2024年 | 8cm |

(図-2 管理用階段の目地開きモニタリング状況)

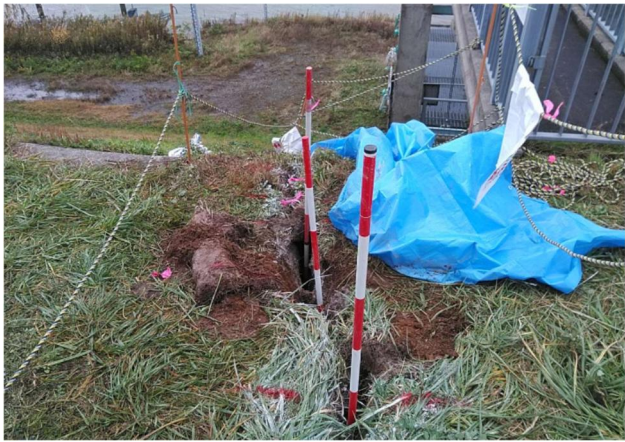
2024年11月20日、維持管理工事において護岸および管理用階段の補修作業中、庚塚取水樋管付近の堤防天端から川裏法面にかけて連続する亀裂が確認された。以下（表－1）に時系列をまとめた。

（図－3） 堤防亀裂の様子）

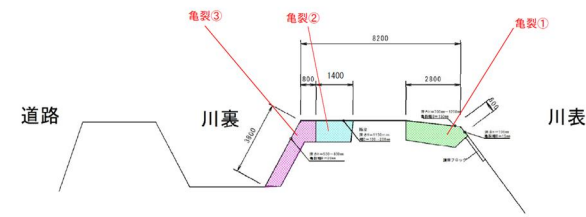
| 下流側 | 深さ | 幅 | 延長 |
| 亀裂① | 70cm | 15cm | 3.4m |
| 亀裂② | 115cm | 10～20cm | 1.4m |
| 亀裂③ | 80cm | 3～5cm | 4.6m |

（図－4） 開削前 亀裂の測定結果）

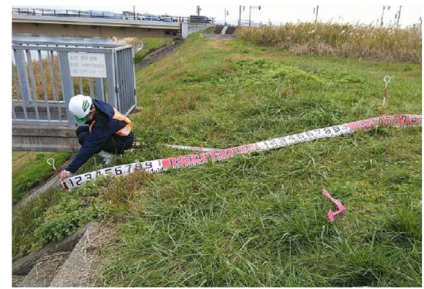
（図－5） 川表 亀裂①）

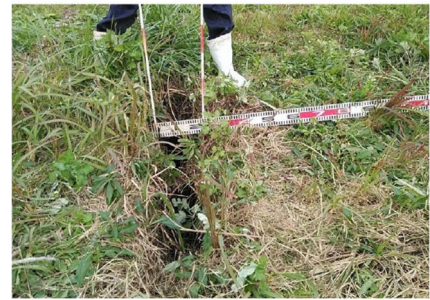
（図－6） 天端 亀裂②）

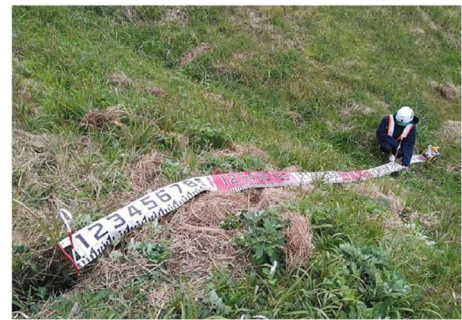
（図－7） 川裏 亀裂③）

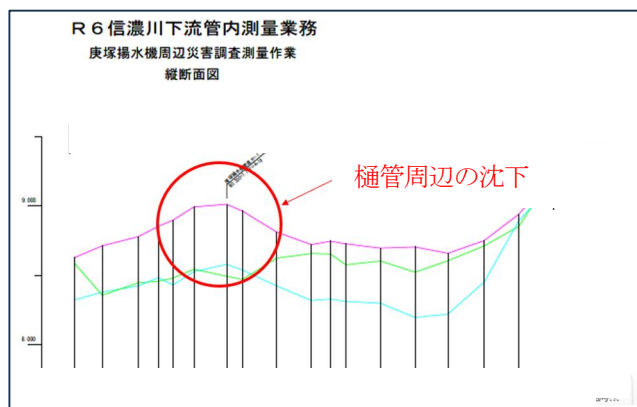
(図-9 亀裂確認後に測量した堤防縦断形状)

測量により、堤防縦断形状が庚塚取水樋管で凸形状を示しており、周辺地盤の沈下が確認された。(図-9) 函渠内部点検を行ったが、函渠自体に亀裂等は見られず、概ね健全と判断できた。目視上、2024年の亀裂は下流側のみであったが、上流側亀裂の有無の確認のため、上流側の表土を剥いだ。確認の結果、上流に亀裂はなかった。2002年の亀裂は函渠をはさんで上下流側の2条であったが、この点が、2002年と2024年の亀裂の異なる点である。

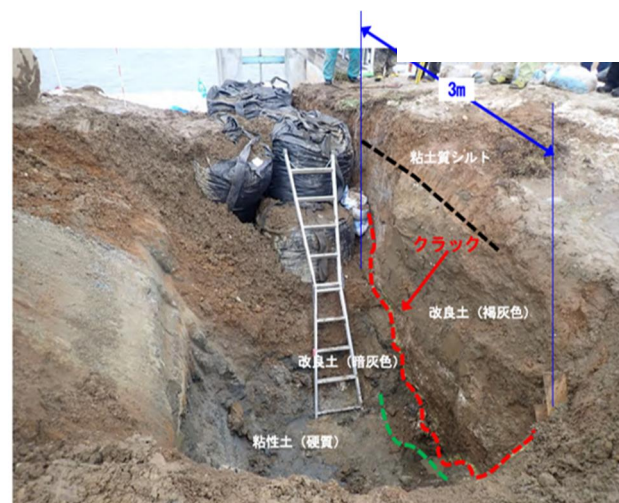
堤防掘削調査においては、亀裂(クラック)は川表側深度3.18m、川裏側2.85mまで目視確認した。ピンポールによる貫入を含めると3.8mまで続いていることが分かった。又、掘削した部分において、前回2002年補修時に使用された剛性の改良土(ソイルセメントと推定される)が確認された。

| 深度0～0.35m | 表土(芝、碎石) |
| 深度0.35～0.60m | 粘土質シルト(褐色) |
| 深度0.60～3.18m | 剛性改良土(暗灰色) |

(図-10 川表開削状況)

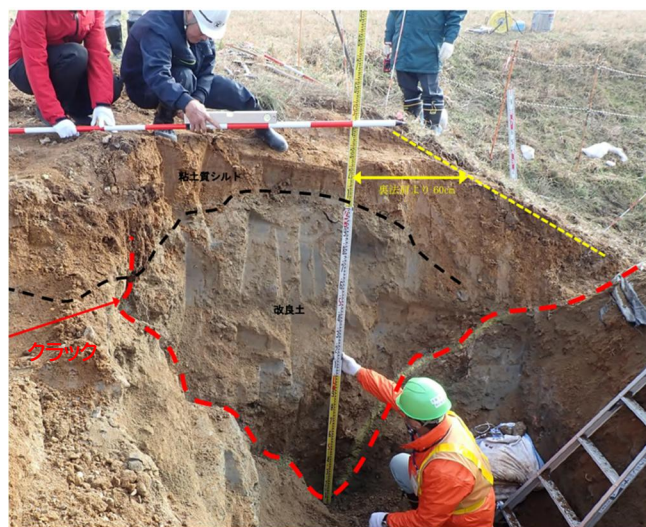
| 深度0～0.4m | 表土(芝、碎石) |
| 深度0.4～0.85m | 粘土質シルト(褐色) |
| 深度0.85～3.8m | 剛性改良土(暗灰色) |

(図-11 川裏開削状況)

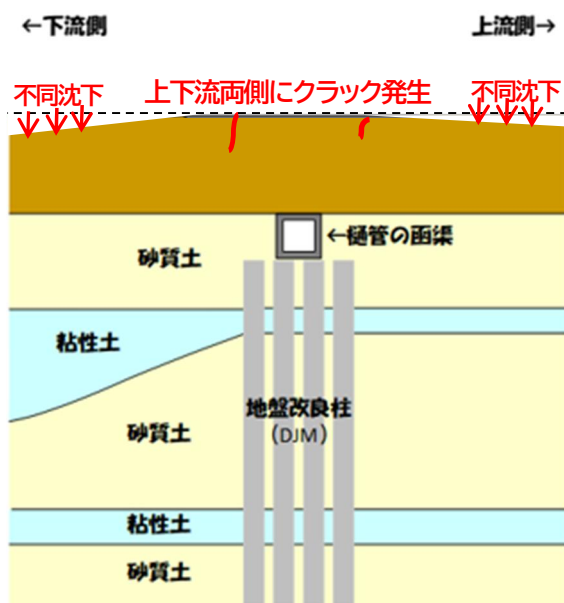
庚塚樋管は、改良地盤柱上に施工され、樋管自体は沈まない構造になっているが、完成後約4年で堤防部分等の変状が起きている。当時の報告書によると、「変状の基本的な原因としては、構造物と堤体等の地盤との挙動の差と考えられる」とし、「盛土により沈下する場所（未改良地盤）と沈下しない場所（改良地盤：DJMパイル）の沈下特性の違い（不同沈下）から生じた変状（亀裂）である」と整理されていた。（図－12）

2002年 亀裂状況

(図－12 2002年原因概念図)

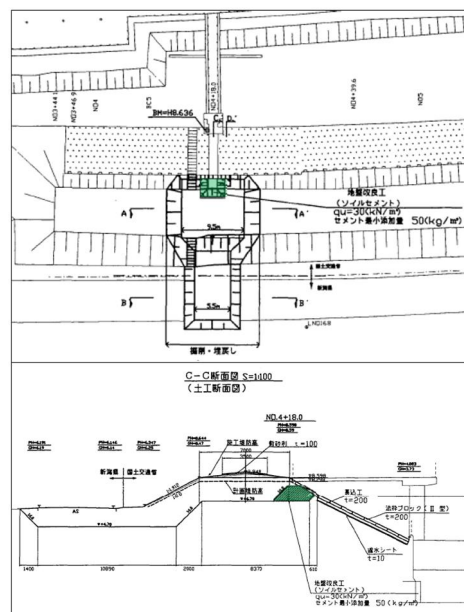
2024年に実施した開削調査では、2－(4) 調査結果においても述べたとおり、堤体内に剛性の改良土が確認された。この剛性の改良土は、2002年度調査報告書に記載されている管理橋設置部の支持力向上対策のための改良土（ソイルセメント）と推察される（図－13）が、2024年の開削調査で確認された改良土の範囲は2002年度調査報告書の提案よりも広範囲であった。（図－14）その理由としては、施工時のトラフィカビリティ確保、亀裂が想定より深かった、盛土が想定外の軟弱粘性土であった、等が推定された。

(図－13 2002年度調査報告書における改良範囲)

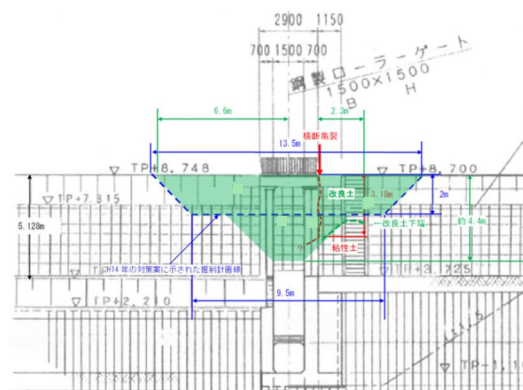
(図－14 2024年開削調査後の推定改良土範囲)

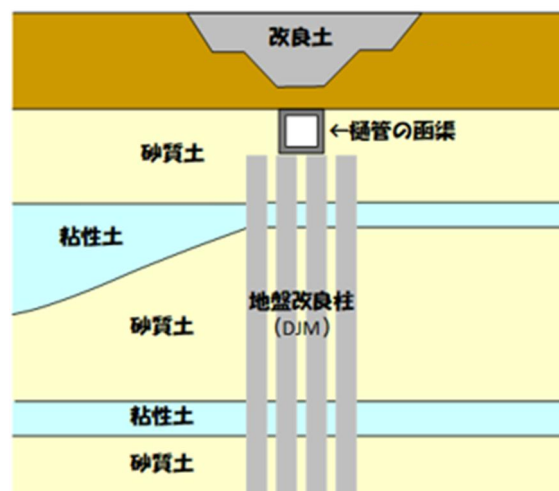
2002年 補修後

(図－15 2002年補修概念図)

高剛性の改良土で復旧

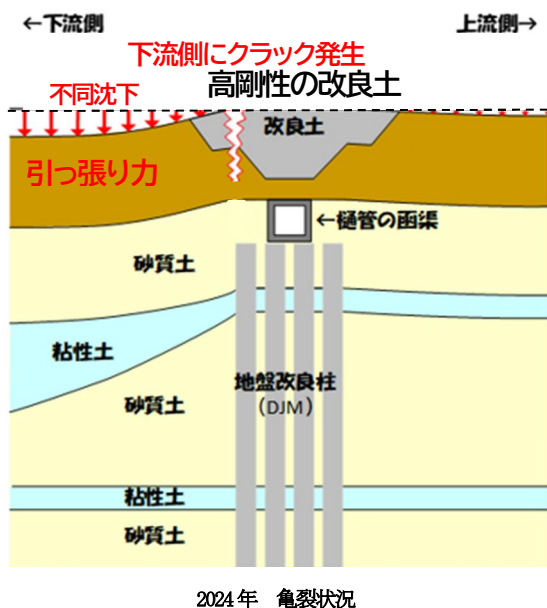
現場周辺のボーリング調査結果によると、場所によって軟弱層厚が異なること、軟弱地盤層が今回堤防亀裂が発生した下流側により厚く堆積していることが分かった。

突如として片側だけに現れた変状の理由として、次のように推察された。①下流側の地盤に粘性土が厚く堆積していることにより沈み込み、引っ張り力が作用した②高剛性の改良土が使われていたため、沈下の変化に追従できず、ある時折れるように亀裂が起きた。つまり、2002年同様原因は堤体盛土による不同沈下であるが変状の現れ方の違いは、盛土の土質にあった。

(図－16 2024年亀裂原因概念図 )

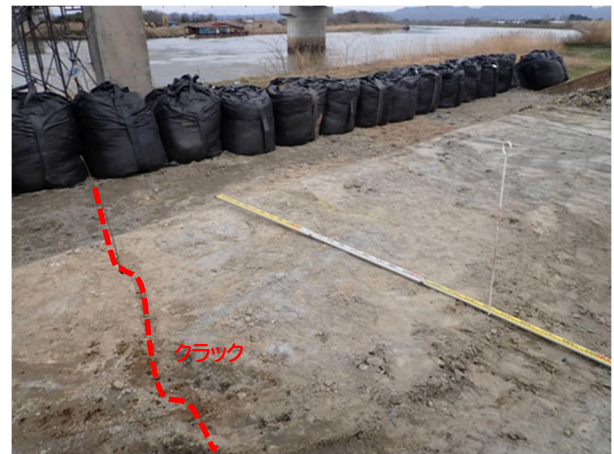
復旧工法は専門家の助言のもと決定した。堤防開削調査では、亀裂の先端が樋管上部まで続いている可能性が拭い払えなかったため、さらに樋管函体天端に近い位置までの掘削を行った。一次掘削では改良土中で亀裂を確認したが砂質土では亀裂や緩みがないことを確認 (図－17)、二次掘削面では全体的によく締まった状態にあり亀裂などの異常も認められなかった。(図－18)

(図－17 一次掘削状況 )

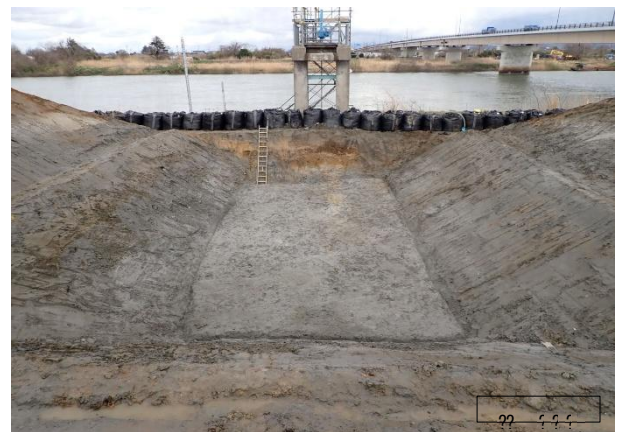
(図－18 二次掘削状況 )

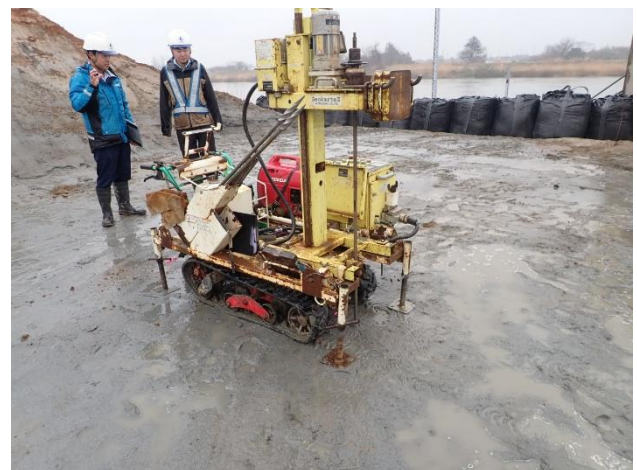
一般に樋管等構造物の周辺堤防には、不同沈下による緩みや空洞化が生じやすく、これらは陥没や漏水等堤防機能を大きく損ねる原因となっている。よってサウンディング試験を行い函渠の周辺の空洞やゆるみについて調

査し、許容範囲内であることを確認した。(図－19)

(図－19 サウンディング試験 )

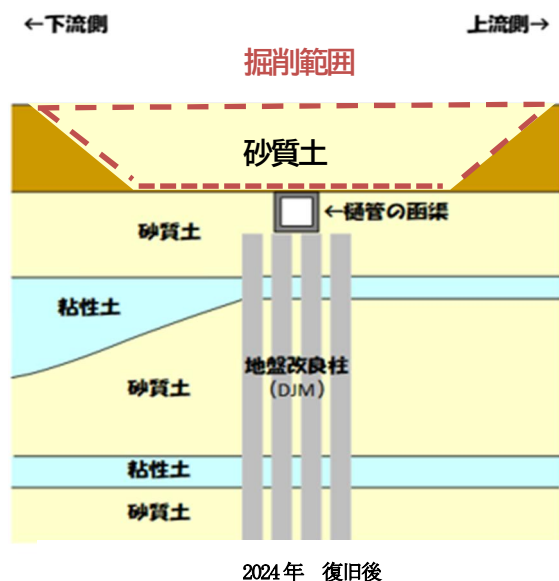
（図－２０ 2024年復旧概念図）

2002年の補修で使用した剛性の改良土は約20年間沈下変状に抵抗していたと考えられる。しかし、軟弱地盤では沈下そのものを完全に防ぐことは困難である。不同沈下が発生する場所における局所的な地盤改良は沈下に追従できず、改良部の下空洞化や明瞭な亀裂を生じやすい。よって、2002年の補修で使用されていた剛性の改良土については撤去し、変状を緩和できる土質で（良質な改良土）での再盛土を行った。将来的に全体ができるだけ均一に沈下することを目標として復旧方法を選定した。

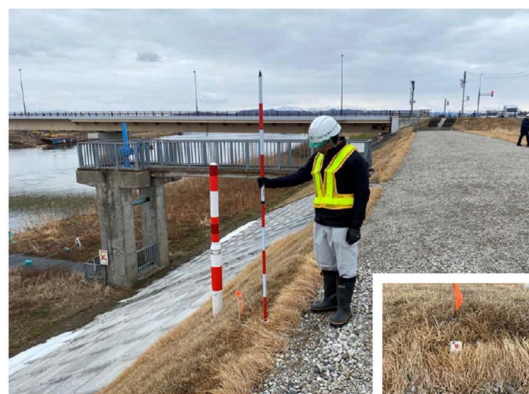
（図－２２ モニタリング用測量杭設置）

復旧工事は2025年5月に完了したが、軟弱地盤では長期的な沈下の継続が想定されることから、2026年2月に測量基準点を設置し、継続的な沈下モニタリングを開始した。（図－２２）当年度が測量によるモニタリングの初年度となる。今後は、定期的な測量および目視点検により沈下量や変状の推移を把握し、沈下傾向の継続が確

認された場合には、堤防天端の補修や追加調査の実施など、変状の進行状況に応じた維持管理対策へ反映していく予定である。

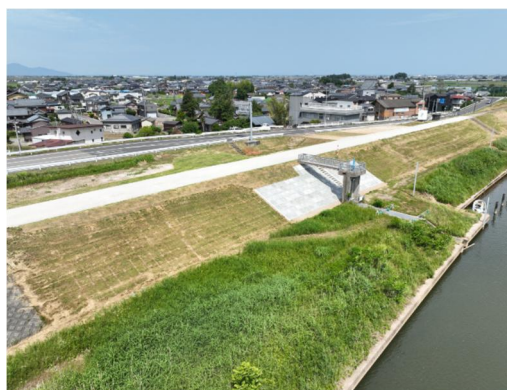
（図－２３ 復旧完了）
