# 金沢港戸水岸壁の災害復旧 ー現場課題への対応と施工上の工夫ー

山本 雅久<sup>1</sup>・山本 順一<sup>1</sup>・宅美 佳幸<sup>1</sup>

<sup>1</sup>金沢港湾・空港整備事務所 保全課（〒920-0331 石川県金沢市大野町4-2-1）。

本稿では、被害を受けた金沢港戸水岸壁について、令和8年3月21日までにクルーズ船受入を可能とする早期復旧に向けた現場課題への対応と施工上の工夫について報告する。

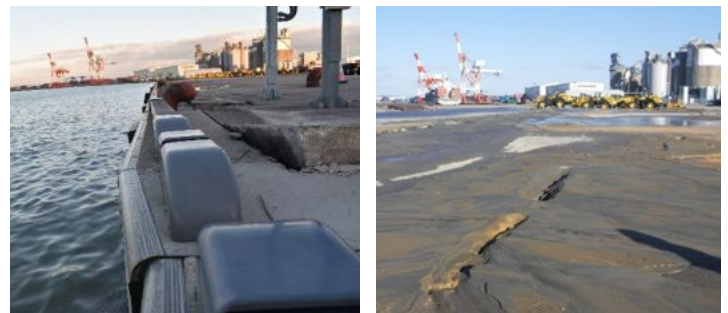
能登半島地震で、岸壁前面の矢板が海側に変形するとともに岸壁法線の出入りが大きく船舶の接岸が出来なくなったほか、背後のエプロンでは、コンクリート舗装の沈下により使用出来ないほどの被害が発生した。

原因を分析した結果、地震動により背後地盤が液状化し、前面矢板に土圧が作用したことであり、エプロンの被災も、液状化によるものであった(写真-1)。これらの要因が作用したことにより、岸壁本体および背後地盤に広範な損傷が生じたものと考えられる。

写真-1 被災状況(左:岸壁法線のズレ, 右:液状化)

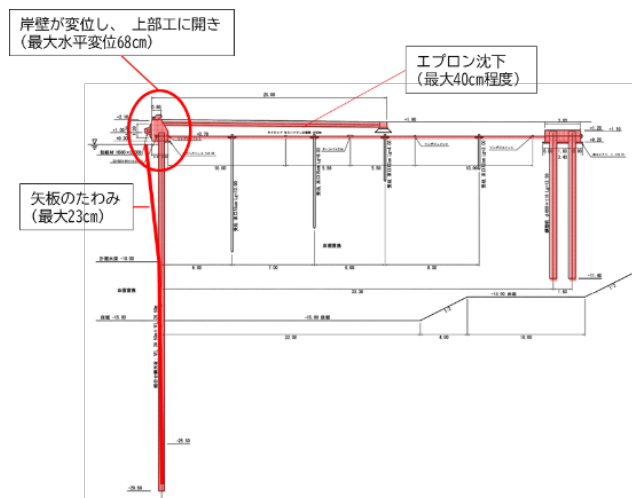
図-3 戸水1号岸壁の被災状況（断面図）

現地調査の結果、岸壁法線の水平変位量が68cm、鋼矢板のたわみ量は最大23cm（傾斜角4°），エプロン部分の沈下は最大約40cmに達した（図-3）。

数値解析による構造検討の結果、1号岸壁、2号岸壁ともに既存の鋼矢板及び控え工に許容応力度を大幅に超過する応力が発生していることが確認され、船舶の安全な接岸は不可能と判断され「使用不可」の判定が下された（表-1、表-2、表-3、表-4）。

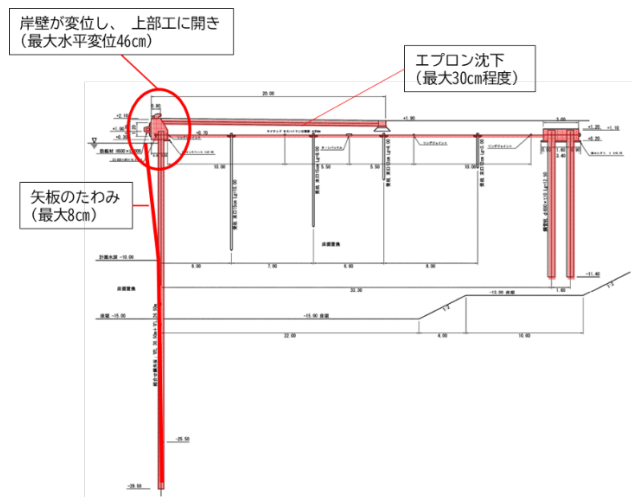
図-4 戸水2号岸壁の被災状況（断面図）

現地調査の結果、岸壁法線の水平変位量が46cm、鋼矢板のたわみ量は最大8cm（傾斜角2°），エプロン部分の沈下は最大約30cmに達した（図-4）。

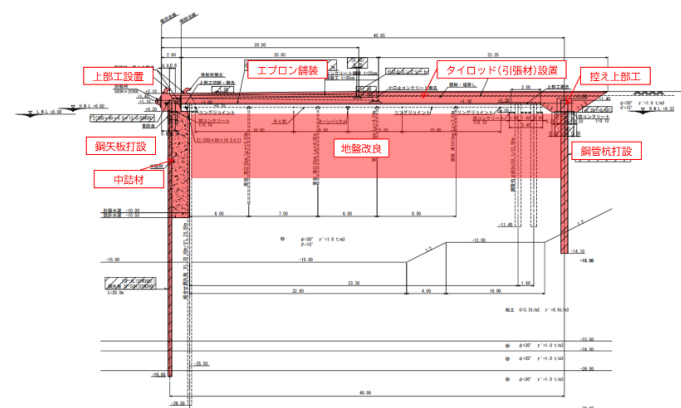
図-5 復旧断面（タイロッド式鋼矢板壁工法）

早期復旧のため、既設構造物を可能な範囲で残置し、法線前出しによる前面の新設鋼矢板と既設の控え杭よりも陸側に打設する新設控え杭を新たなタイ材で連結し、復旧断面を再構築する（図-5）。

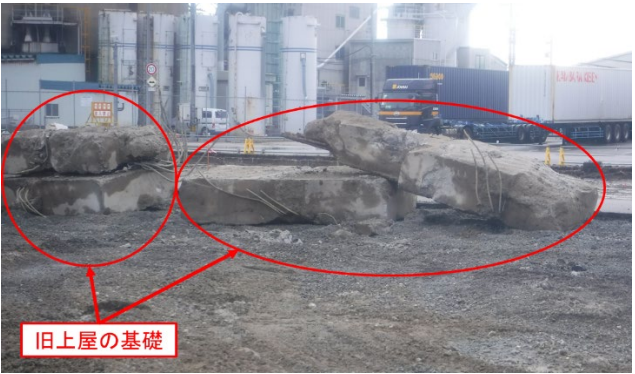
施工着手後に既設舗装等を撤去したところ、上屋の基礎や既設構造物との干渉箇所のほか、セメント配管・給水管等の配管類の埋設物が多数確認された。これらの埋設物は、控え上部工および地盤改良工等の復旧作業の支障となることから、埋設物が確認される都度、港湾管理者及び各所有者との協議・調整を行い、対応方法を決定のうえ施工を実施した（図-7、図-8）。

図-7 支障物（旧上屋の基礎）

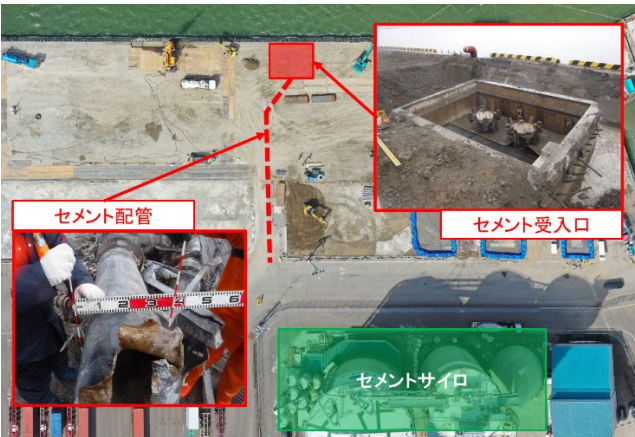
図-8 支障物（セメント配管）

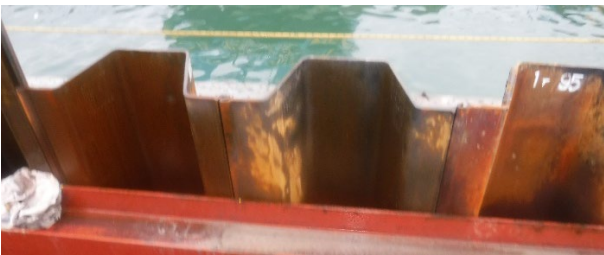
写真-2 ハット型鋼矢板SP-50H

新設する鋼矢板には、「SYW390 SP-50H」を使用した。1枚の長さは約28mに及ぶ長尺材である。1バースあたり207枚、2バース合計で414枚をバイブロハンマーで打設した。鋼矢板の選定では、まず材質別に成立する断面の検討を行った（表-5）。

検討の結果、耐久性、施工性、経済性のバランスに優れ、災害復旧という時間制約の厳しい条件下でも十分な性能を発揮できる「SYW390 SP-50H」に決まった（写真-2）。

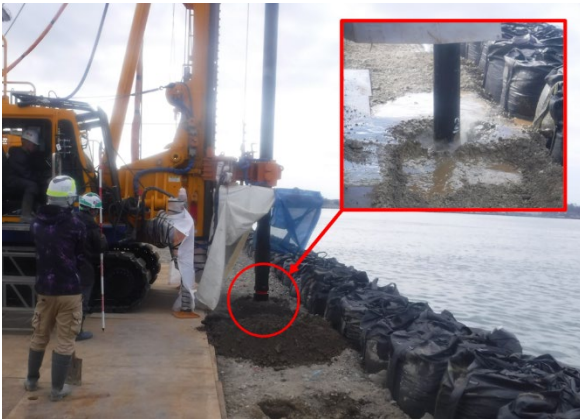
図-9 小型機での地盤改良

液状化判定のため土質調査を工事の中で実施した結果、戸水2号岸壁の背後は液状化対策が必要と判定されたことから、新たに地盤改良工を追加した。地盤改良には高圧噴射攪拌工法を採用した。本工法は、地盤改良機により液体の固化材を高圧・高速噴射・攪拌することで固結する工法である。被災施設であることを考慮し改良は小型機で行った（図-9）。

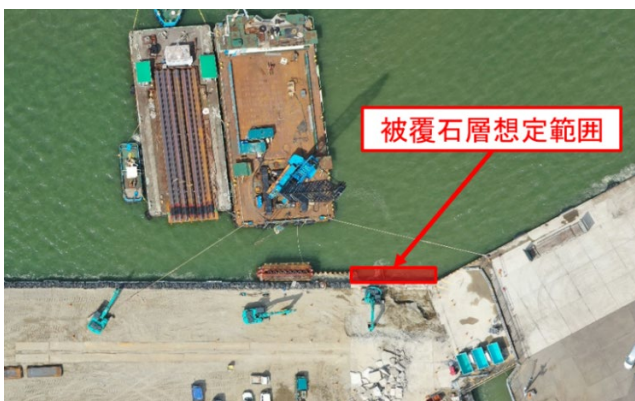
戸水2号岸で新設鋼矢板の一部施工箇所では被覆石層（想定-11.0m）による打設不可が確認された（図-10）。現況の工法では、打設が困難なため早急な工法検討が行われた。

図-10 被覆石層想定範囲

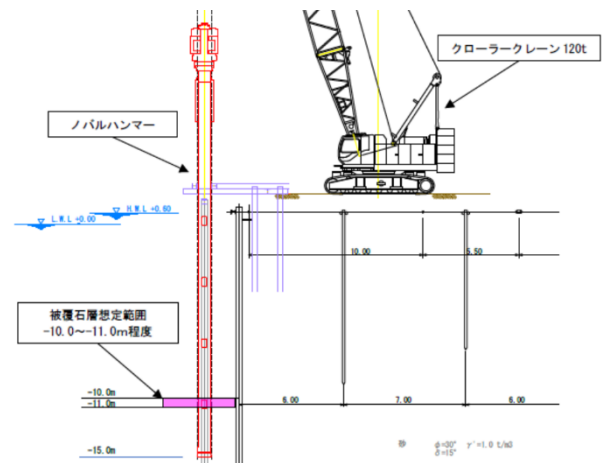
図-11 被覆石層の撤去イメージ

対策工法として「ノバルメックス工法」が選定され、本工法により被覆石の撤去が行われた（図-11）。

本工法は先端ビット径が拡大縮小する「ダウンザホールハンマ」で被覆石層を削孔しながら同時にケーシングで建込み孔壁の崩落を防止し、ハンマ引抜後、残置したケーシング内に砂や碎石等を中詰めし置き換える工法である。陸上施工が可能で台船の手配が不要であり、他工法で扱う機械よりも運搬組立に時間がかからなく施工速度も速いため本工法が採用された。

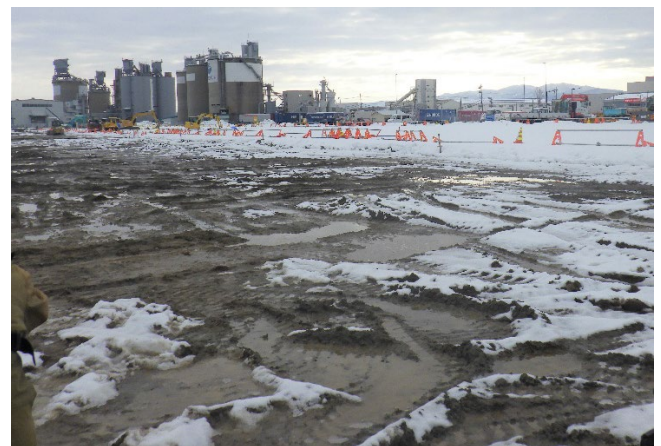
舗装工を実施するにあたり、積雪による大量の雪解け水の流入により、既設路床の含水比が高まり施工が不可能になった（写真-3）。また、能登半島地震の復旧・復興工事の急激な需要があり、残土置場・運搬車両の十分な確保が見込めず、石川県および隣県域内では、碎石や良質土の入手が困難な状況であった。

写真-3 路床部 除雪状況

本課題への対応策としてセメント改良工法を採用した。本工法は含水比の調整に有効であるとともに残土の排出を抑制できる。また、運搬車両を最小限に抑えられ、使用材料も固化材のみであるため、施工速度が速いことが特徴である（表-8）。

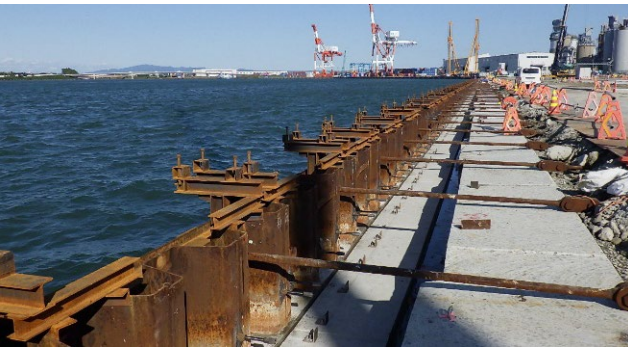
写真-4 法線前出しによる鋼矢板打設の状況

本工事では既存岸壁の前面に新たな岸壁を構築する「前出し方式」を採用した（写真-4）。既存構造物を撤去することなく、新しい構造体を前面に構築することで、安全性を確保しながら工期短縮を図る手法である。

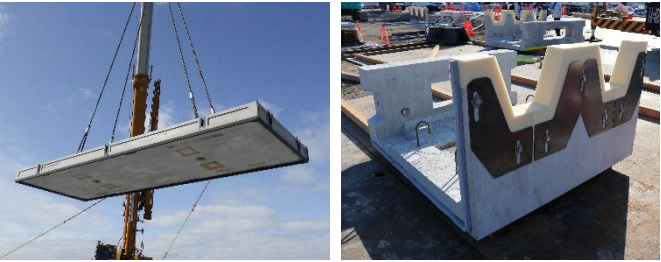
写真-5 左：舗装版、右：上部工

クルーズ船受入に間に合わせるため、本施設は早期復旧が求められている。戸水2号岸壁の一部舗装については冬期施工となり、コンクリートの舗装・養生は降雨・降雪・強風等の影響により大幅な遅延が想定される。そのため「港湾工事におけるプレキャスト工法導入検討マニュアル（試行版）」の「現場条件等からプレキャスト工法が明らかに有利な場合」と判断し、プレキャスト工法により早期復旧を図ることとした。また、上部工についても、当初計画では現場打ち上部工を予定していたが工期短縮の施工計画を見直し、プレキャスト上部工による施工へ変更とした。（写真-5）。

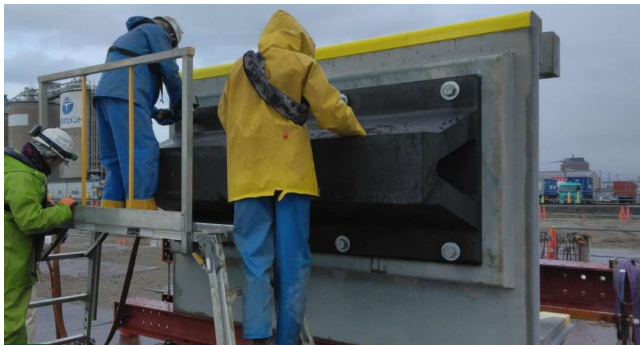
写真-6 防舷材取付

また、防舷材をあらかじめ上部工に取り付けることで、海上からの防舷材の取付工程を省略できた（写真-6）。

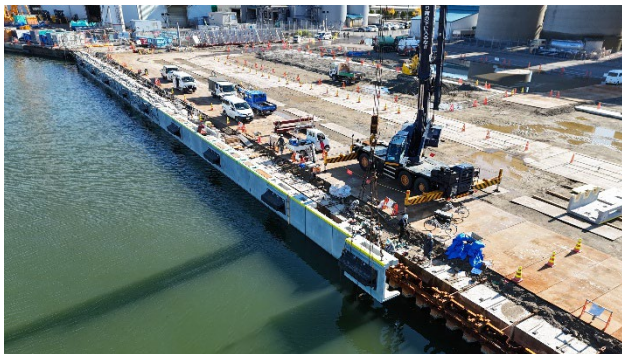
写真-7 プレキャスト上部工の取付

工場で製作したコンクリート構造物を現場に運び設置するだけでよいと、コンクリート打設と比べ養生が不要になり、現場管理も容易で施工スピードを格段に上げることに成功した（写真-7）。また、冬期の厳しい施工環境の中、舗装工及び上部工の品質を確保するとともに約1ヶ月の工期短縮につなげることができた。

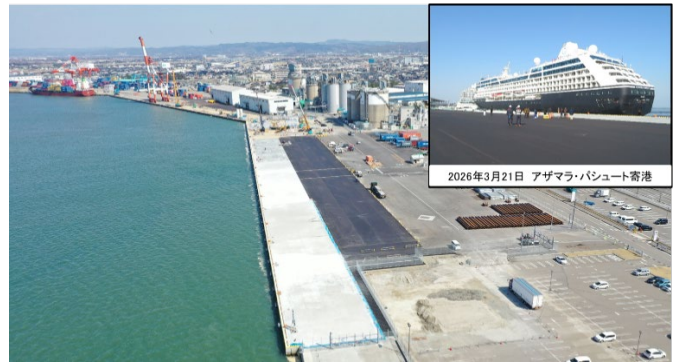
写真-8 復旧完了

2026年3月21日には供用を開始し、震災後初となるクルーズ船「アザマラ・パシュート」が寄港し金沢港は大勢の観光客で賑わった。今回のクルーズ船受入を契機とし、今後の金沢港での新たな賑わい創出が期待される（写真-8）。
