# 一般国道8号上輪橋の鋼部材損傷における対応について

一般国道8号上輪橋は昭和40年に完成した橋長197mの3径間連続上路式鋼ゲルバーアーチ橋である。本橋梁は令和7年5月にアーチリブと斜材をつなぐガセットプレートに破断が確認されたことから、通行止めを行い、緊急点検と応急対策を実施している。

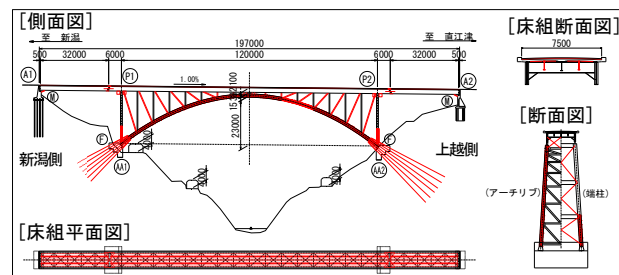
上輪橋は、昭和40年の完成以降、腐食に伴う当て板補修などのほか、耐震補強や疲労対策等による部材追加などの補強が実施されており、完成当時と比べ橋梁形状や応力状態が変化している。(写真-1、図-2)

図-2 補強箇所 (赤着色部)

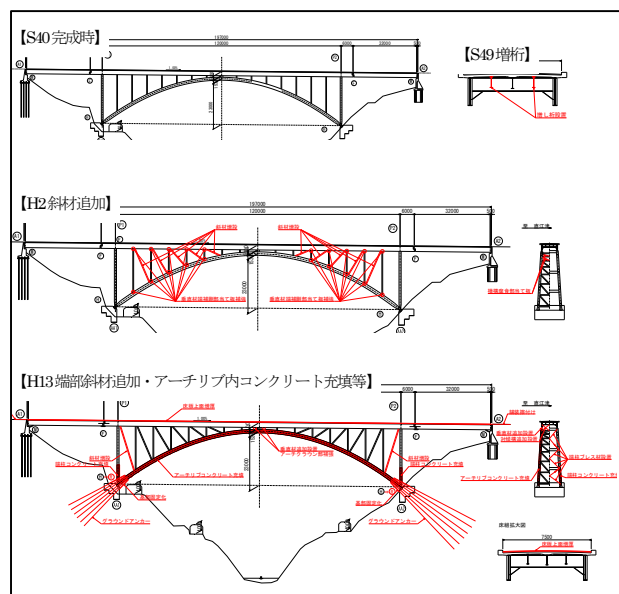
補強は複数回にわたり実施されている。主な補強内容としては、昭和49年に床版補強の増し桁、平成2年に斜材（両端部を除く）を追加、平成3年に床版補強として床版下面に鋼板設置を行っている。さらに平成13年には耐震補強として両端部の斜材追加、アーチクラウン部垂直材追加、アーチリブ内のコンクリート充填、対傾構追加などの補強を実施している。（図-3）

図-3 主な補強内容（時系列）

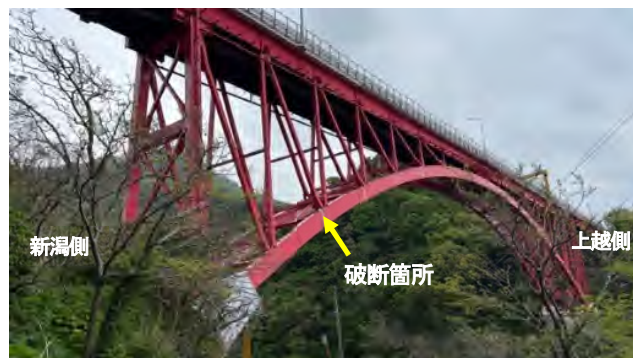
破断箇所はアーチ区間の新潟側から2本目の斜材で、アーチリブと斜材をつなぐガセットプレート部であり、この斜材は上輪橋完成後、平成2年に追加された部材である。

斜材の形状は箱形断面で海側と山側の2箇所では接合されていたが、2箇所とも破断し断面は水平方向にずれ、斜材は宙吊り状態となっていた。（写真-2、3）

写真-2 破断箇所（海側より望む）

また、今回破断した斜材は引張材であるが、破断面には鋼材の伸びや絞りは見受けられないことから、単純な引張破壊ではなく、断面欠損といった損傷の影響や、実際に作用していると思われる曲げ、ねじれなどの応力の影響で、設計計算で想定するような単純な破壊形態には

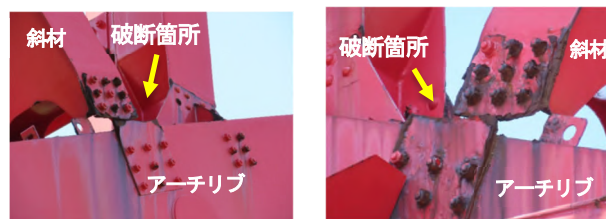
写真-3 破断したガセットプレート（左：海側 右：山側）

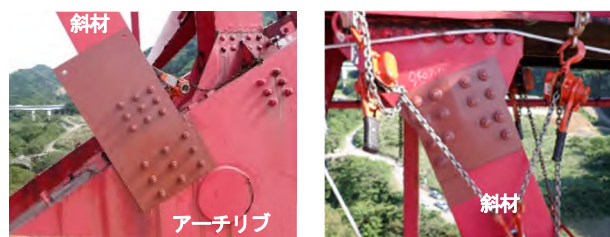
破断した斜材は風により揺れが生じていた。また破断した斜材の上側接合部にも腐食による断面欠損や亀裂が確認されたことから、緊急対策としてワイヤー等により斜材の揺れ、落下防止の措置を行い、その後鋼板による固定を行っている。（写真-4）

写真-4 鋼板による固定状況（左：下側 右：上側）

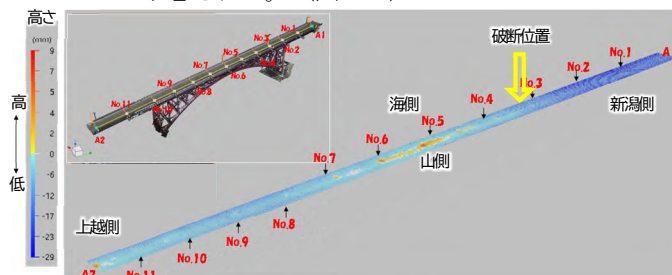
破断前後における橋梁形状の変化を確認することを目的として、点群測量を実施した。破断前の形状は令和4年に実施した路面性状調査で取得した点群データを利用し、路面高さを面的に比較した。比較データからは大きなゆがみは確認できなかったが、破断が生じた新潟側で路面の下がり傾向が見受けられた。また、横断方向にも高さの違いが見受けられたことから、破断による影響は否定しきれず、破断に伴う断面力の再配分も単純ではないことが予想された。（図－５）

図－５ 比較結果
