長野県飯山市井出川で発生した土砂災害における支援状況

北陸地方整備局は、長野県建設部との「災害時の相互協力に関する申し合わせ」に基づき、5月19日(金)に長野県飯山市井出川で発生した大規模な山腹崩壊に対する支援として、「鋼製砂防牛柵水制」4基(松本砂防事務所2基、神通川水系砂防事務所2基)の資機材支援を行いました。

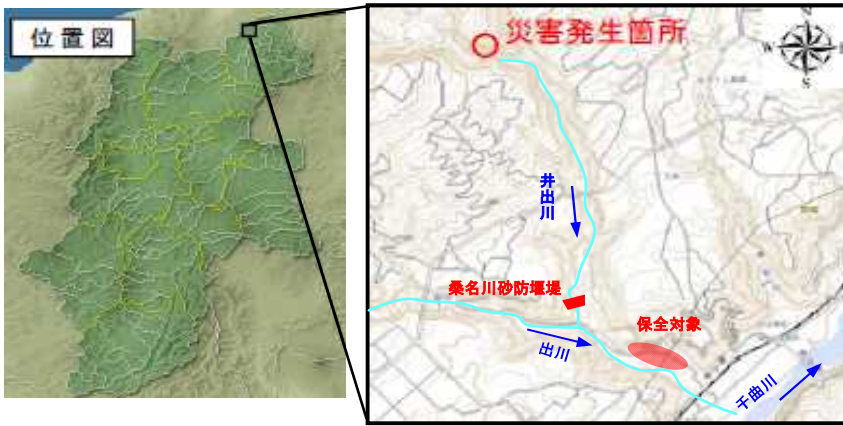
「鋼製砂防牛柵水制」設置状況 (飯山市照岡大どう地先)

長野県では、応急対策として、6月17日(土)に、災害時に流木を捕捉した桑名川砂防堰堤下流に、鋼製砂防牛柵水制を設置しました。今後、流木の流出等による家屋被害の発生を防止することが期待されます。

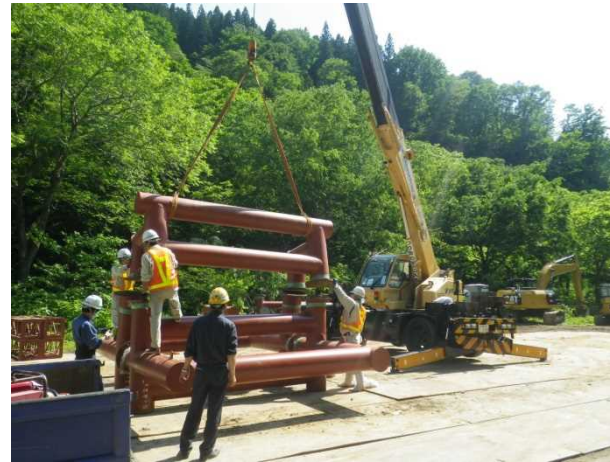
組み立て状況(6月15日(木))

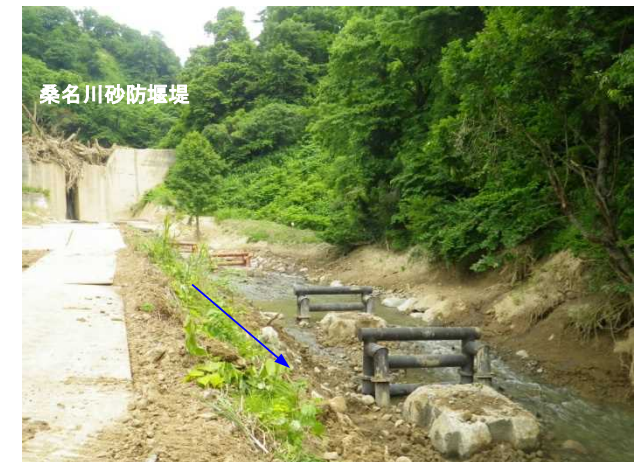
設置完了(6月17日(土))

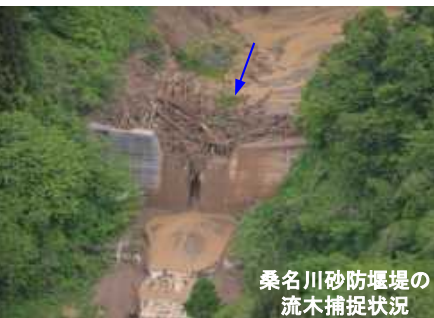
桑名川砂防堰堤の流木捕捉状況

・度重なる土石流の発生により多くの流木が流出し、今後の降雨により下流への流出が懸念される。
