# ■対策実施区間の評価事例【No. 384 国道8号 国府交差点付近】

# たけまた いりぐち ■対策実施区間の評価事例【No. 364 国道17号 竹俣入口交差点】

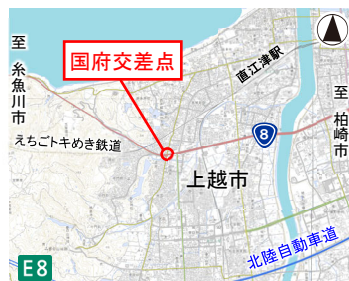
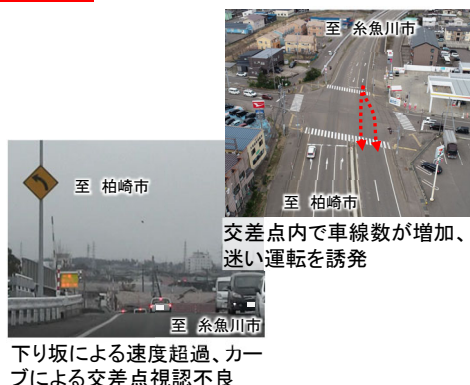
- 下り勾配かつカーブ区間により速度超過、交差点視認性不良により、追突事故を誘発。
  - 交差点内で車線が増加することにより迷い運転を誘発。
- ⇒ **上り線車線増設、ドットライン設置**

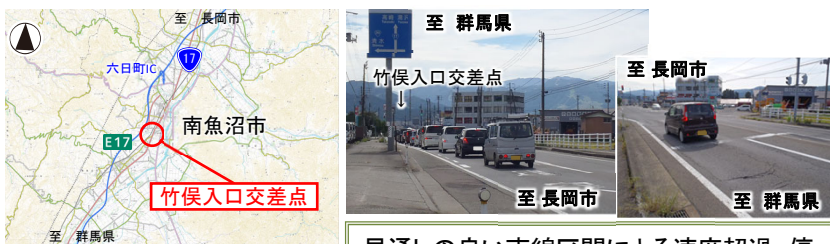
- 見通しの良い長い直線区間のため、漫然運転になりやすく、スピードを出しやすいため、交差点手前で前方車両の減速・急停止に後続車の対応が遅れて追突事故が発生。
- 交差点の交差角によって停止線の位置が手前に下がっているため、車両停止位置を誤認識しやすい。

見通しの良い直線区間による速度超過、停止線の位置が手前に下がっていることによる停止位置の誤認識により事故を誘発

⇒ **ドットライン、注意喚起路面表示、停止線前出し**
