## ■対策実施済み箇所の効果評価事例【No. 8 国道7号明石2丁目～栗ノ木橋交差点】

## ■対策実施済み箇所の効果評価事例【No. 10 国道7号竹尾IC】

## ■対策実施済み箇所の効果評価事例【No. 12 国道7号緑町2丁目】

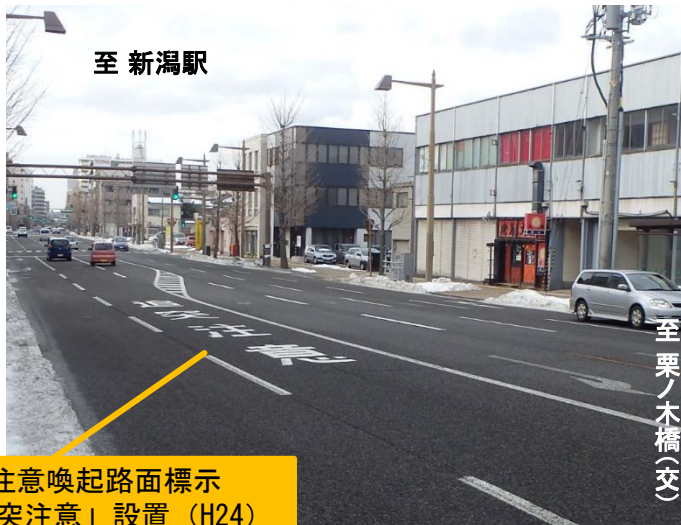
■栗ノ木橋交差点～新潟駅方向において、信号制御による急な減速・停止に後続車に対応できず追突事故が多発  
 ⇒**注意喚起路面標示「追突注意」の設置**

注意喚起路面標示「追突注意」設置 (H24)

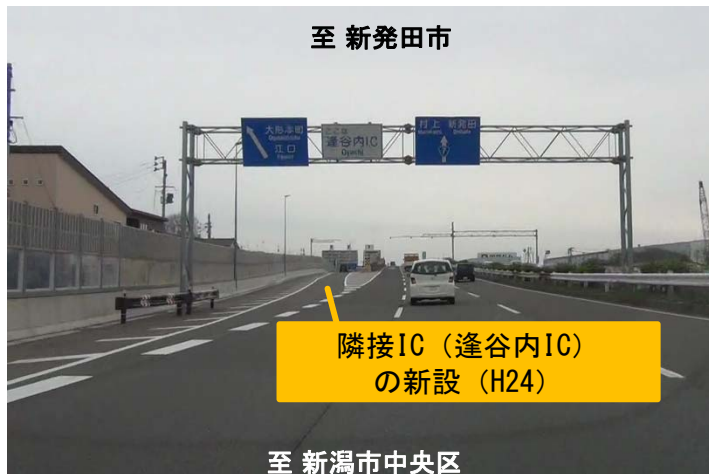
■慢性的な混雑によりバイパス本線にはみ出した滞留車両等への追突。  
⇒隣接IC(逢谷内IC)新設

隣接IC(逢谷内IC)の新設(H24)

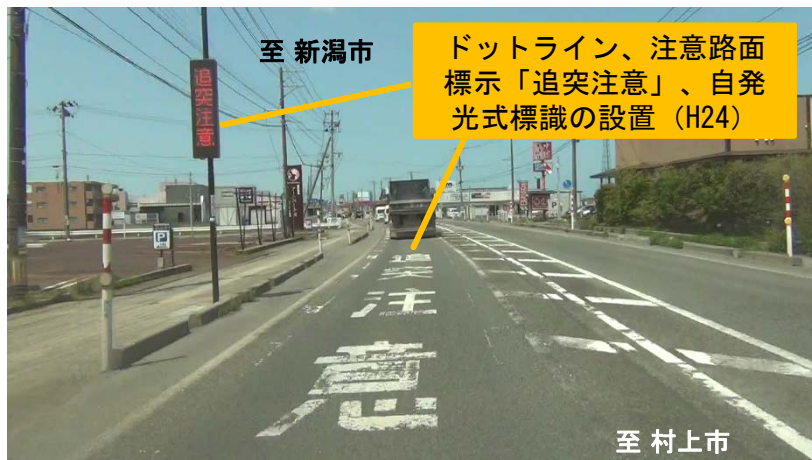
- 交通混雑による不規則な車両挙動に後続車に対応できず追突。  
⇒**ドットライン、注意喚起路面標示「追突注意」、自発光式標識の設置**

ドットライン、注意路面標示「追突注意」、自発光式標識の設置(H24)

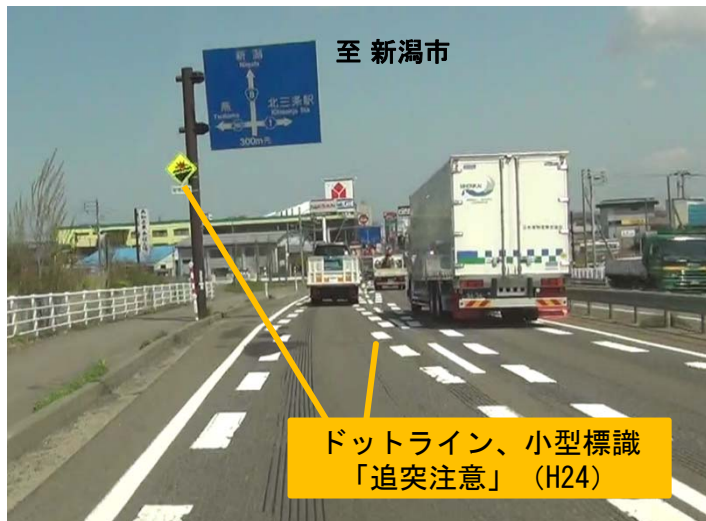
■下り線は信号交差点が連担、上り線は三条大橋からの下り勾配が速度超過を誘発し、前方車両の減速・停止に対応が遅れることにより追突。⇒**ドットライン、**

ドットライン、小型標識「追突注意」(H24)

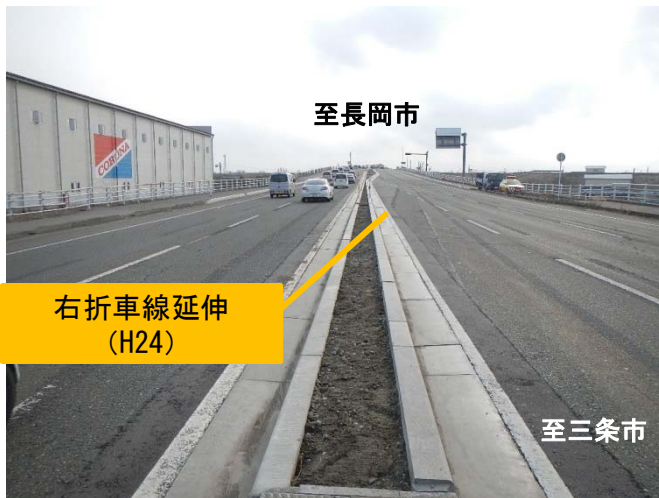
■見附大橋からの下り勾配による速度超過の誘発、および右折車線長不足による追突事故の多発

右折車線延伸  
(H24)

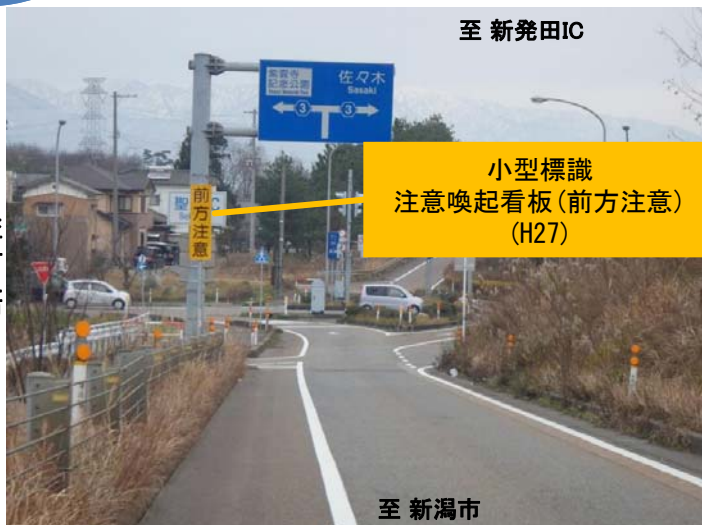
小型標識  
 注意喚起看板(前方注意)  
 (H27)

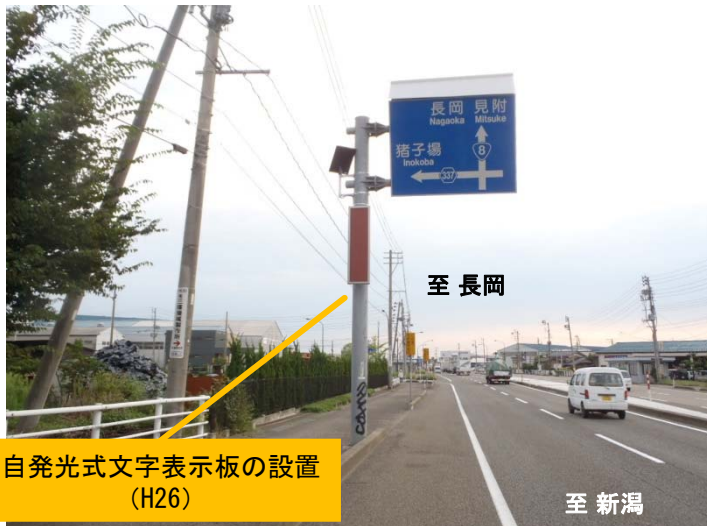
自発光式文字表示板の設置  
(H26)

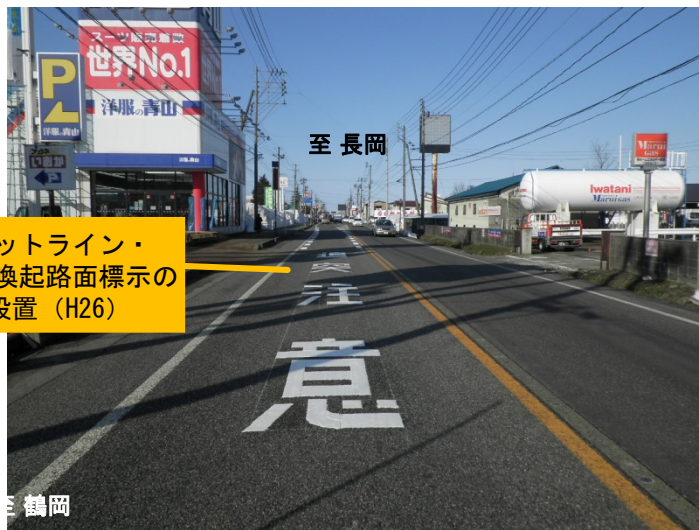
- 交差点手前の長い直線区間による速度超過が急減速・急停止を発生させる。

ドットライン・  
注意喚起路面標示の  
設置 (H26)

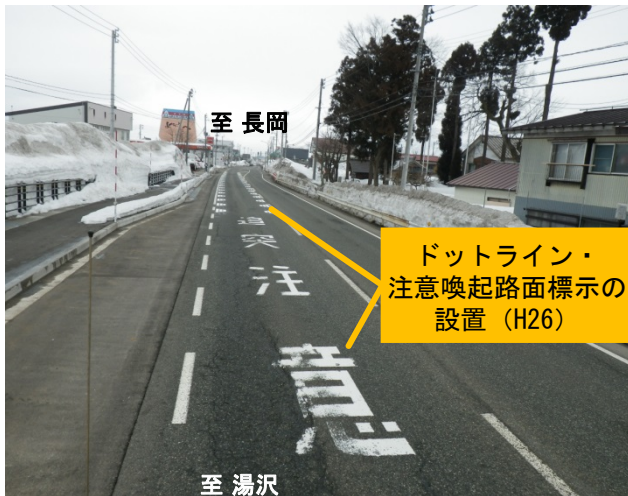
追突事故が発生

ドットライン・  
注意喚起路面標示の  
設置 (H26)

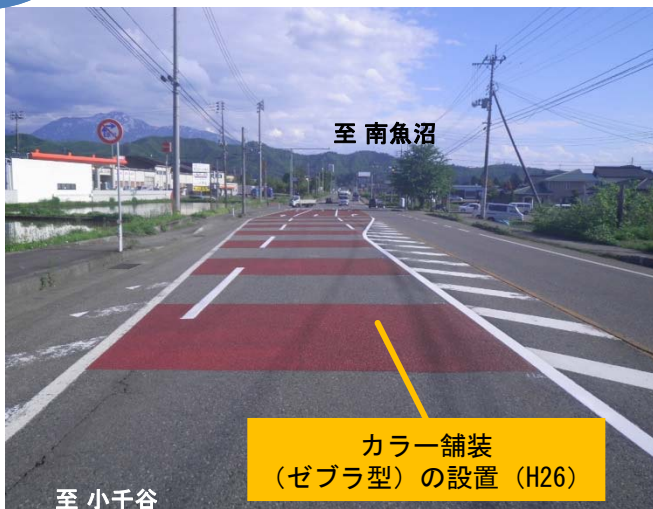
カラー舗装  
(ゼブラ型)の設置 (H26)

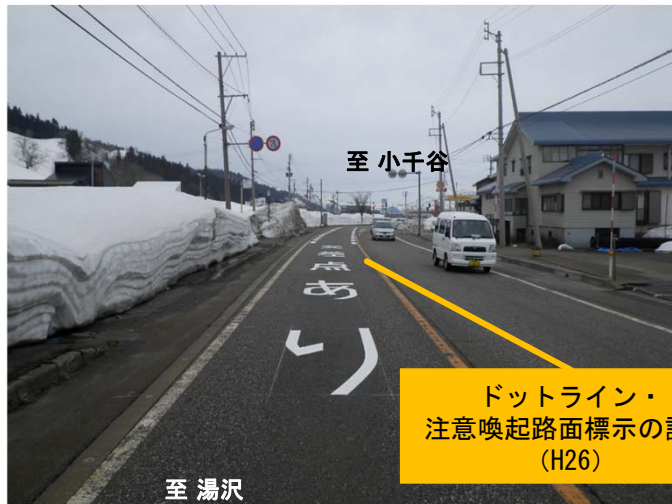
- 前後の交差点間隔が長い為、速度超過・漫然運転を誘発した車両が前方車両の急減速・急停止に対応できず追突事故発生。カーブ区間にあるため、交差点の認識が遅れる。

ドットライン・  
注意喚起路面標示の設置  
(H26)

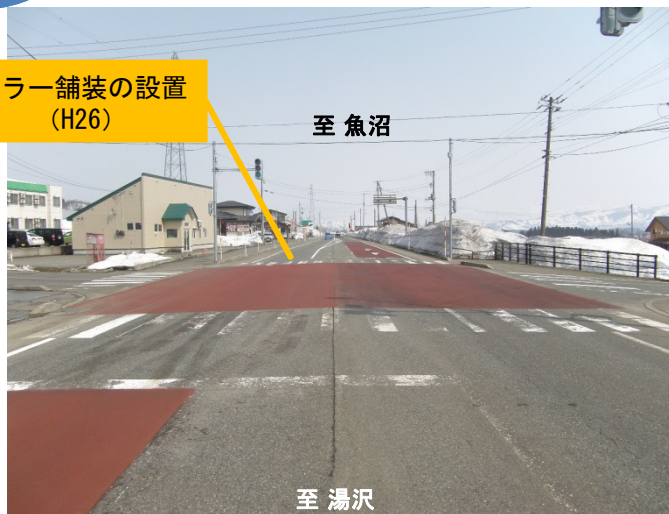
カラー舗装の設置 (H26)

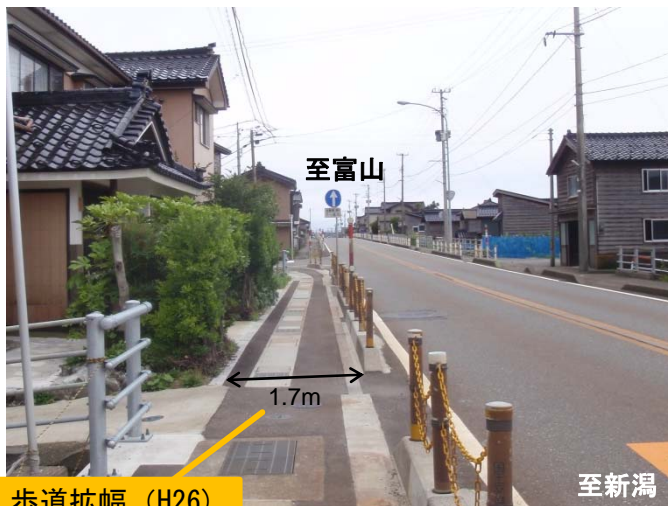
歩道拡幅 (H26)
