## 令和元年10月13日台風19号による 阿賀野川の出水状況について

# 令和元年台風19号 河川管理施設被害状況(阿賀野川水系阿賀野川)

阿賀野川河川事務所

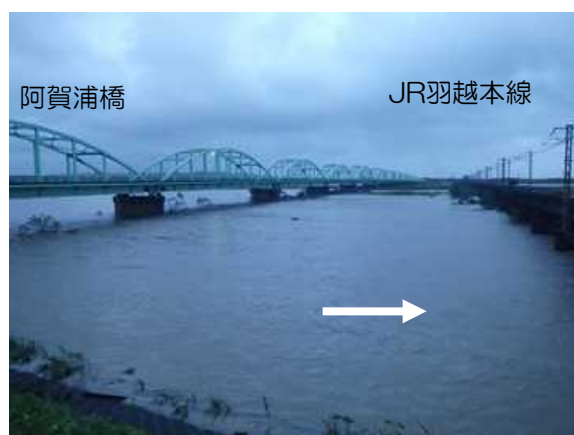
阿賀野市下里地区<sup>あがのしさがり</sup> JR羽越本線橋梁部では、13日10時より、堤防が低い箇所において、阿賀野市水防団、消防、阿賀野川河川事務所の総勢80名にて、土のう375袋を設置する水防対応を実施しました。

洪水の状況

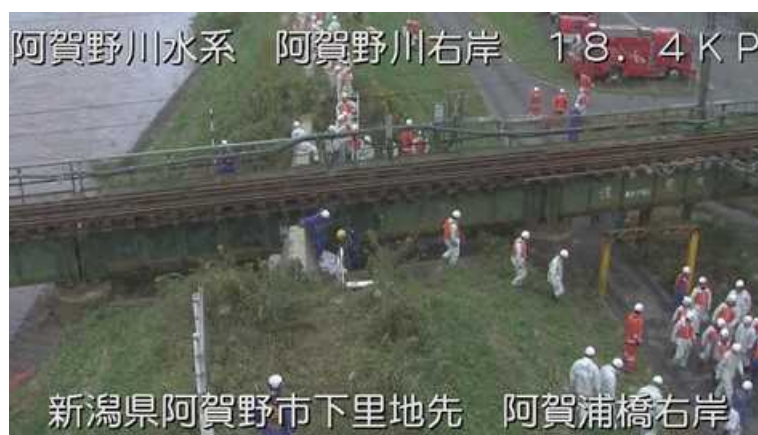
水防対応の状況

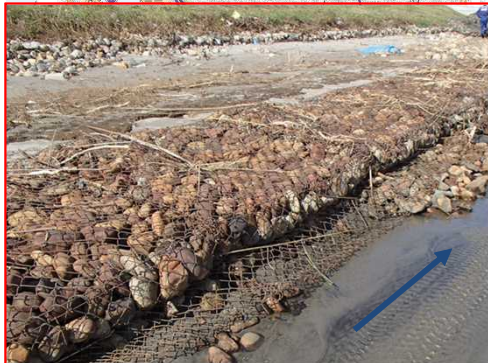
| 【被災箇所】 | ①新潟県新潟市東区下山地先 | 左岸 | 0.4k付近 | 護岸損壊 | L=約80m |

①L0.4k下山地先 護岸損壊

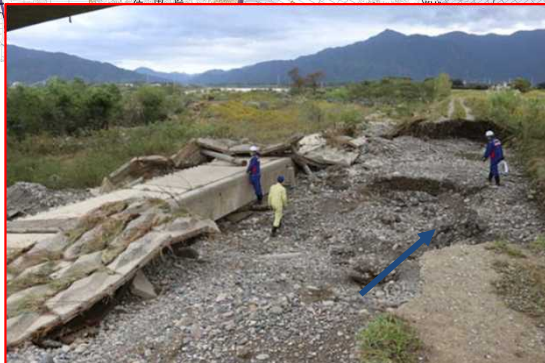
| | ②新潟県五泉市清瀬地先 | 左岸 | 28.2k付近 | 護岸損壊 | L=約40m |

②L28.2k清瀬地先 護岸損壊

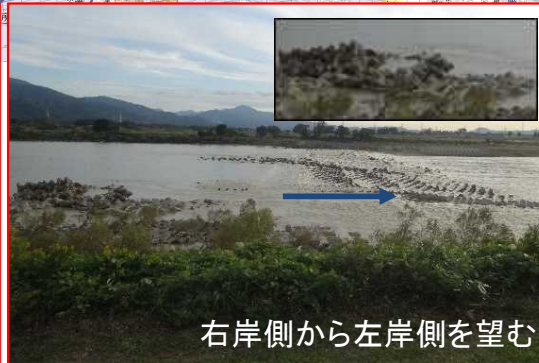
| | ③新潟県阿賀野市渡場地先 | 渡場床固 | 29.4k付近 | 床固流出 (ブロック流出) | |

③29.4k渡場床固 床固流出

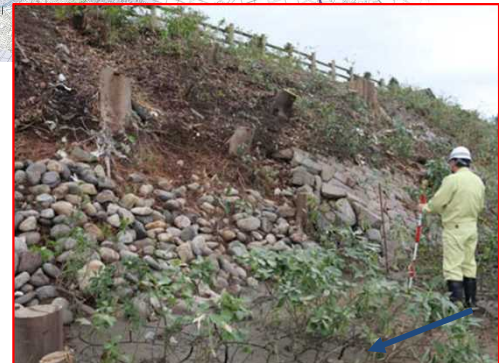
| | ④新潟県阿賀野市渡場地先 | 右岸 | 30.6k付近 | 護岸損壊 | L=約145m |

④R30.6k渡場地先 護岸損壊
