第2回「国道41号片掛地区法面崩落 対策検討委員会」を開催しました。

○昨日開催しました第2回「国道41号片掛地区法面崩落対策検討委員会」の結果(議事概要)をお知らせします。

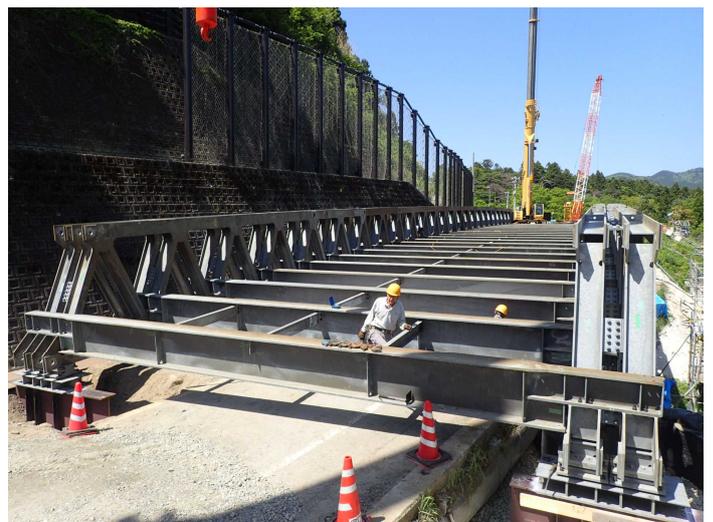
②応急組立橋の
 施工状況(主桁・床桁)

(撮影:令和2年5月11日)
