# 令和6年能登半島地震道路復旧技術検討委員会の概要と意見

# ①能越自動車道 道路被害の概要

# ③国道249号 道路被害の概要

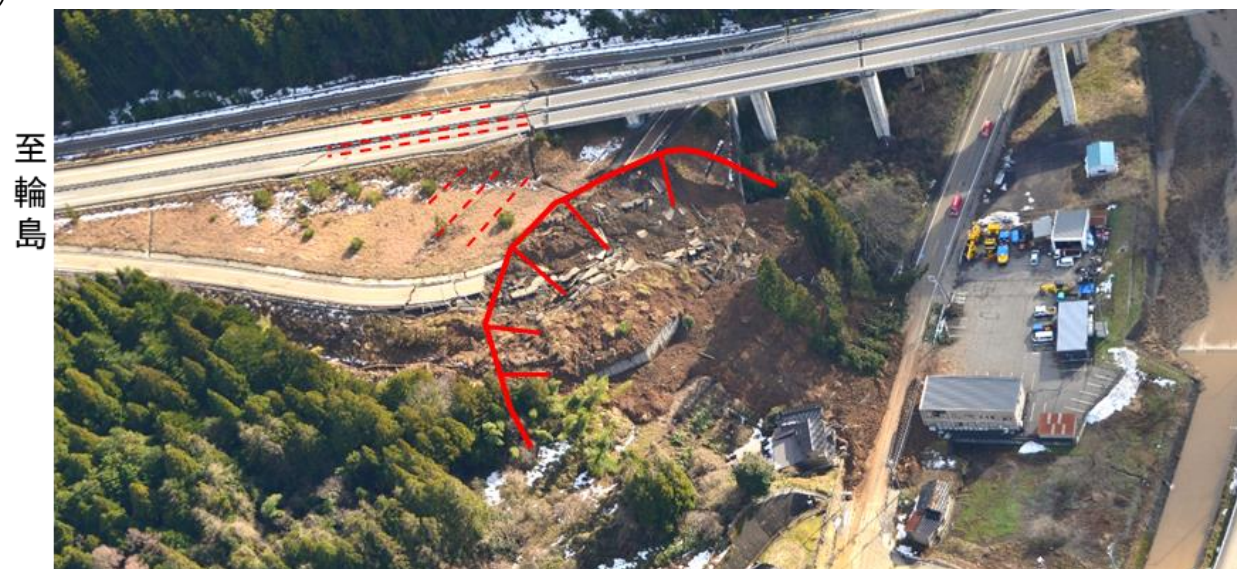
写真1. 盛土崩壊(穴水道路17.4kp付近)

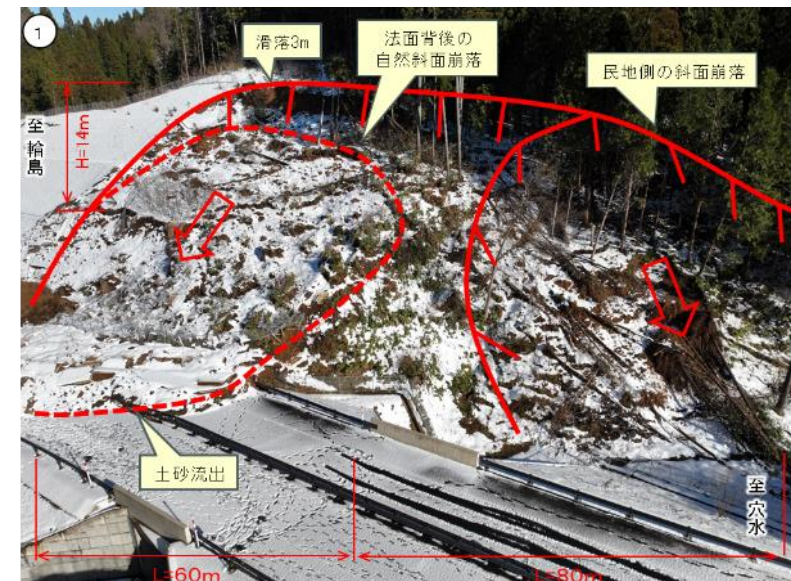
写真4. 斜面・切土法面崩壊(輪島道路7.5kp付近)

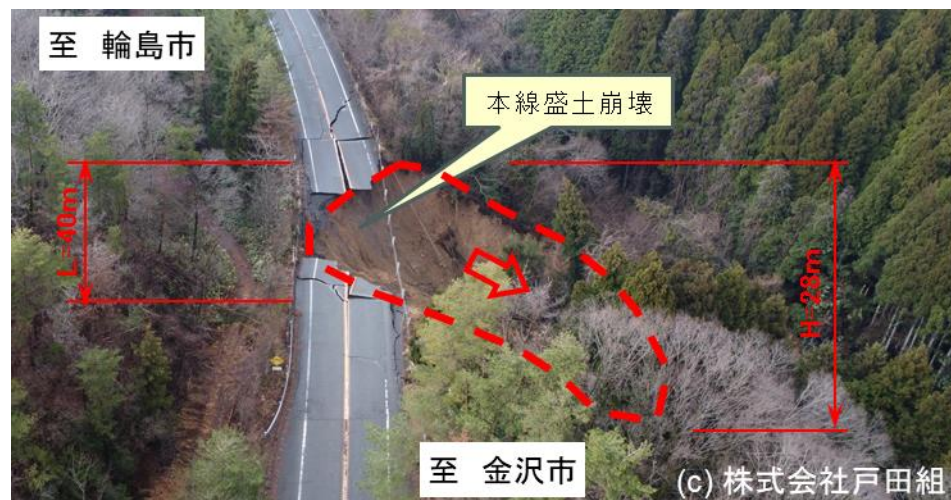
写真2. 盛土崩壊(のと里山海道13.8kp付近)  
※2車線とも崩壊

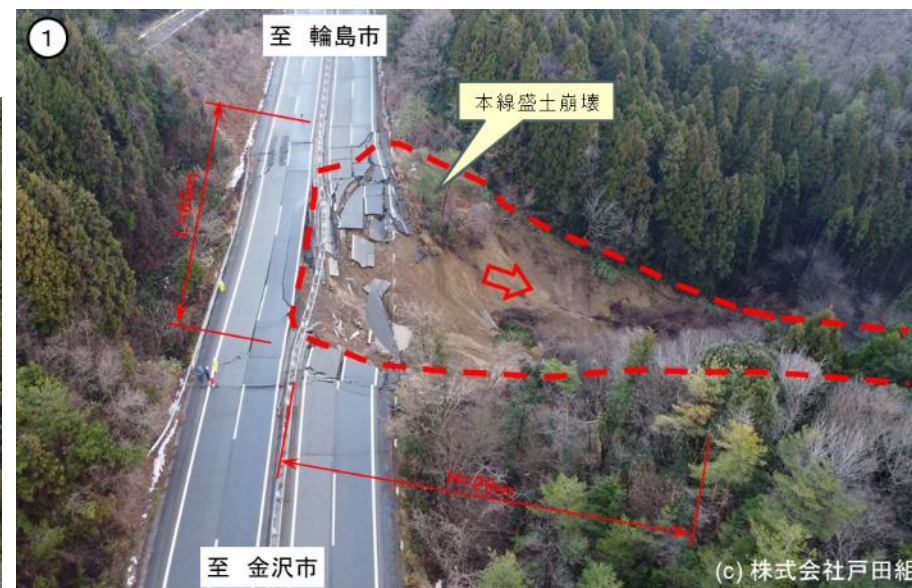
写真3. 盛土崩壊(のと里山海道16.8kp付近)  
※4車線のうち2車線が崩壊

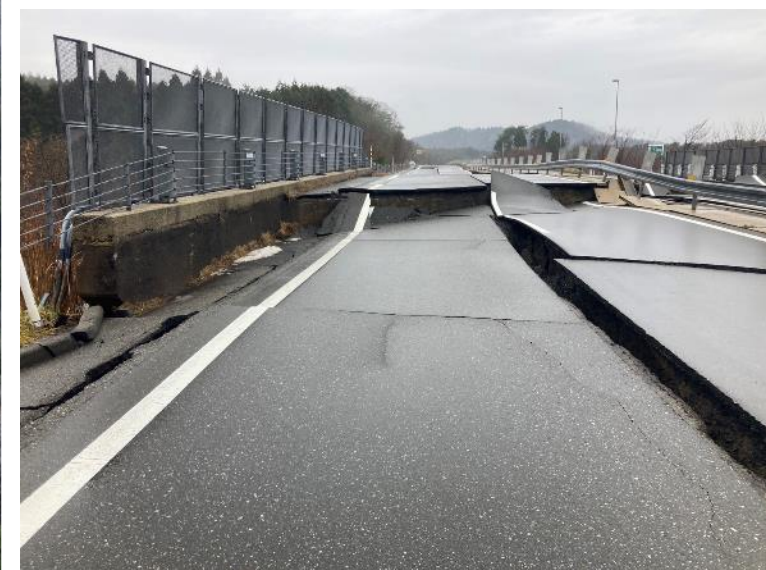
写真5. 路面段差(のと里山海道17.8kp付近)

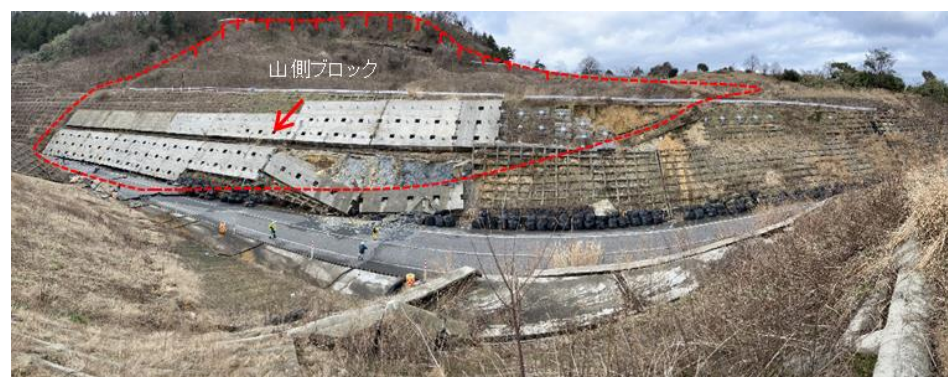
写真4. 鳥川大橋周辺の地すべり(既設アンカー工引き抜け等)

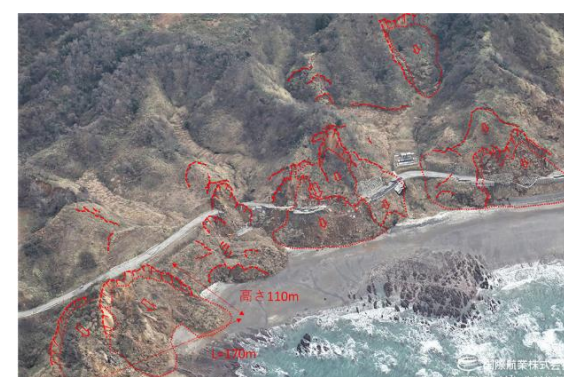
写真5. 大川地区の地すべり・斜面崩壊

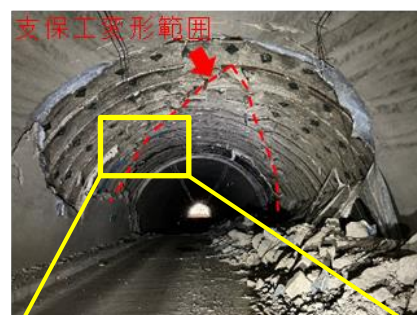
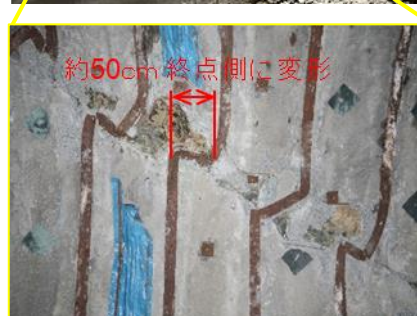
写真1. 大谷トンネル覆工崩落・変形 写真2. 中屋トンネル覆工崩落

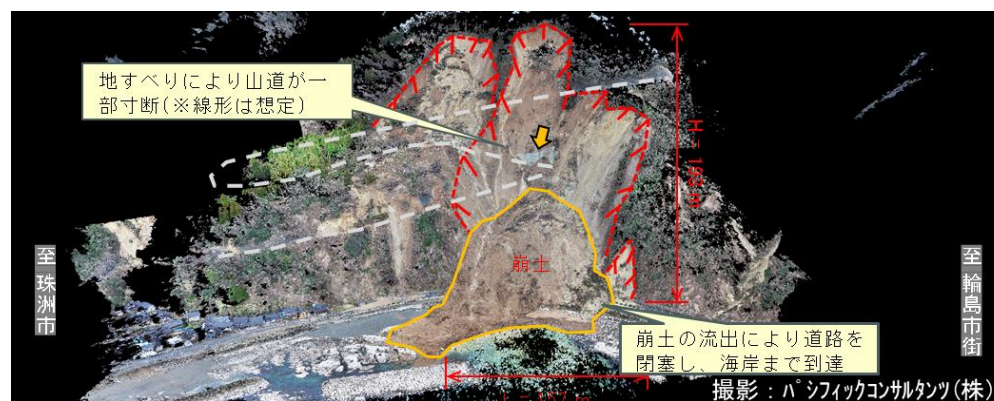
写真6. 仁江町(中田浜)の地すべり

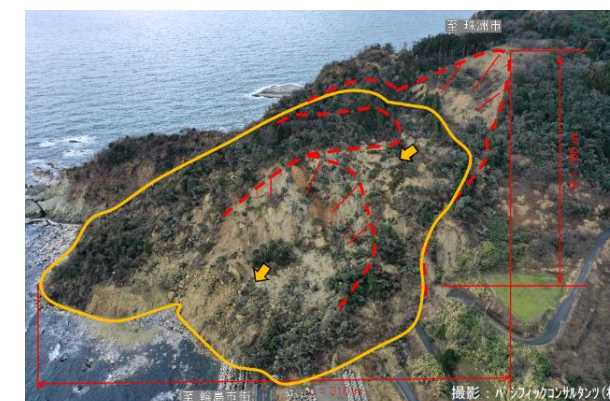
写真7. 逢坂トンネル輪島側坑口閉塞

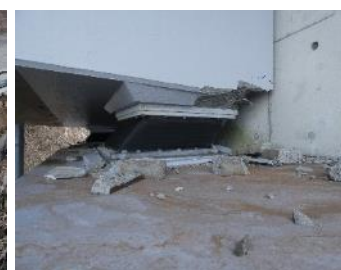
写真3. 鳥川大橋の損傷

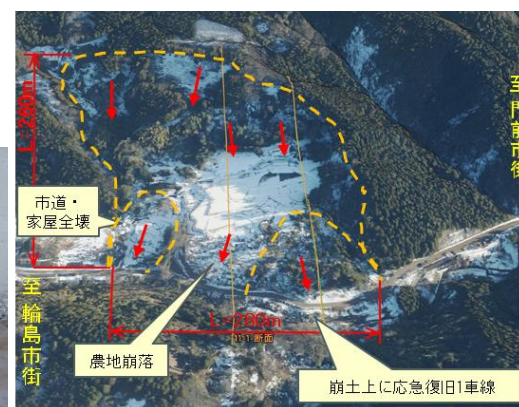
写真8. 中屋トンネル南側の地すべり

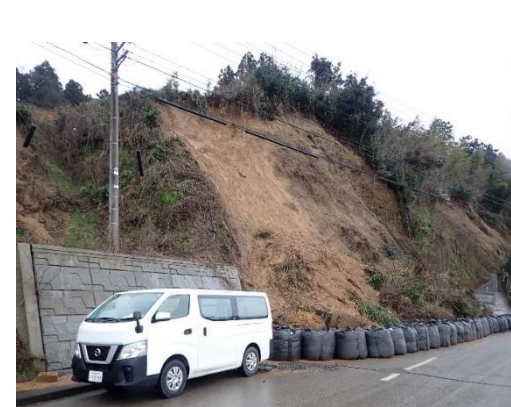
写真9. 風化法面の表層崩壊

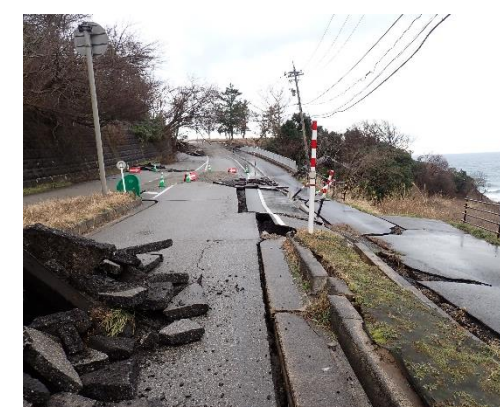
写真10. 拡幅盛土部の路面段差

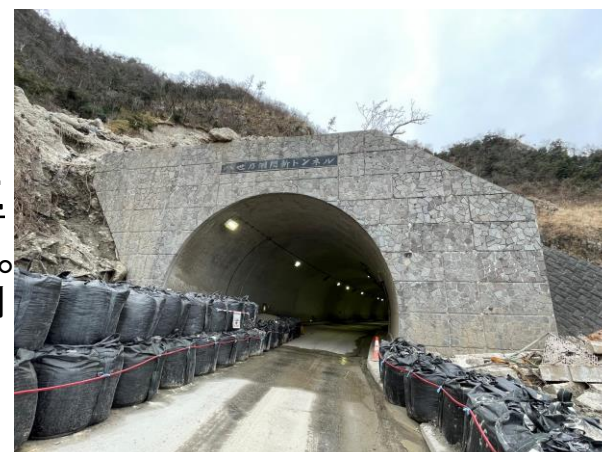
- ・珠洲側坑門工の損傷や覆工の新規変状はあるものの、構造の安定性に問題があるものではないと判断する。
- ※珠洲側は山側斜面からの崩土・落石あり、別途対応が必要

珠洲側坑口；変状あるが軽微

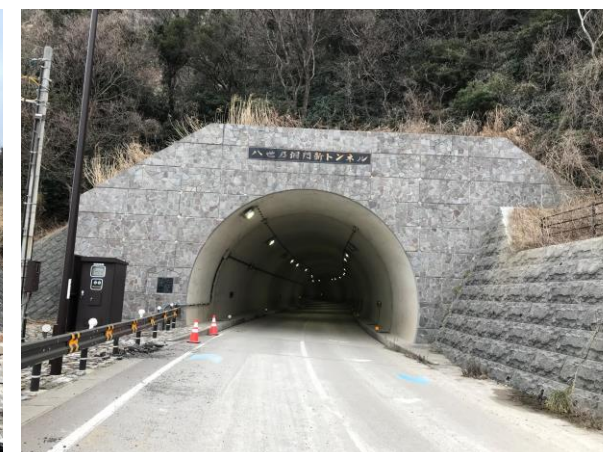
輪島側坑口；変状なし

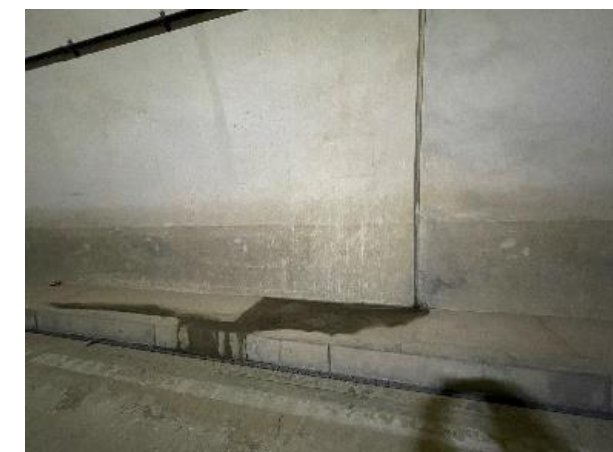
覆工は新規ひび割れ等を確認するも軽微
