## 令和6年能登半島地震 専門調査結果(中間報告)を公表します

# 令和6年能登半島地震 道路構造物の被災に対する専門調査結果(中間報告)

# 道路橋の被災調査結果の概要

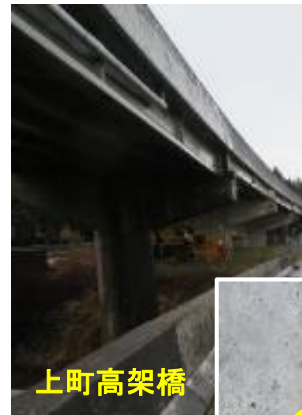
上町高架橋

(RC巻き立て)

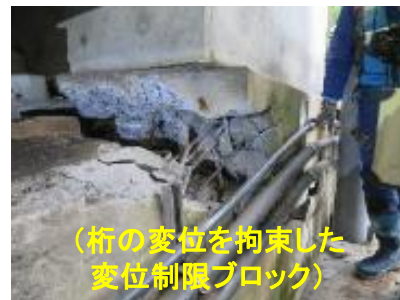
(桁の変位を拘束した  
変位制限ブロック)

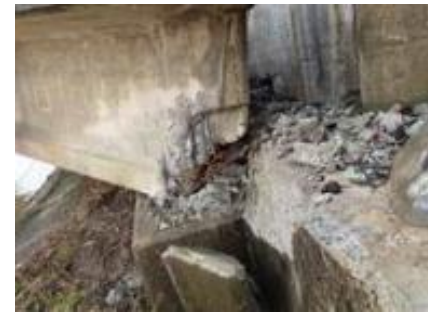
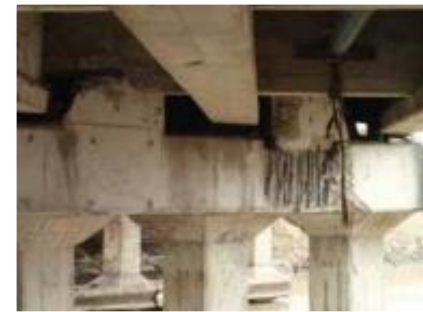
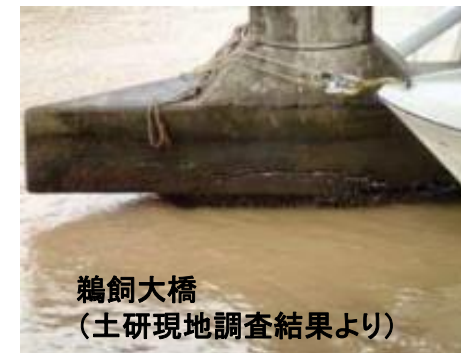
鵜飼大橋  
(土研現地調査結果より)

- 耐震設計基準が大きく変わった**兵庫県南部地震以後に設計された橋の本体は概ね軽微な被害**にとどまっており、期待した性能が発揮されている。
- 橋脚の補強や落橋防止対策など**耐震補強を行っていた道路橋は致命的な被害を回避**し、復旧の迅速化に寄与している。
- 一方で、古い基準で設計された道路橋の中には落橋には至ってはいないものの深刻な被害も見られ、**未対策橋梁の対策を急ぐ必要**がある。

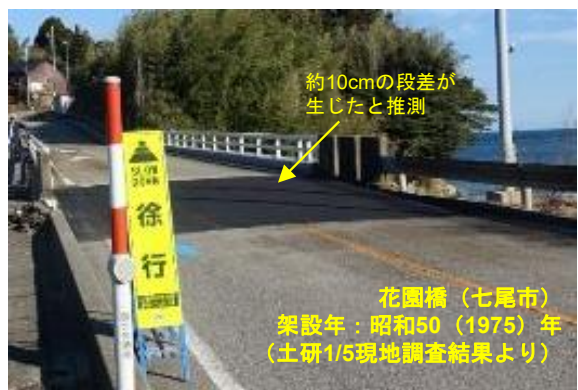
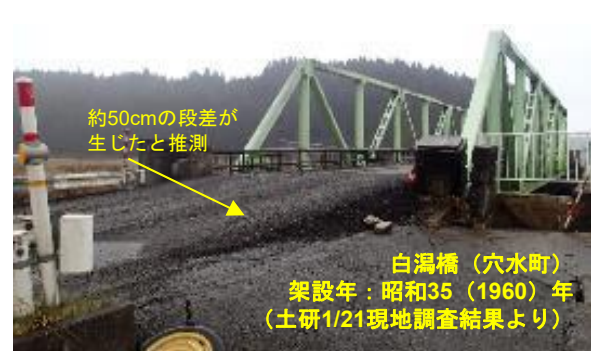
## ① すりつけを行い速やかに緊急復旧した事例

- 橋台背面について、小規模な段差は多数発生しているが、速やかに緊急復旧できている
- 平成8年道路橋示方書で踏掛版を設置することが望ましいとし、平成24年道路橋示方書で橋台背面アプローチ部の構造を規定しており、その効果が現れている
- 一方で、液状化により1.5m地盤が沈下した橋梁もある

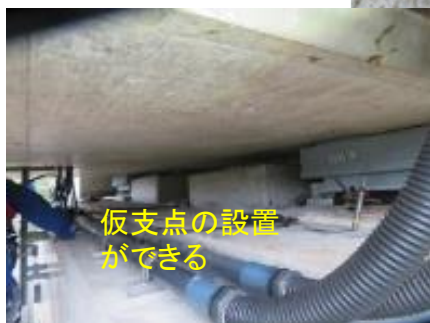
- 支点部が損傷しても、仮支点が設置できるスペースがあることで、迅速な応急復旧が可能になった

耐震補強により段差防止と縁端拡幅がされていた

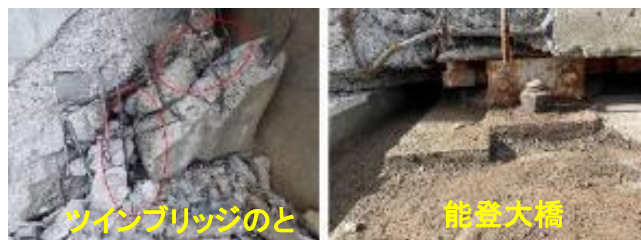
- 支点部でPC桁が損傷すると、プレストレスの状態の把握が困難であり、復旧の支障となる

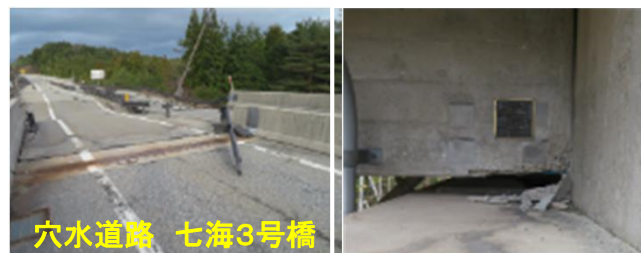
- 土工部の信頼性の評価が困難なことで、橋の挙動の制御が困難（本復旧に向けて土中部の掘削調査が必要な場合も生じた）

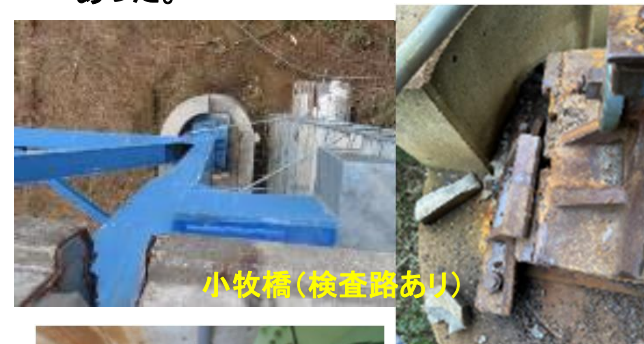
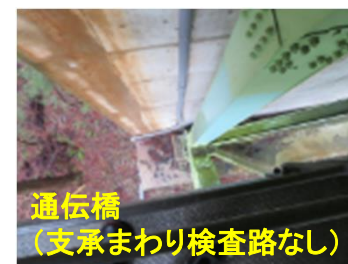
- 橋面位置で変位が出ないまま、支点が不安定になっている可能性があり、点検が必要であった。
- 支承周りは狭隘部も多く、検査路が有効であった。

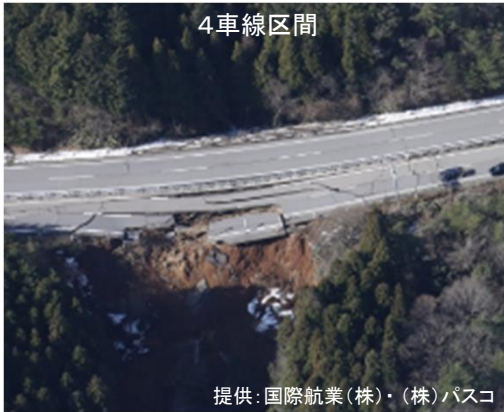
4車線区間

4車線／2車線区間の崩壊事例

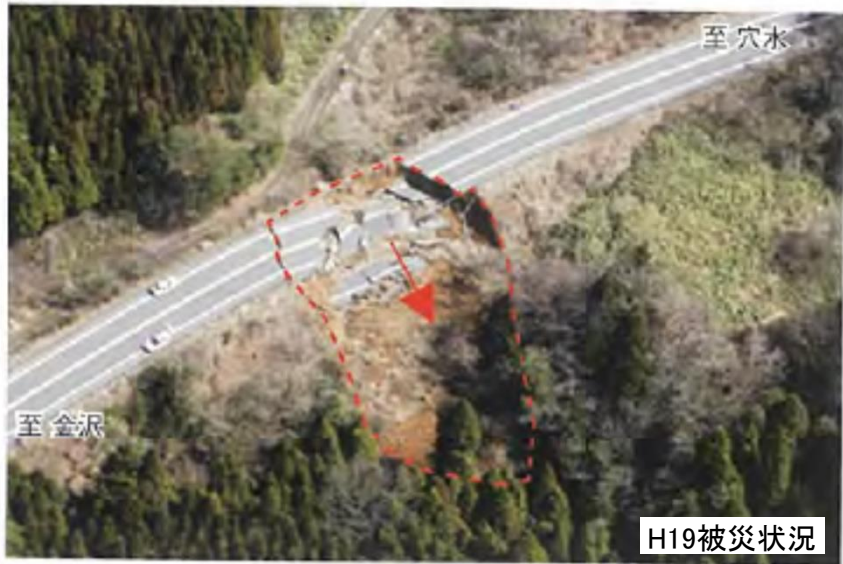
上下線の崩落 (H19.3月)

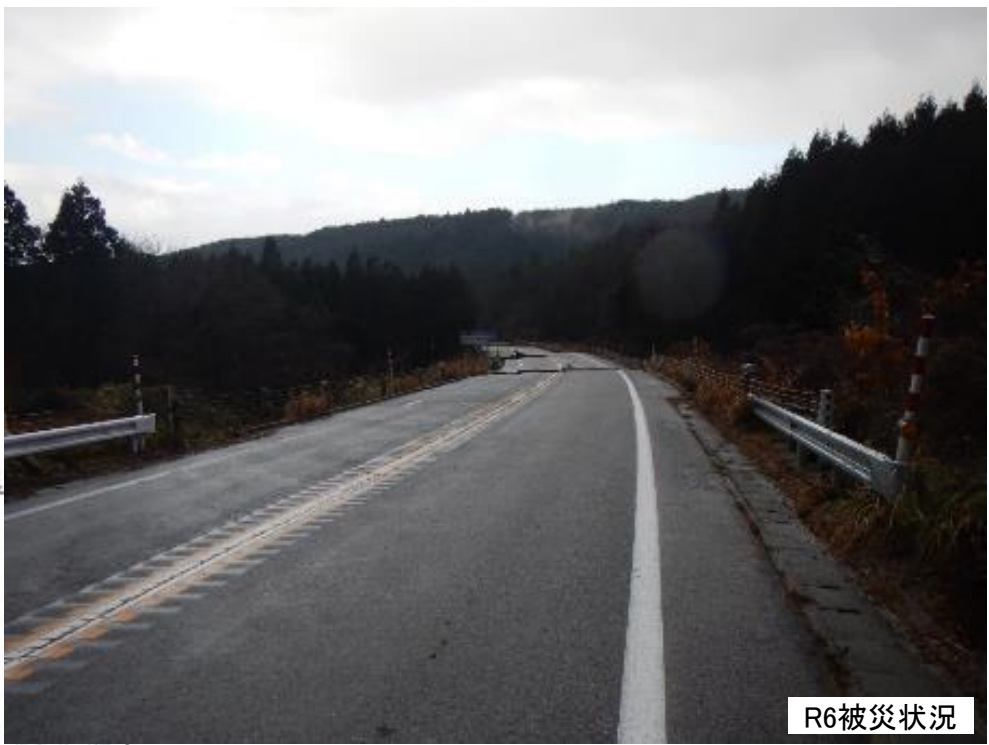
盛土高約15mの谷埋め盛土でクラック程度の被災  
H19大規模崩壊箇所(縦14)で基礎地盤砕石置換え、補強盛土、抑え盛土により復旧された箇所

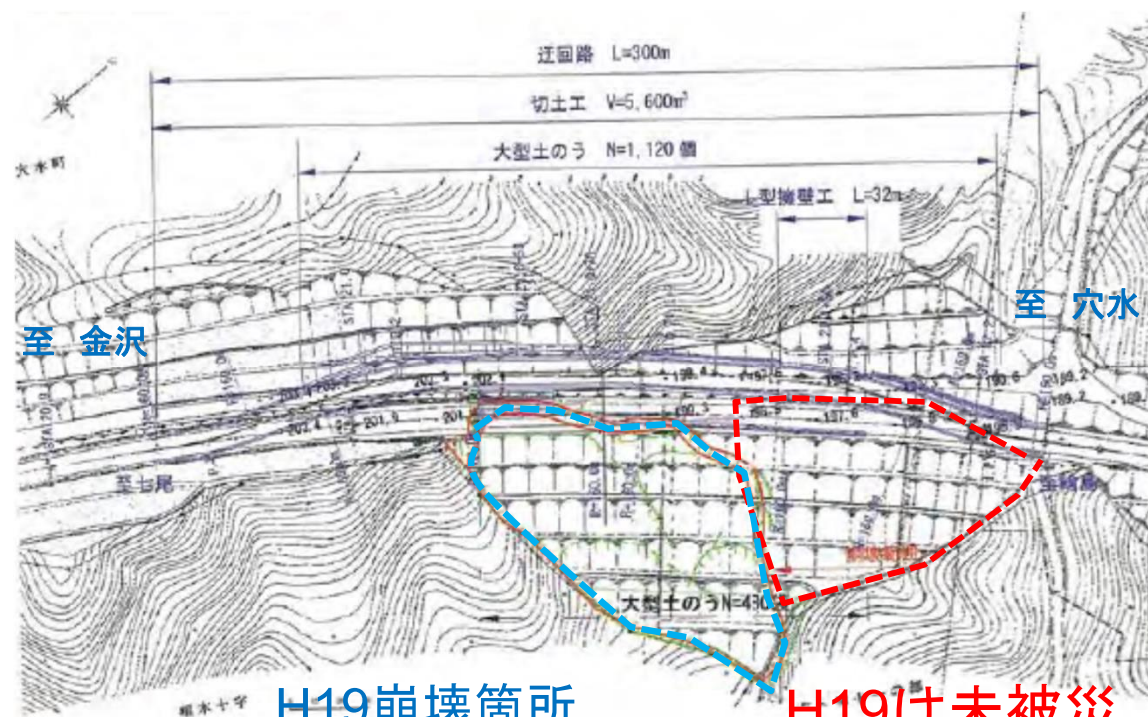
- ・H19年地震で被災し復旧した場所に隣接し(同じリスク要因を有する)、  
H19年未被災だった部分が、R6地震では重度の被災(大きく沈下)

**H19崩壊箇所**  
(当時、十分な対策  
を講じて復旧)  
→R6は軽微な被災

**H19は未被災**  
(未対策)  
→R6は重度の  
被災

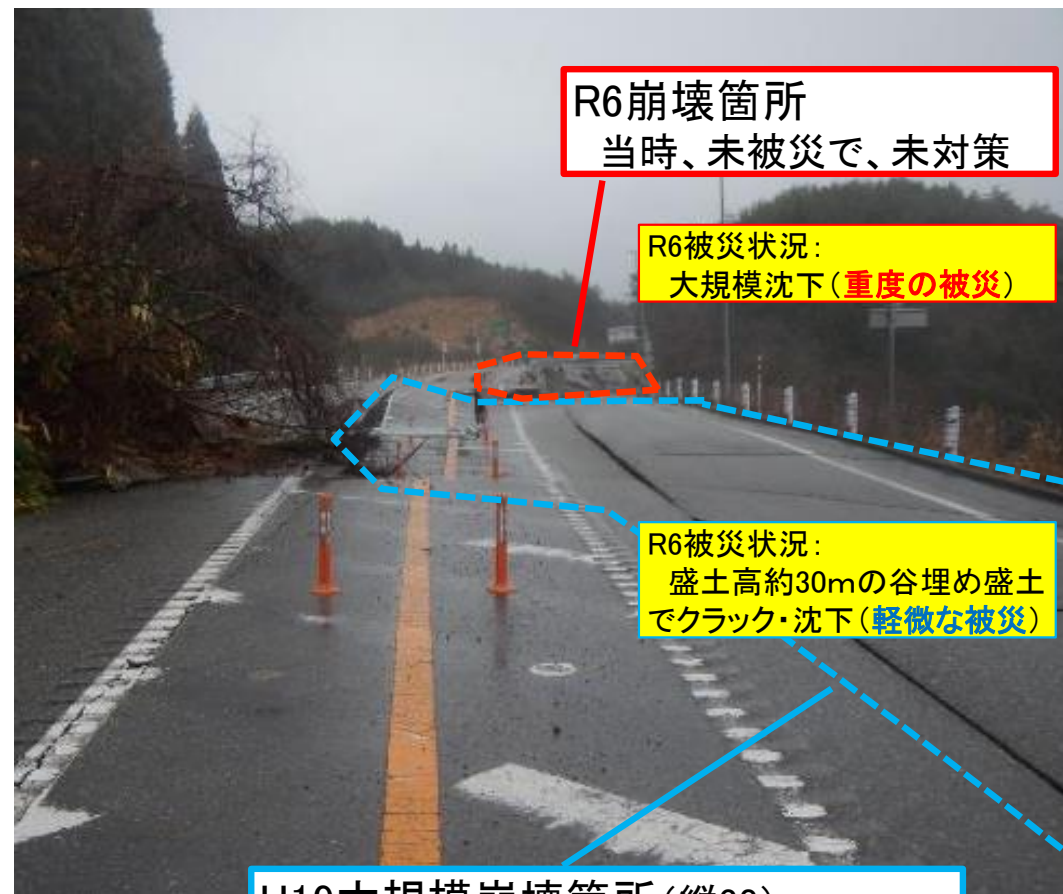
**R6崩壊箇所**  
当時、未被災で、未対策

R6被災状況:  
大規模沈下(**重度の被災**)

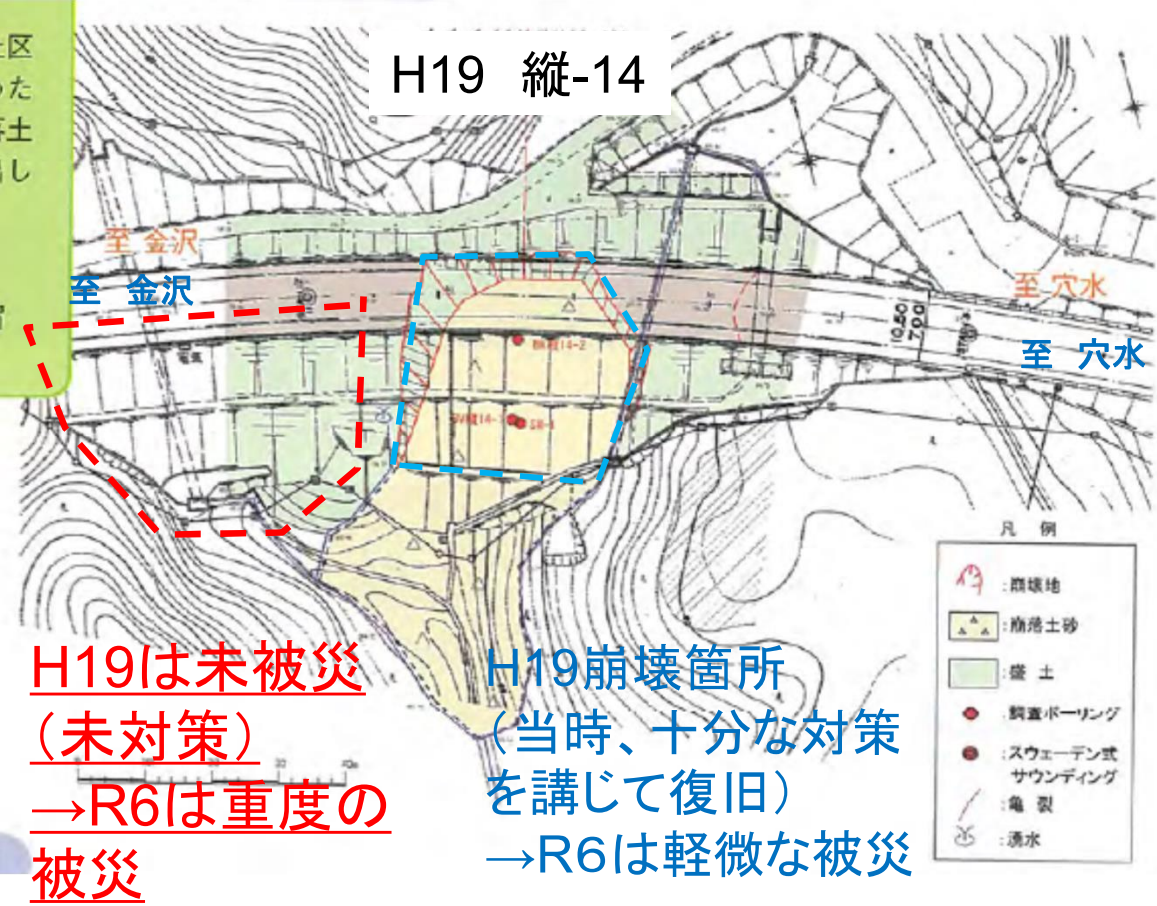
H19大規模崩壊箇所(縦14)で基礎地盤碎石置換え、補強盛土、抑え盛土により復旧された箇所

R6被災状況:  
路面クラック(軽微な被災)

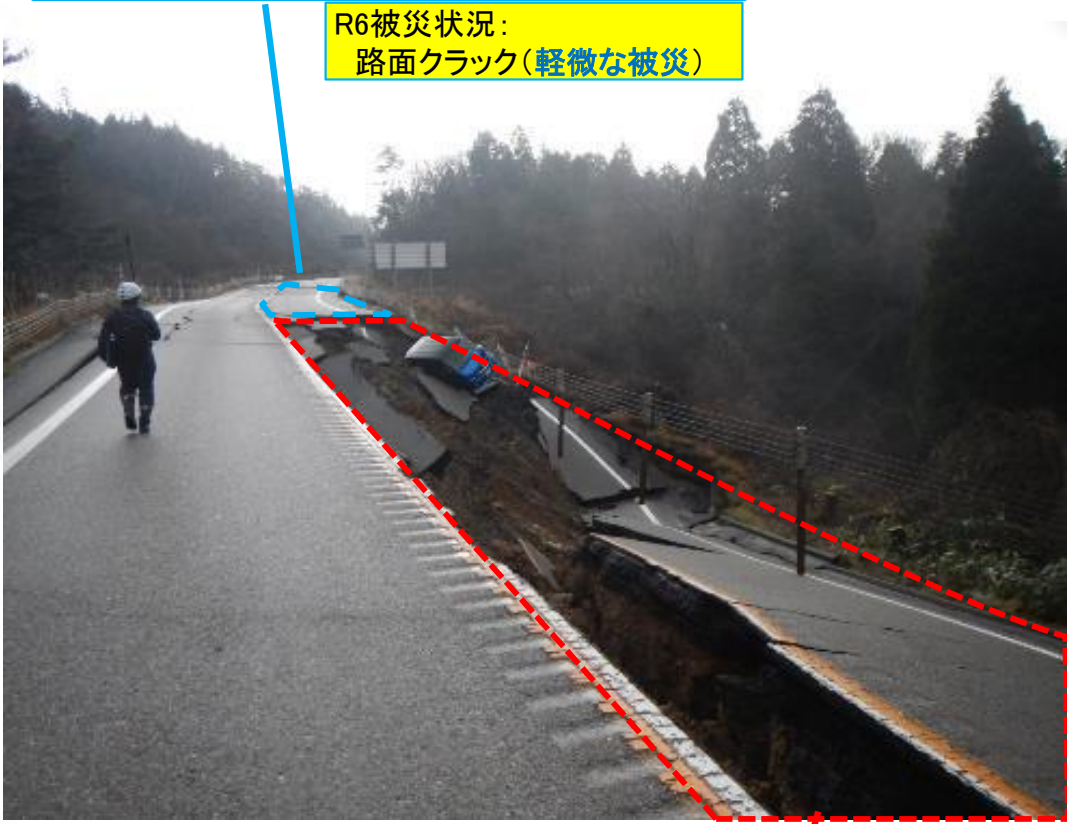
R6大規模崩壊箇所  
当時、未被災で、未対策

R6被災状況:  
盛土高約15mの谷埋め盛土で大規模崩壊(重度の被災)

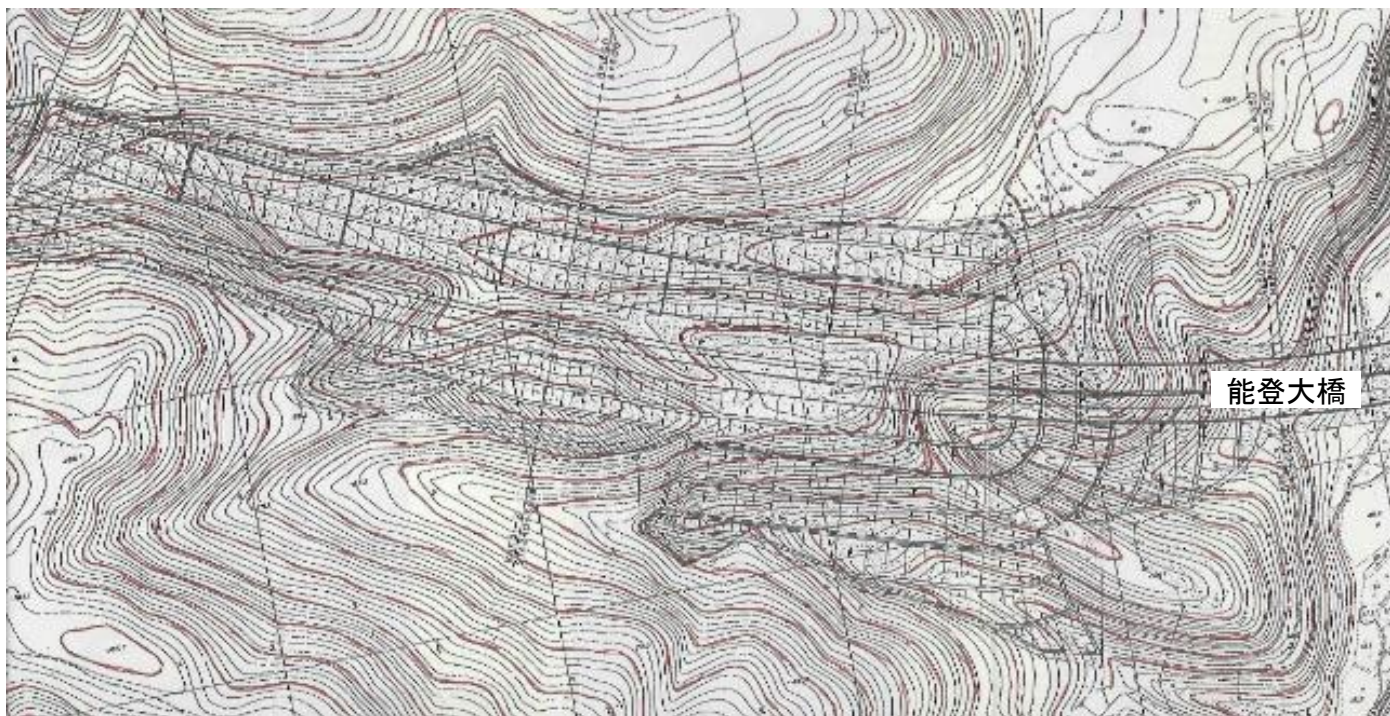
橋台背面盛土部に複数の沢が存在

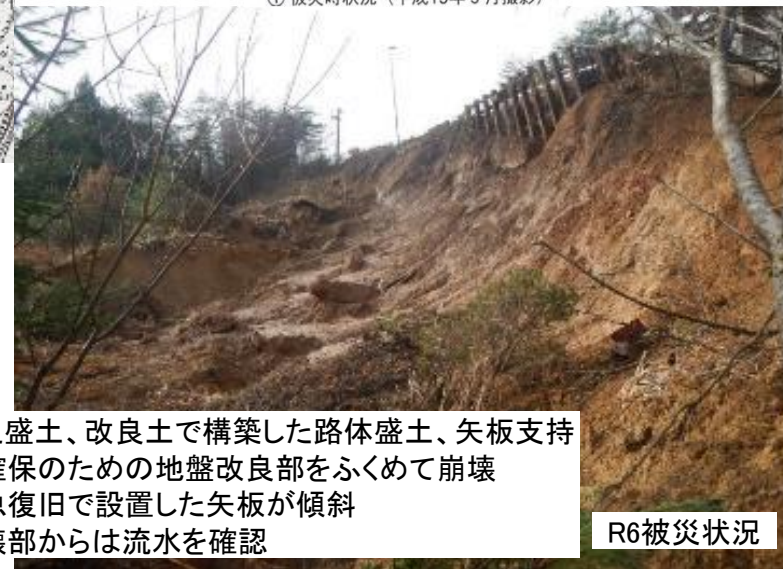
R6被災状況

抑え盛土、改良土で構築した路体盛土、矢板支持  
力確保のための地盤改良部をふくめて崩壊  
応急復旧で設置した矢板が傾斜  
崩壊部からは流水を確認

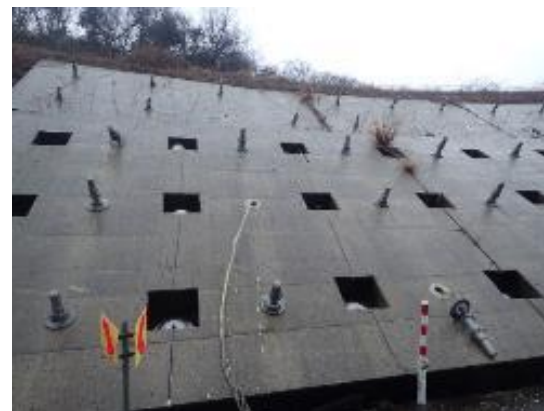
R6被災状況:グラウンドアンカーの破損(飛び出し)

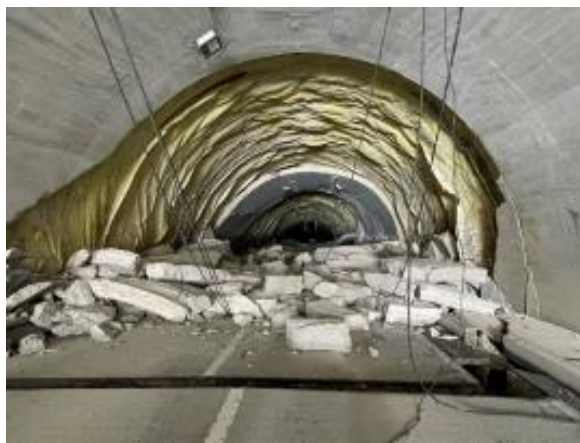
大谷トンネル(国道249号)

- 地山の大規模な変形によって確保していたトンネルの内空に変形が生じ、これに伴って覆工コンクリートの崩落が発生し、道路交通機能が途絶するとともに道路啓開(緊急復旧)の活動も困難となった。
- 大谷トンネルは、地すべり地帯に位置し、施工当時から対策を行っていたところであり、地震による地山の大規模な変形の影響が考えられる。
- 中屋トンネルは、地質の変化が大きい区間や地山が膨張性を示す区間があり、施工当時から対策を行っていたところであり、地震による地山の大規模な変形の影響が考えられる。
- 今後、現場の地山の変形状況、地形、地質を調査し、被災メカニズムの分析を踏まえたうえで、復旧について検討することが必要。
