令和6年能登半島地震における
穴水町道路被災状況調査
報告書（速報）

令和6年1月11日

国土交通省 東北地方整備局

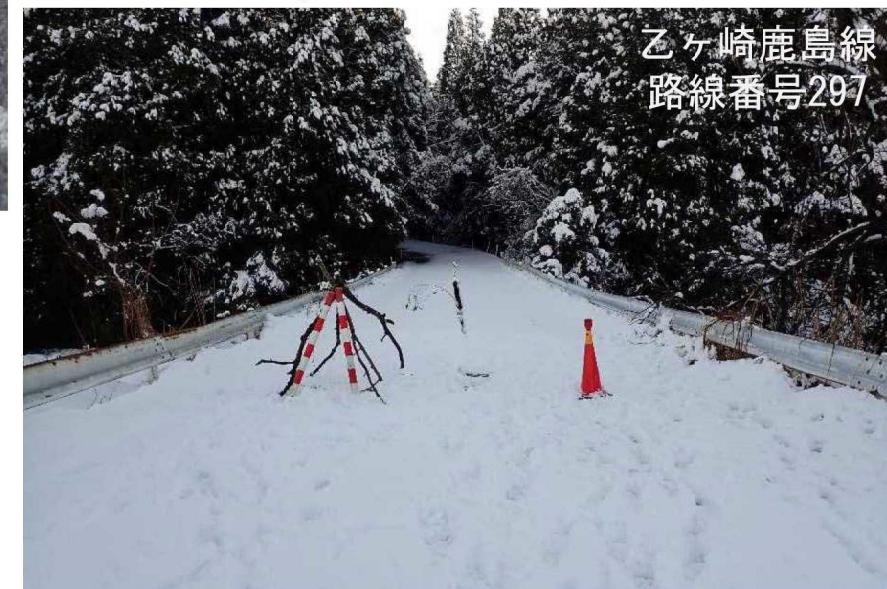
乙ヶ崎鹿島線
路線番号297

封鎖作業後

被災状況調査班1班4名は乙ヶ崎鹿島線(路線番号297)にて
道路崩落を確認、応急封鎖作業を実施しました。
早期に正式な封鎖をされることを推奨します。

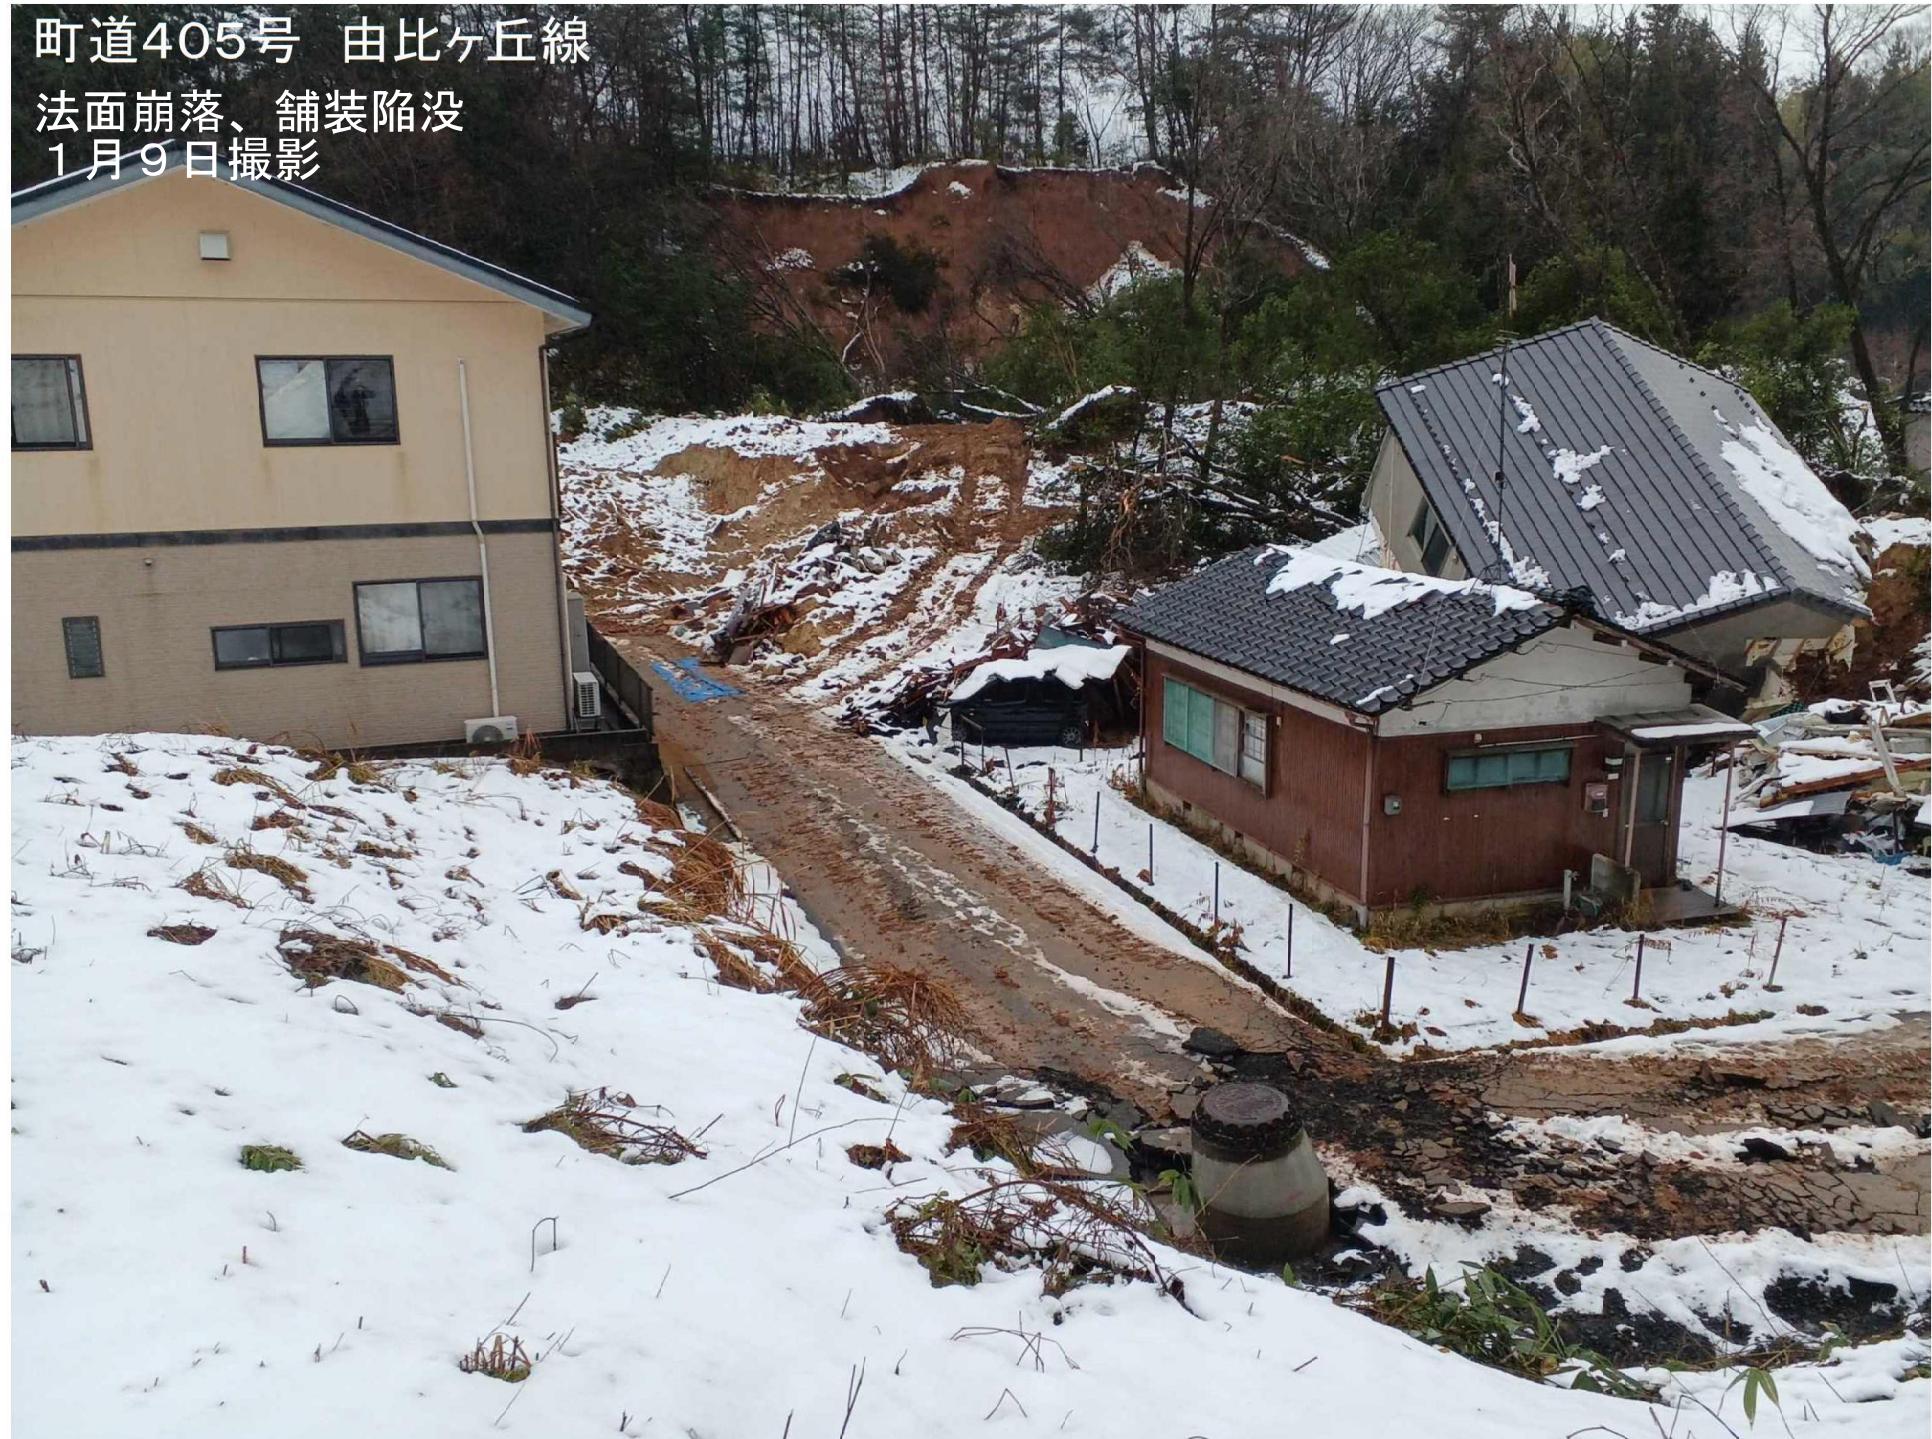
町道405号 由比ヶ丘線

法面崩落、舗装陥没
1月9日撮影

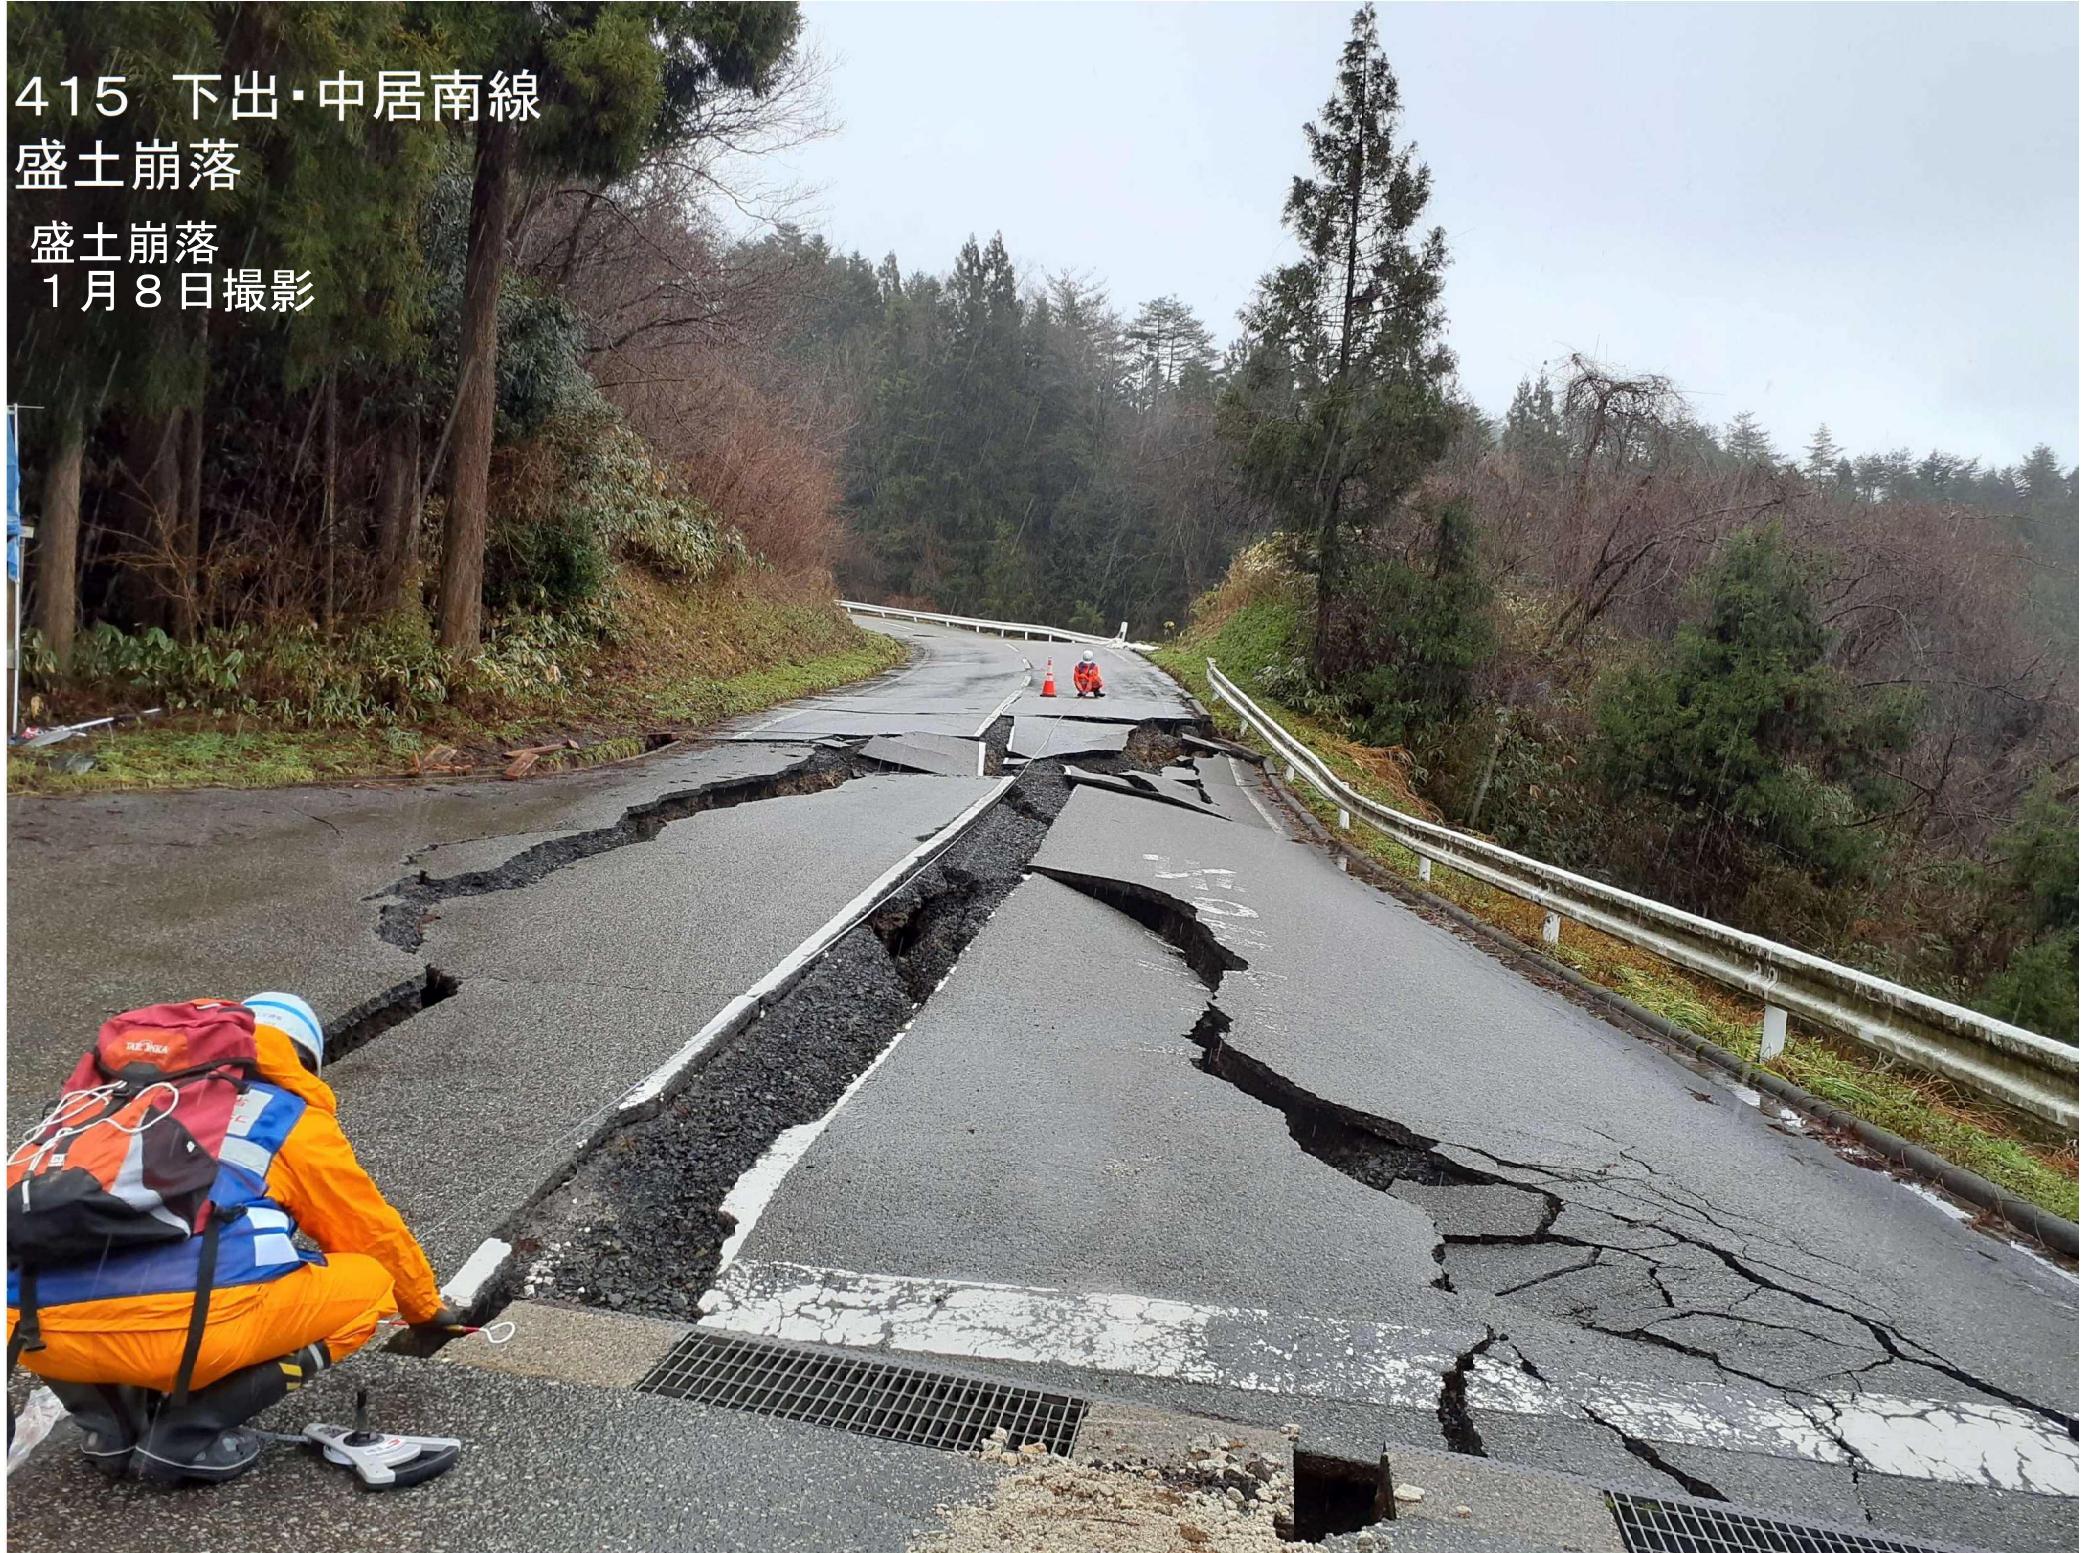
415 下出・中居南線

盛土崩落

1月8日撮影

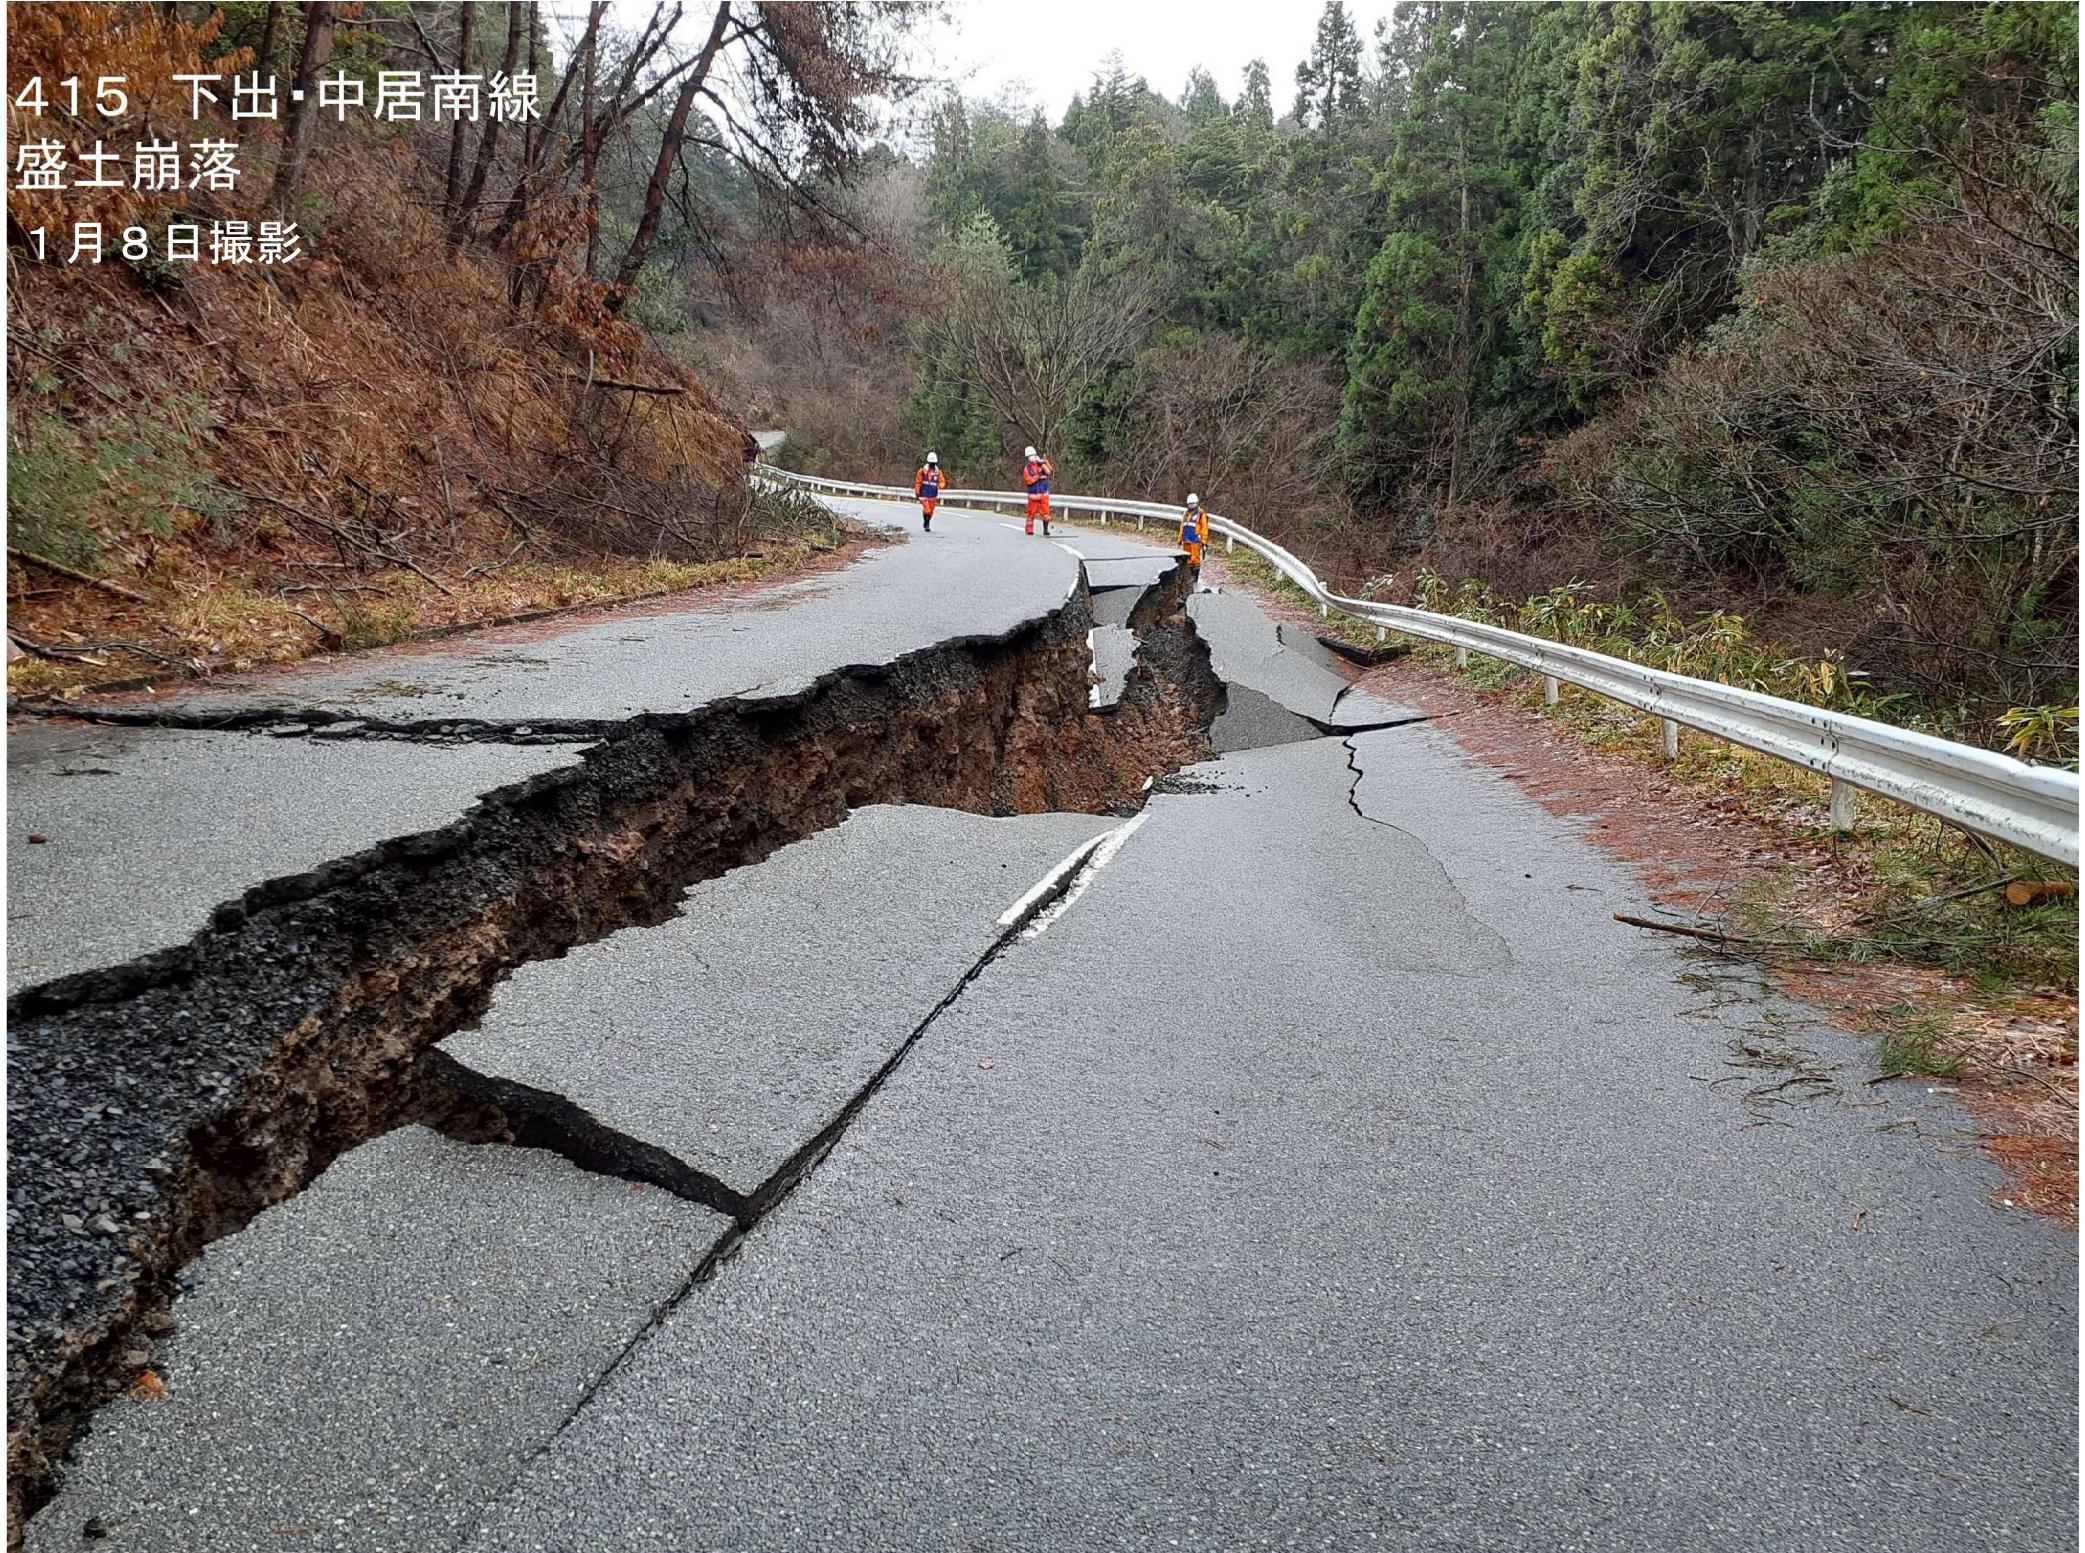
415 下出・中居南線
盛土崩落
1月8日撮影

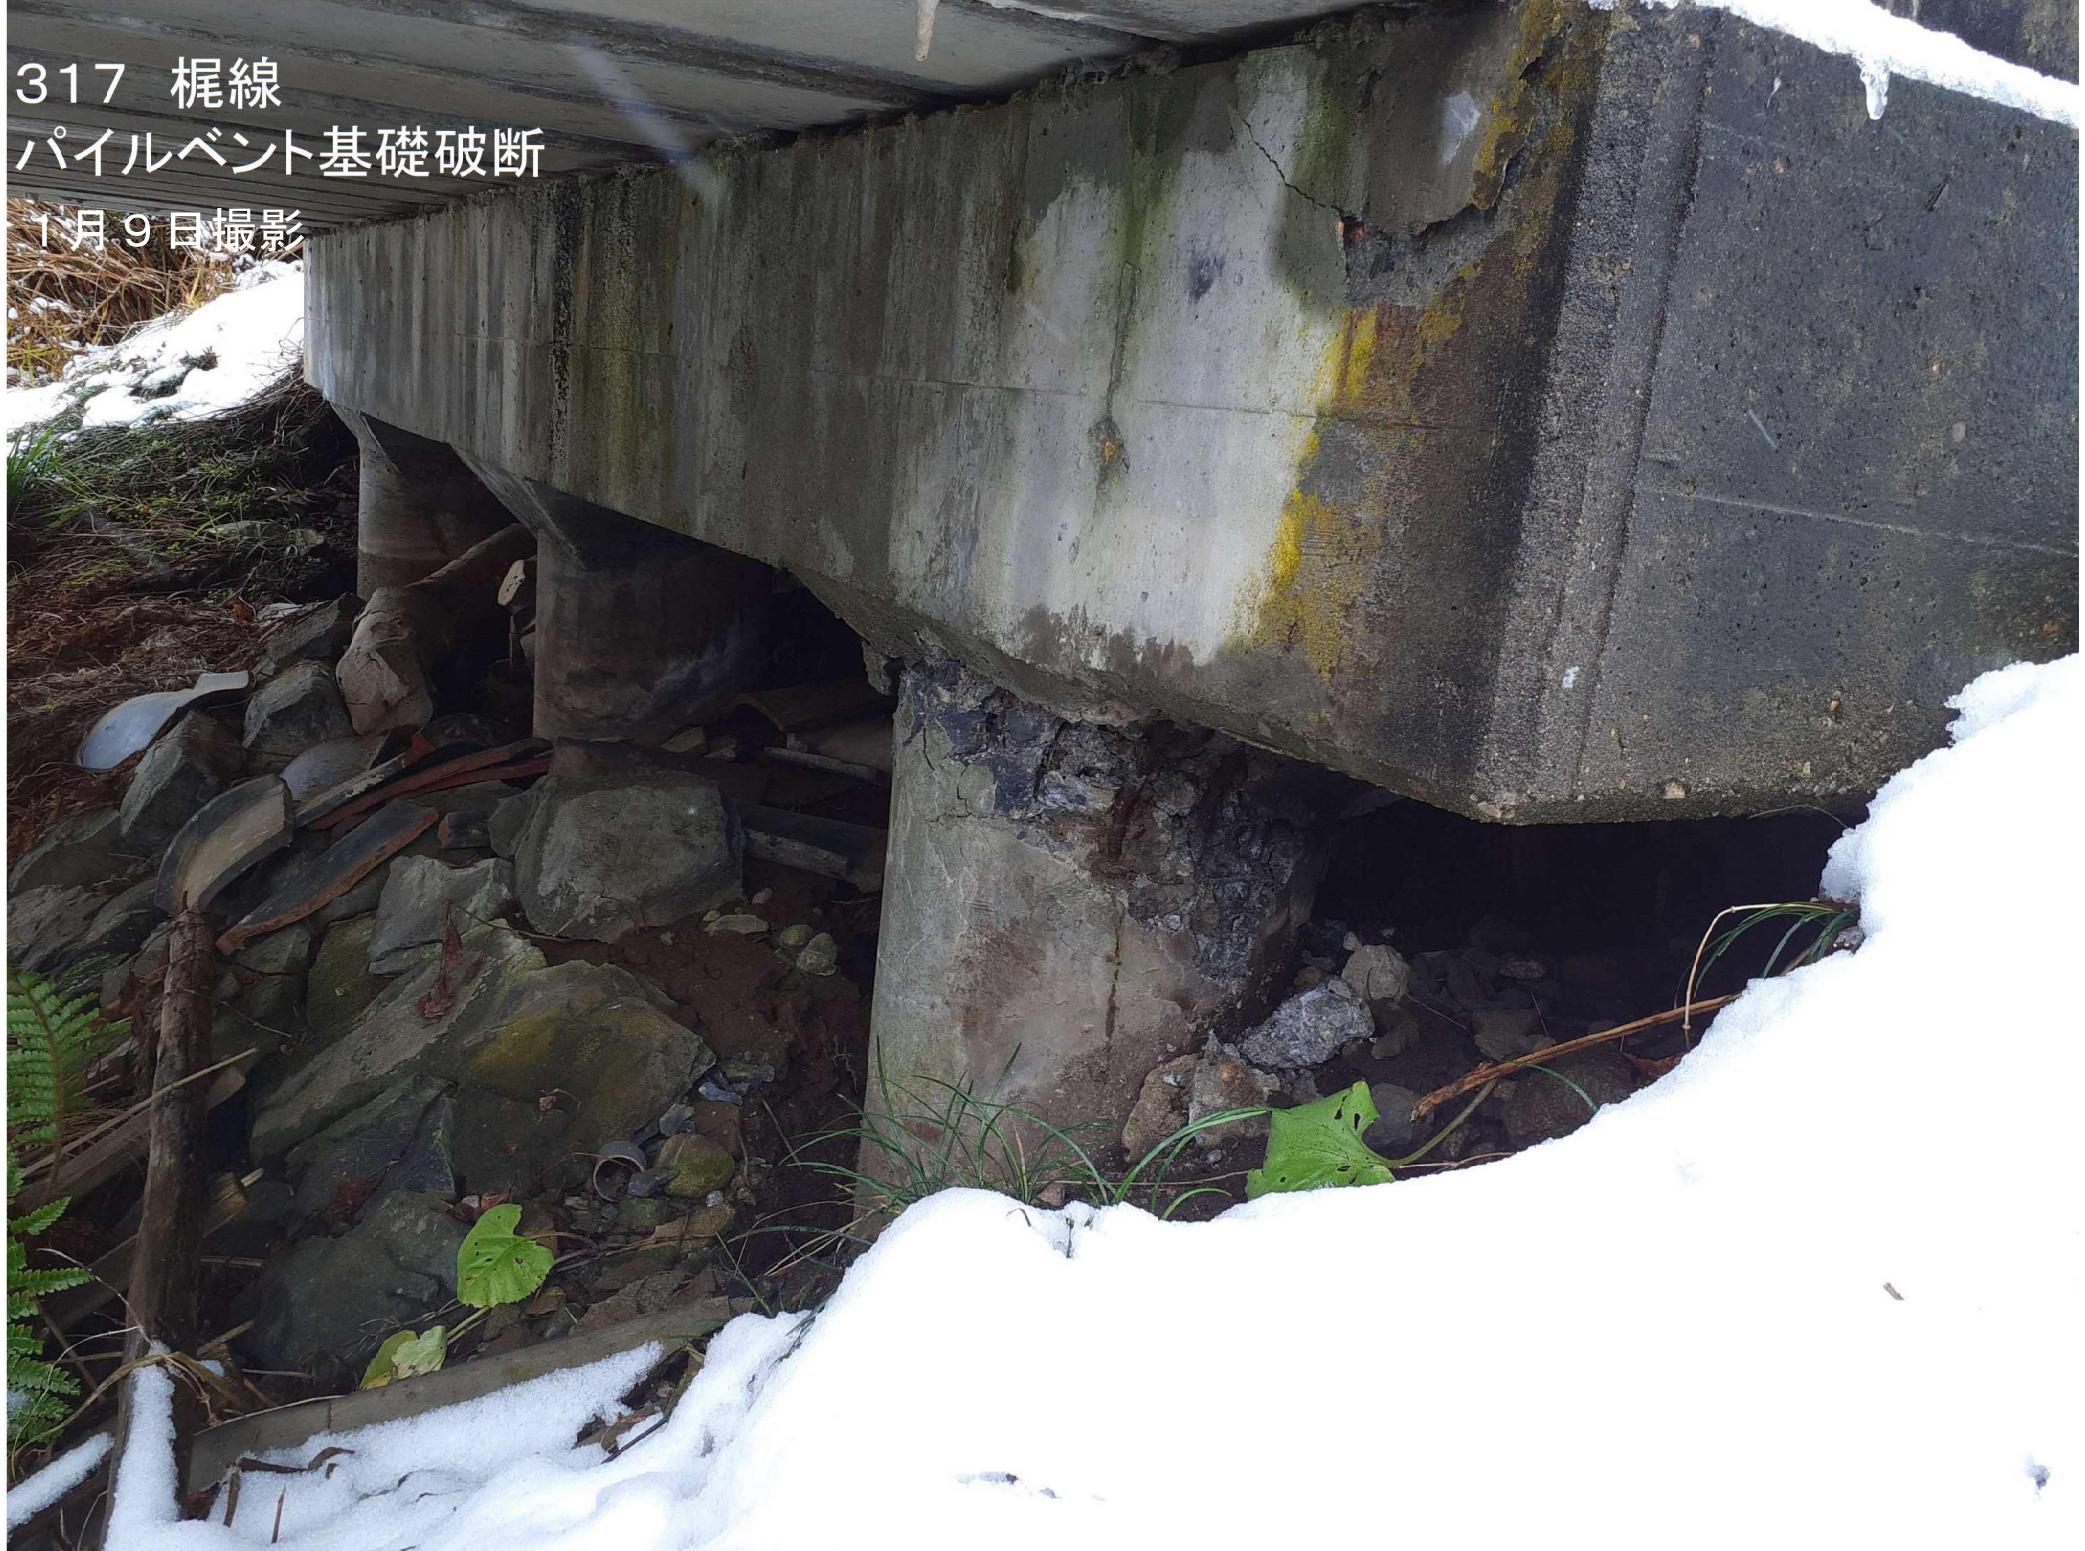
317 梶線
パイルベント基礎破断

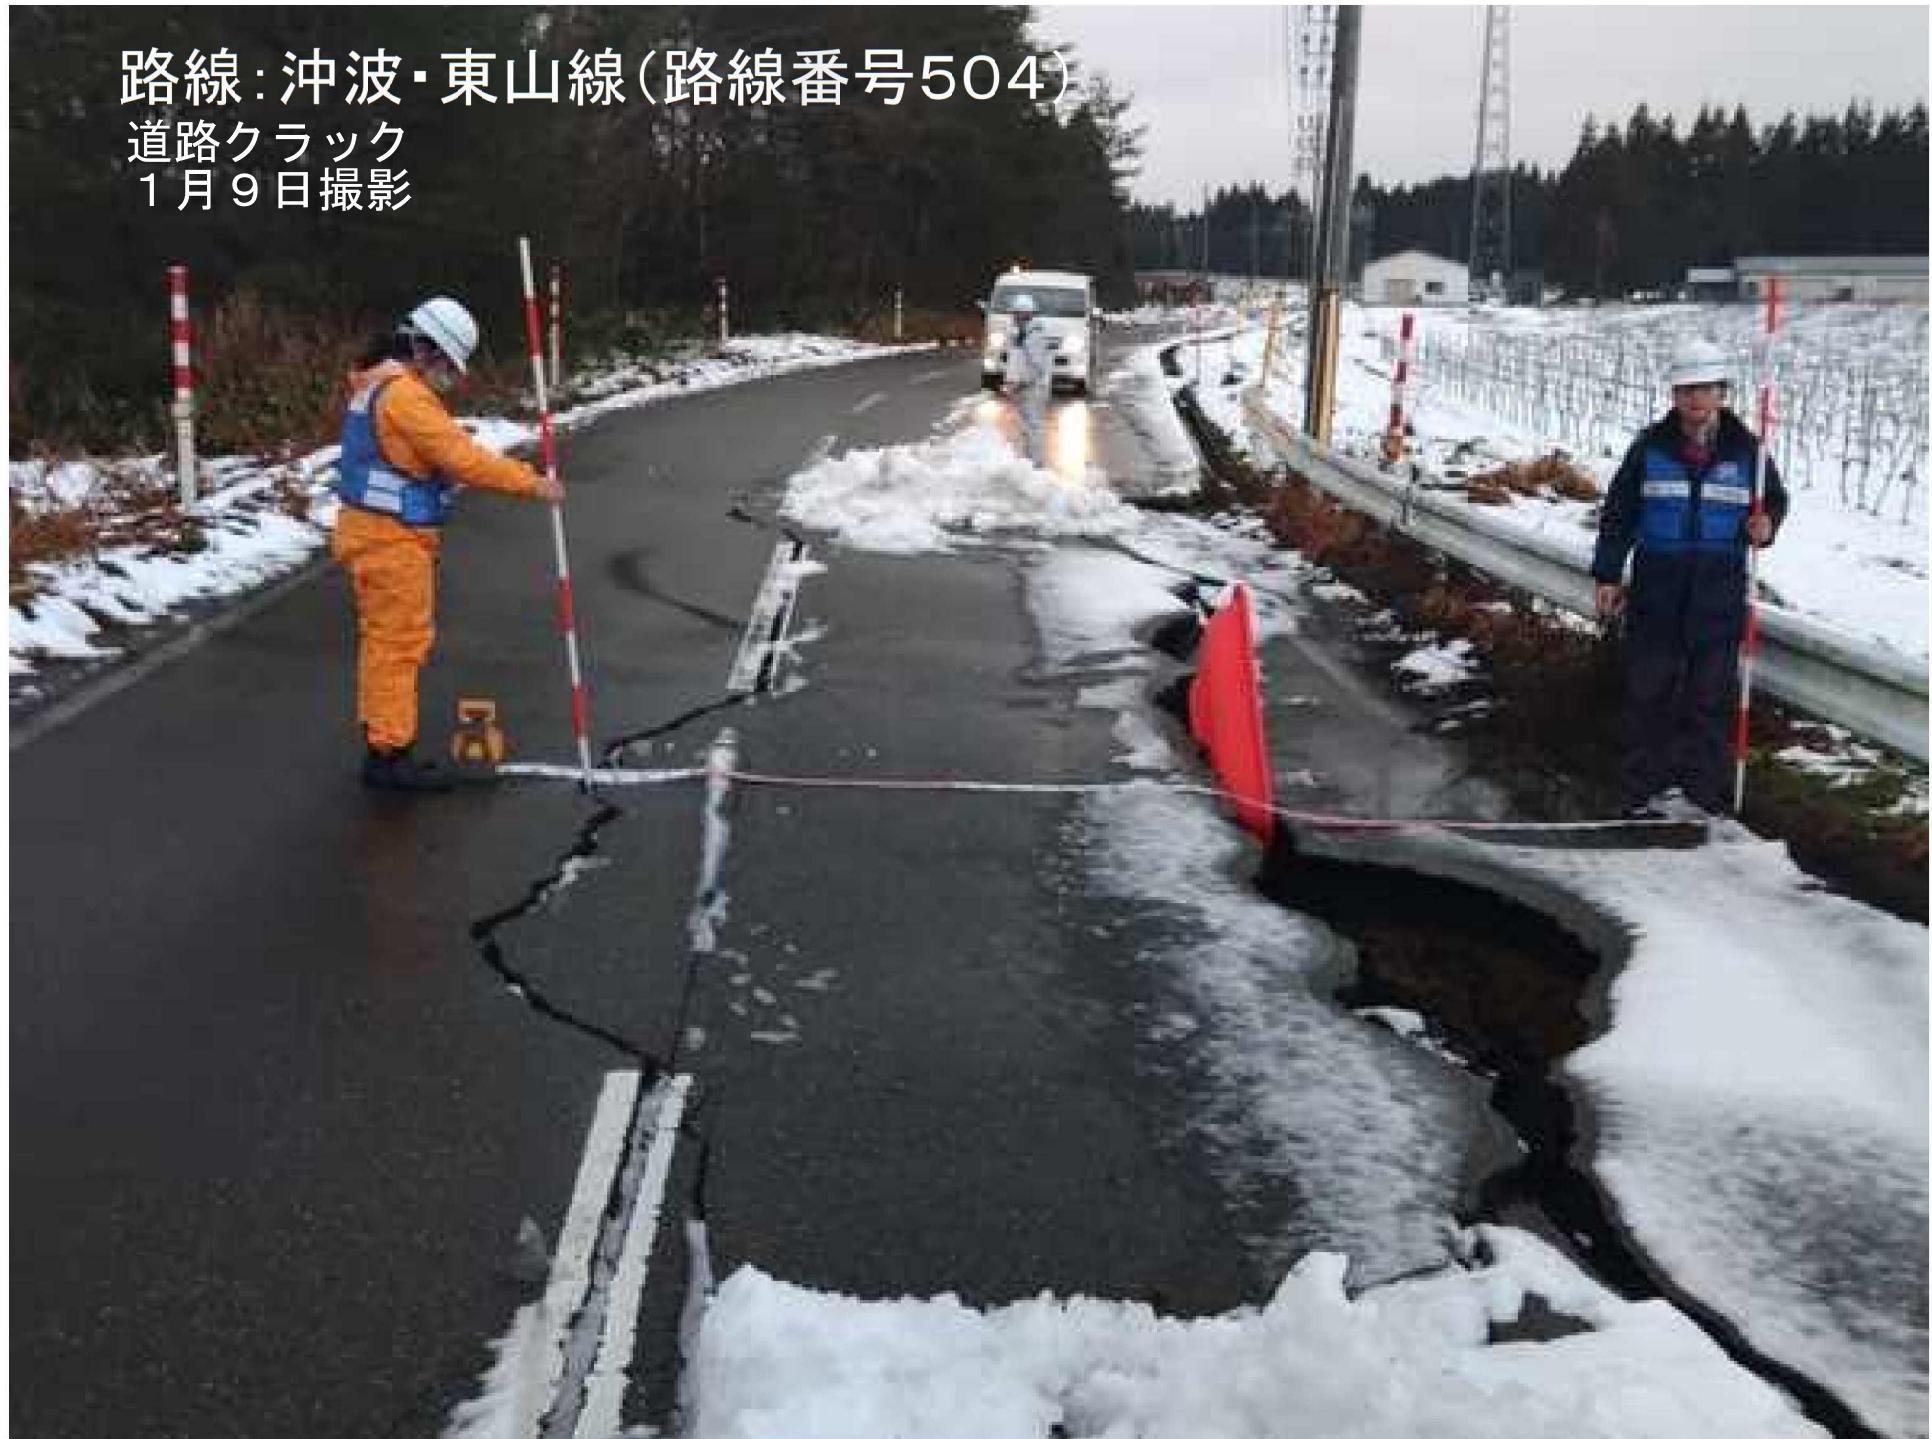
路線: 沖波・東山線(路線番号504)

道路クラック
1月9日撮影

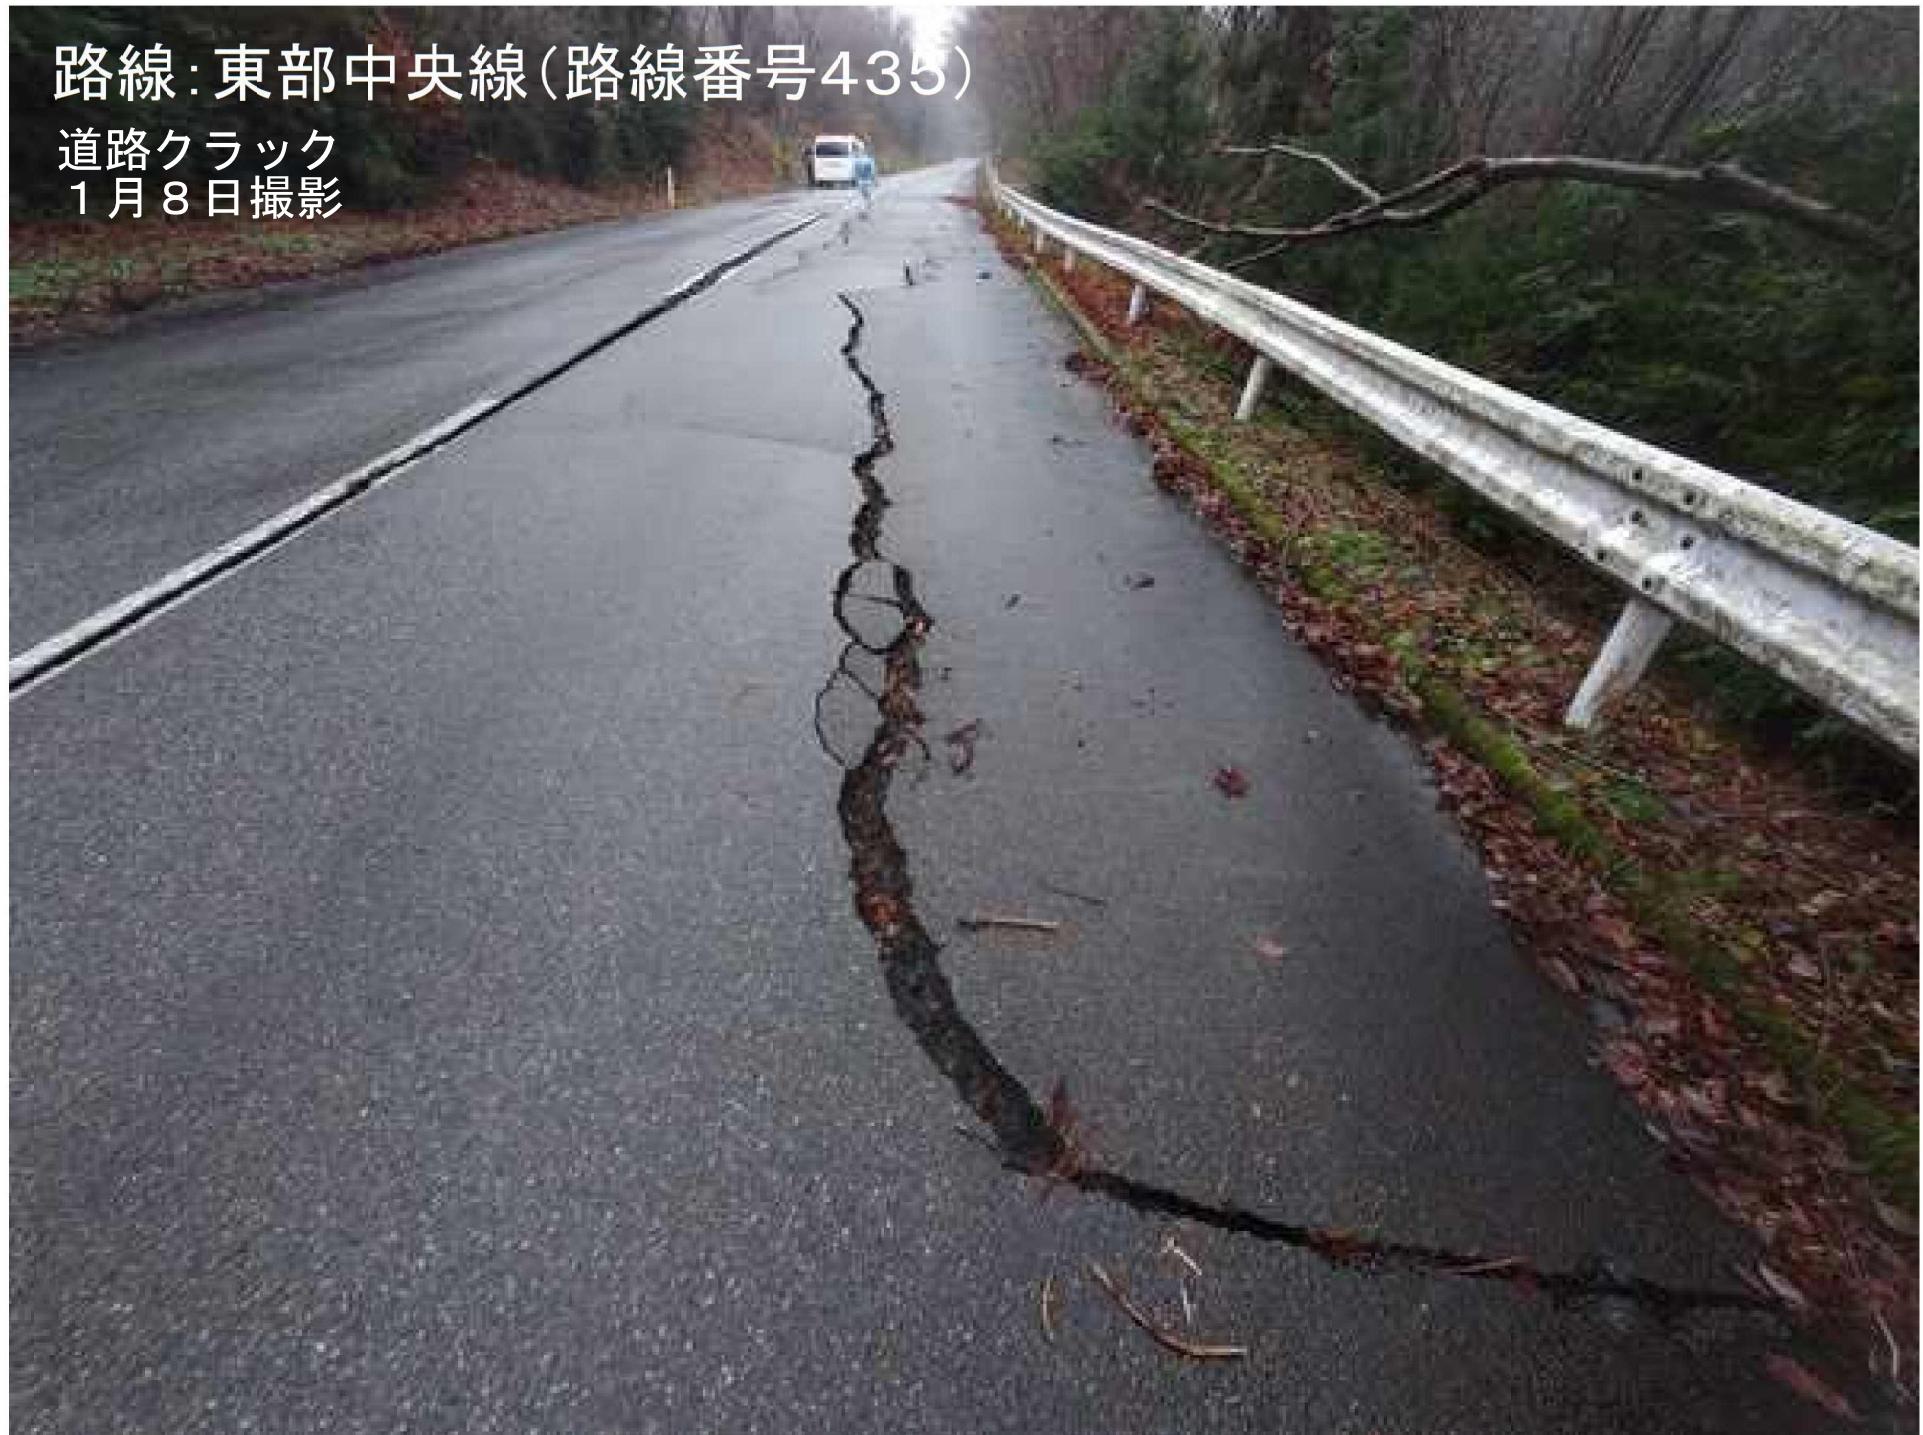
路線：東部中央線（路線番号435）

道路クラック
1月8日撮影

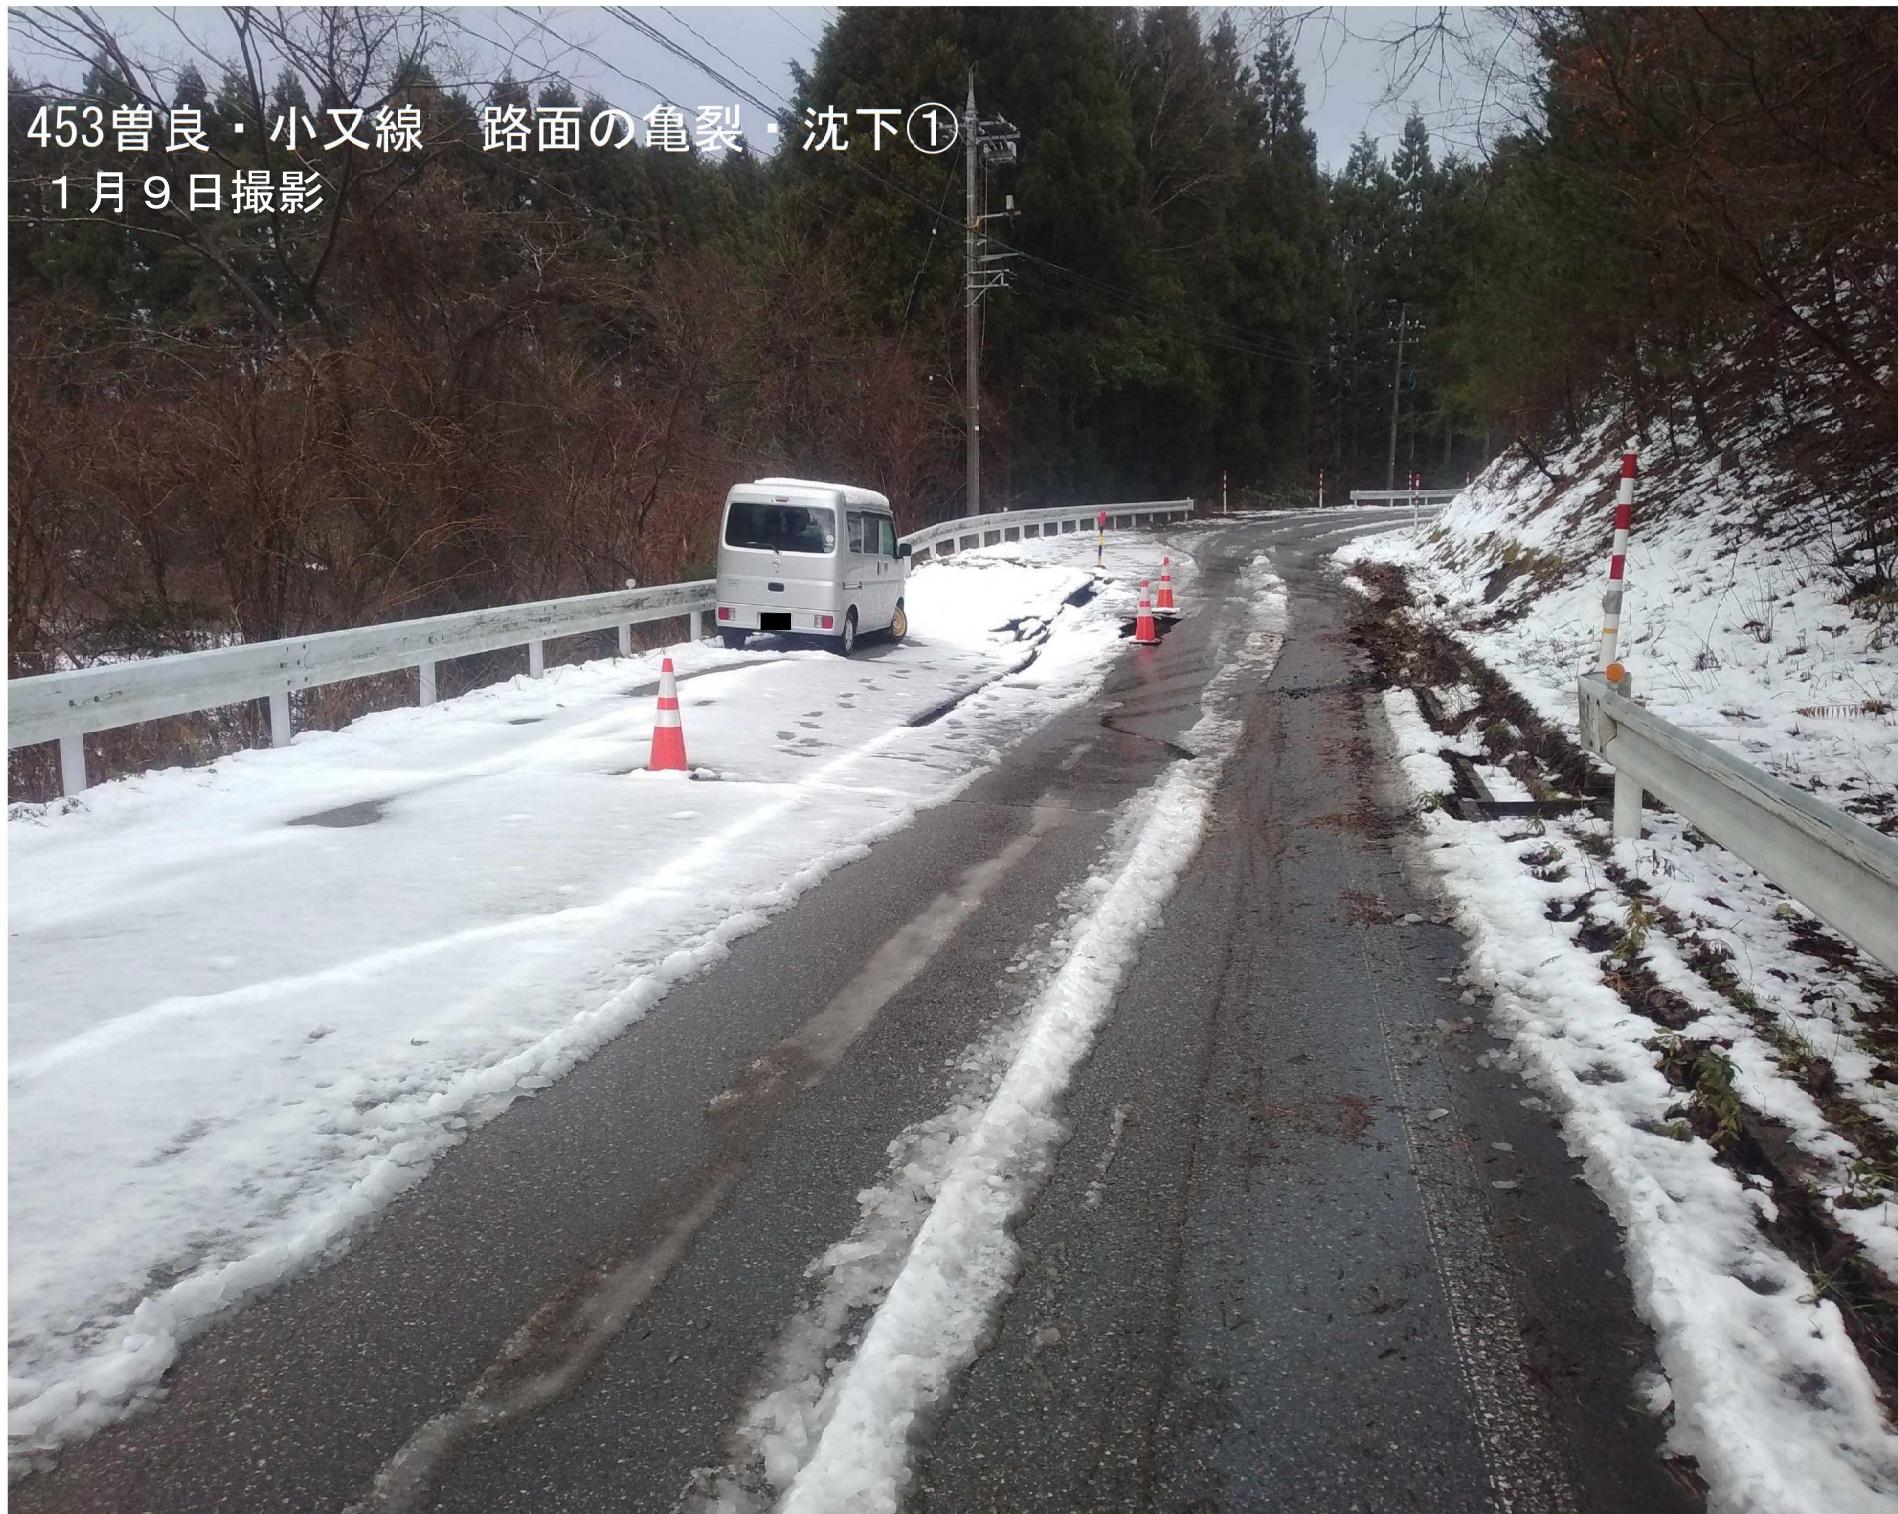
453曾良・小又線 路面の亀裂・沈下①
1月9日撮影
