令和6年能登半島地震における
穴水町道路被災状況調査
報告書（速報）

令和6年1月11日

国土交通省 東北地方整備局

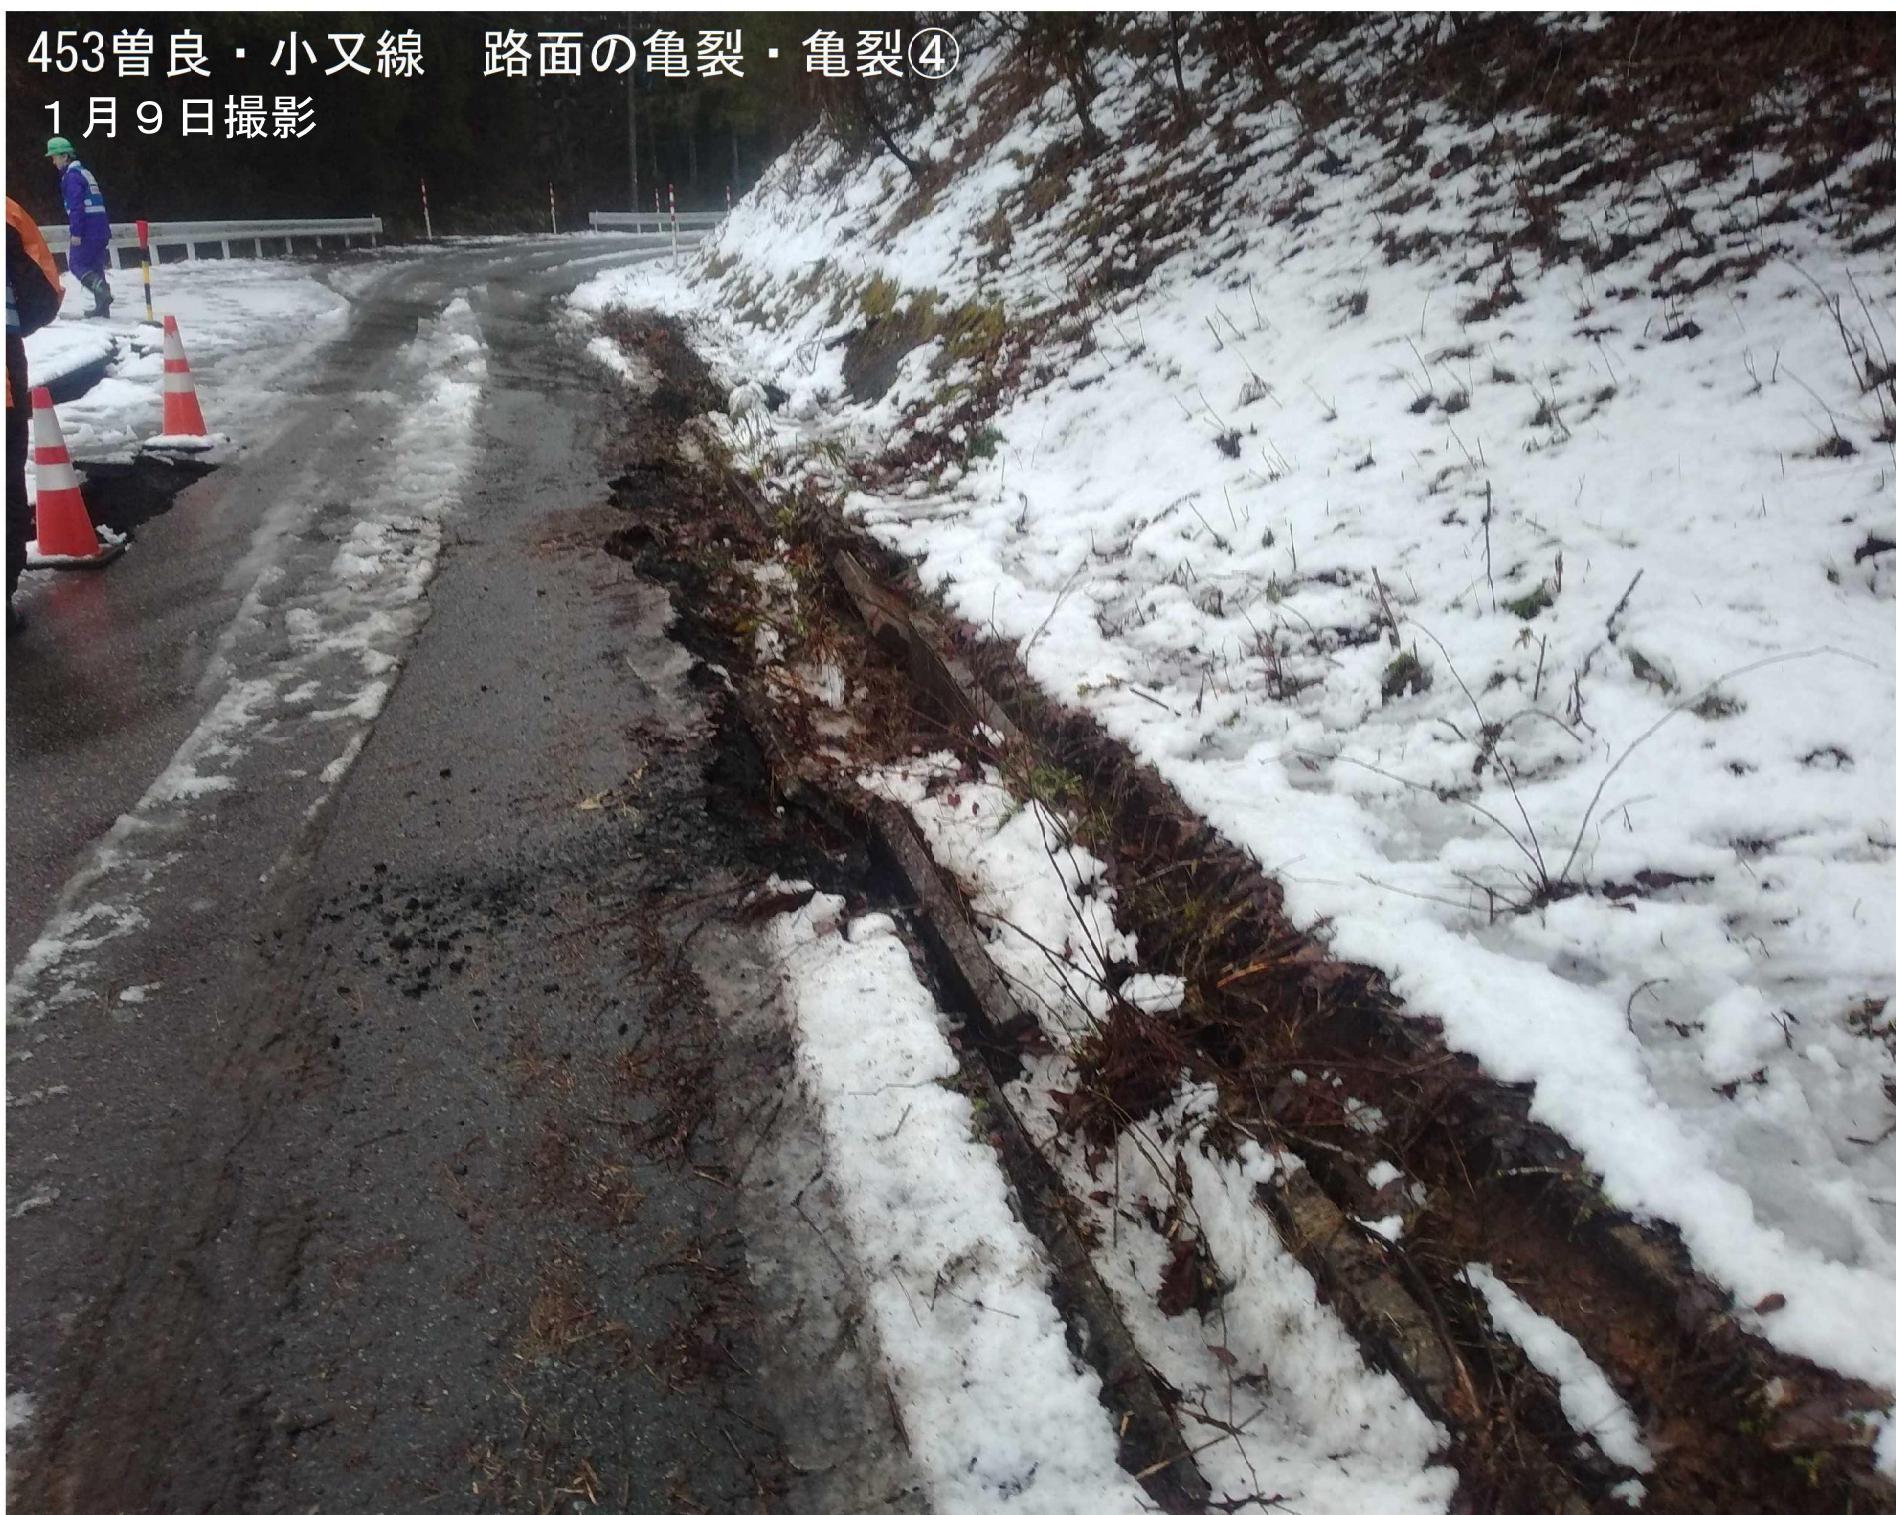
453曾良・小又線 路面の亀裂・亀裂④

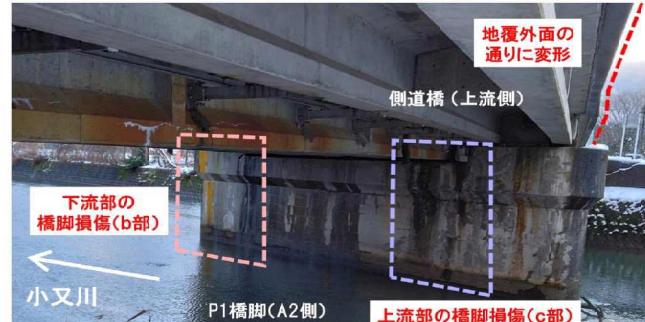
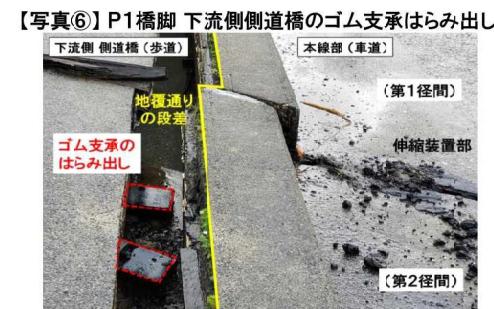
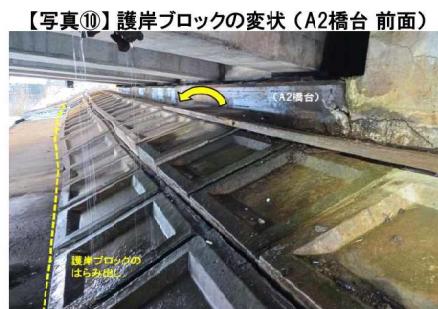
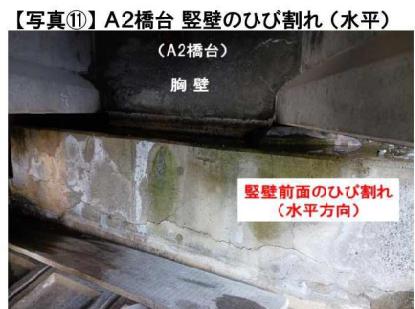
【写真⑤】P1橋脚部の変状(上流側:地覆、上・下流側:豊壁ひび割れ)

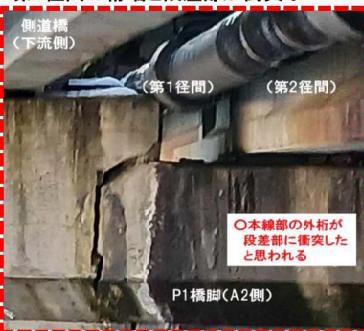
【写真⑦】P1橋脚 A2側正面(下流側_d部拡大)

第1径間の桁端と段差部が衝突?

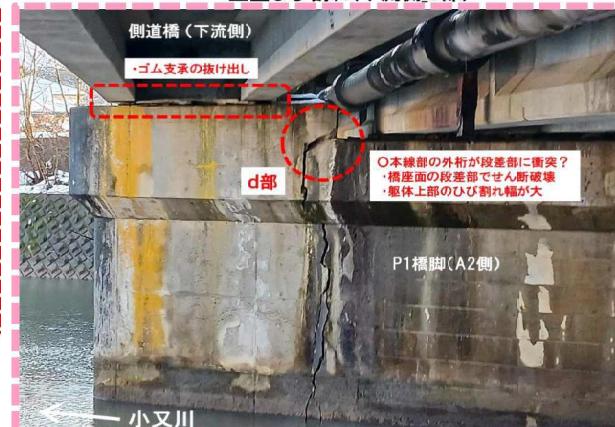
【写真⑧】P1橋脚 A2側正面
豊壁ひび割れ(下流側_b部)

- 当該橋梁は、斜角を有するPC単純ポストテンションT桁橋・2連(不等径間)の橋梁である。
- R6.1.1_能登半島地震により、P1橋脚の上・下流部豊壁に鉛直方向のひび割れが発生している。特に下流側の豊壁(b部)はひび割れ幅の開口が大きく、フーチングまでに達している可能性があり、耐荷力が不十分な状態にあると思われることから、詳細調査を行うまでは歩道(下流側)を通行止めするのがよい。
- また、上流側の豊壁(c部)にも鉛直方向ひび割れが生じており、現時点では直ちに不安定ということはないものの、今後さらなる地震等で不安定になる恐れもあるので、監視を行い、規模の大きな余震などの際に異常があればすぐに止められるような体制をとっておくのがよい。
- 当該橋梁は本線部(車道)と両側の側道橋が分離構造(目地接合)となっており、地震動により中間支点(P1橋脚)において、主桁端部や地覆側面が衝突した可能性がある(未確認)。その影響により、隣接する地覆の離隔や通りに変状が生じている。
- 特に、P1橋脚 下流側側道橋の橋面段差部では、本線部の外折が段差部と衝突した可能性があり、せん断破壊により豊壁に鉛直方向のひび割れが生じたものと思われる。
- ⇒ 損傷が著しい中間支点部(P1橋脚上の桁端、支承)の状況を早急に確認する必要があり、それまでは、本線部(車道)を片側交互通行しながら状態監視をする必要がある。
- また、詳細調査時には軸鉄筋方向の抜け出しの有無等についても確認が必要である。

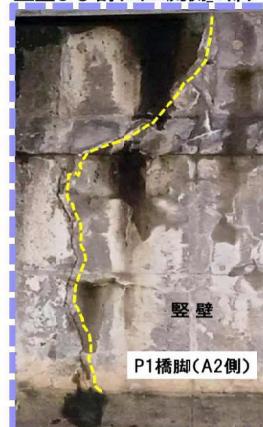
【写真⑨】P1橋脚 A2側正面
豊壁ひび割れ(上流側_c部)
