令和6年能登半島地震における 当面の復旧に向けた施工方針・留意点

骨子 (案)

令和6年3月27日

【能越自動車道 当面の復旧に向けた施工方針・留意点】

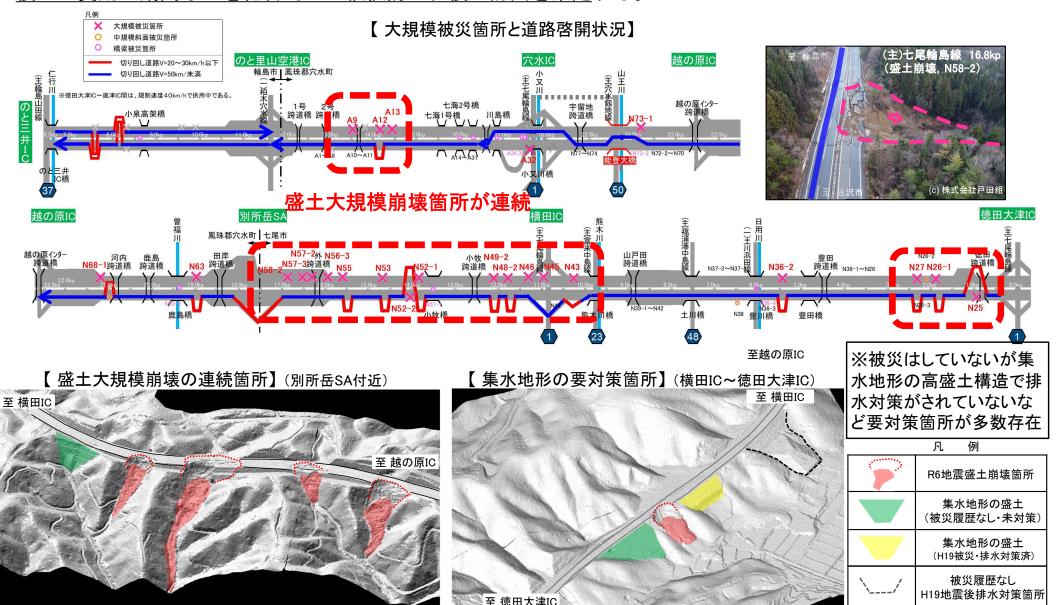
〇 盛土大規模崩壊箇所が連続、集水地形の要対策箇所も存在する場合などは、<u>現位置での復旧が適切であるか、</u> 復旧の費用や期間などを総合的に比較検討し、復旧計画を策定する。

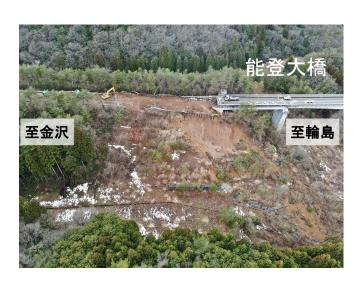
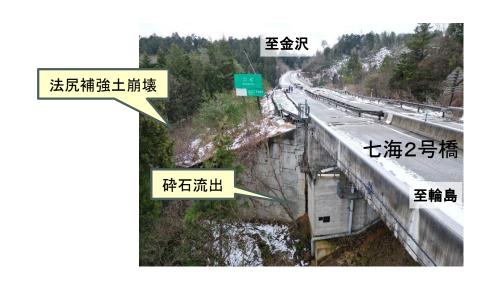
能登大橋A1橋台アプローチ部の被災状況

〇復旧にあたっては、道路橋示方書に従い、橋台の設置位置や基礎形式の選定、<u>背面アプローチ部の構造の</u> 選定を、土工の専門家の助言も参考にしながら進める。

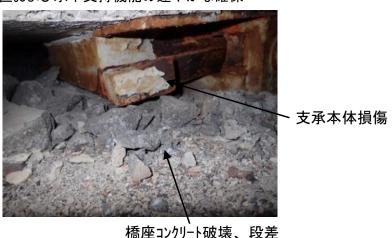
- ①損傷概要:支承本体の損傷、橋座コンクリートの破壊
- ②原 因:設計外力が小さい古い基準で設計
- ③復旧方針:鉛直および水平支持機能の速やかな確保

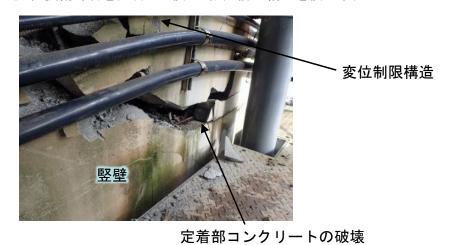
事例②変位制限構造の損傷 (能登大橋)

- 損傷概要:変位制限構造定着部の破壊
- ・原 因:想定以上の外力が作用
- ・復旧方針: 損傷部材を再利用し復旧(被災前の構造を復旧予定)

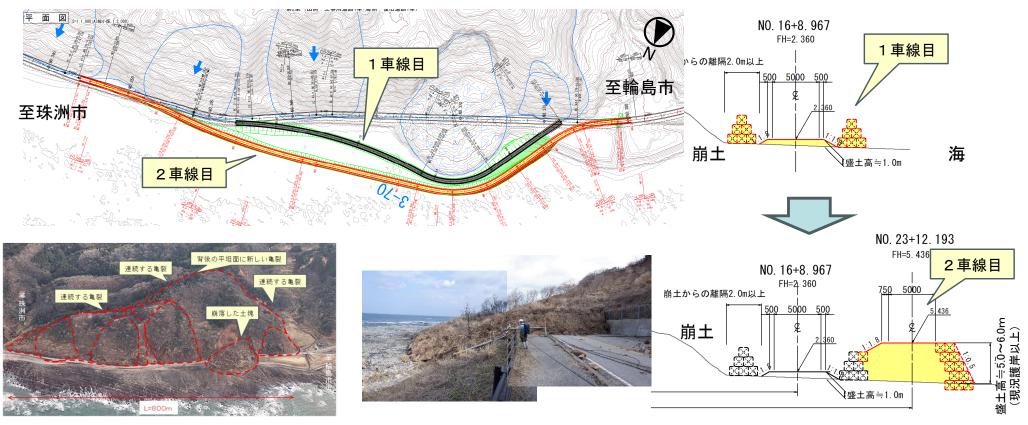
- 大規模崩落箇所のうち千枚田地区は、<u>現道位置で多くの地すべりが発生しており高いリスクを有して</u>いるため、 技術的に可能な海岸隆起を活用した復旧の検討も進める。
 - ・ 不安定土砂が残ることから、伸縮計等による監視、雨量による事前規制など監視・管理
 - 隆起した海岸を活用する場合は、地域の声はもとより、自然や生態系などにも十分に配慮。

盛土高を抑え早期に1車線を整備し、その後に盛土高を上げた2車線を整備(冬期波浪に配慮)

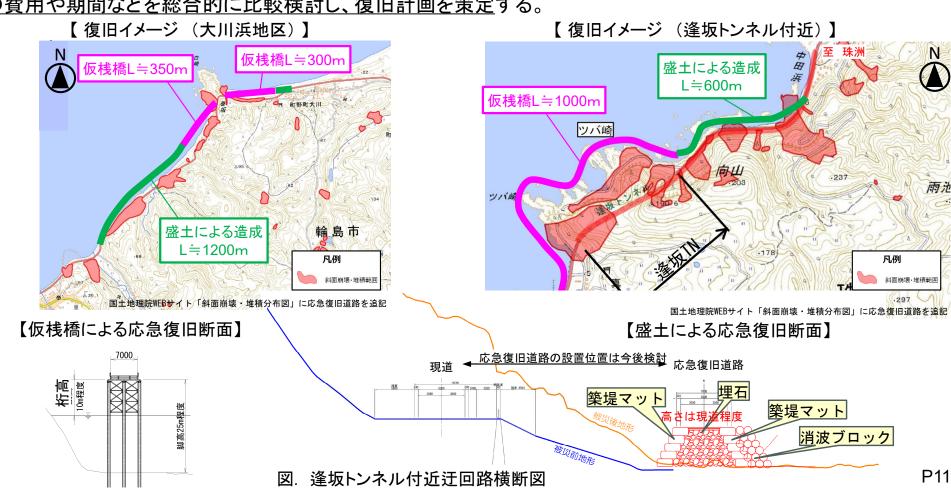
- 大規模崩落個所のうち大川浜地区、逢坂トンネル付近は、<u>現道位置で多くの地すべりが発生しており高いリスクを有して</u>いるため、<u>海岸隆起を活用して応急復旧する案も含めて復旧することを目指して技術的に可能か検討を進める。</u>

※応急復旧検討にあたっては、
 - ・ 不安定土砂が残ることから、伸縮計等による監視、雨量による事前規制など監視・管理
 - ・ 隆起した海岸を活用する場合は、地域の声はもとより、自然や生態系などにも十分に配慮。
 - ・ 輪島側の坑口が大量の土砂で封鎖され、調査ができていない**逢坂トンネル**については、使用可能か<u>無人調査機も活用</u>しながら現状 調査を実施。
- 本復旧については、今後、更なる専門調査及び被災メカニズム等の分析を進め、<u>現位置での復旧が適切であるか、</u> 復旧の費用や期間などを総合的に比較検討し、復旧計画を策定する。

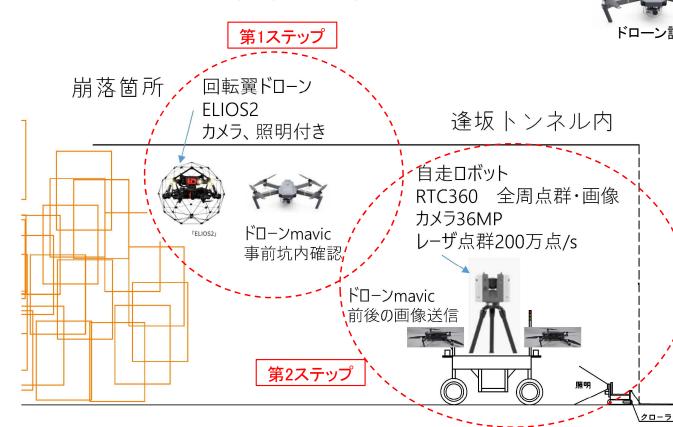
逢坂トンネルの調査イメージ【検討中】

- 付近一帯が地すべり、斜面崩壊、落石により危険な状態にあり、 坑内に立ち入りできない状況。
- ・ステップを分けて、無人調査を計画中。

第1ステップ:ドローンによる坑内状況確認 第2ステップ:ドローンによる坑内画像計測、

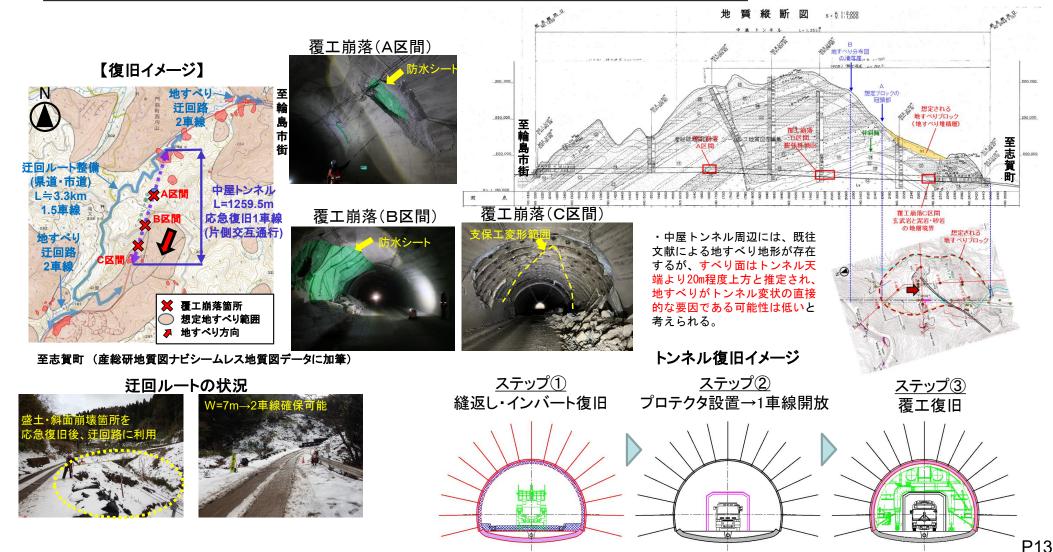
- 啓開不能・通行止めの<u>中屋トンネルは、現位置において地すべり等の継続的かつ大規模な変位を生じるリスク要因が比較的少ない</u>ことから、周辺に迂回路がないことも踏まえ、覆工崩落箇所の縫い返し施工後、<u>プロテクター(1車線)により応急復旧予定</u>。(本復旧も、現トンネルで崩落しづらい対策を講じることを想定)
- 本復旧については、詳細な地質調査及びモニタリング計測を行い、地山の安定性を確認した上で、<u>現位置での復</u> が適切であるか、復旧の費用や期間などを総合的に比較検討し、復旧計画を策定する。

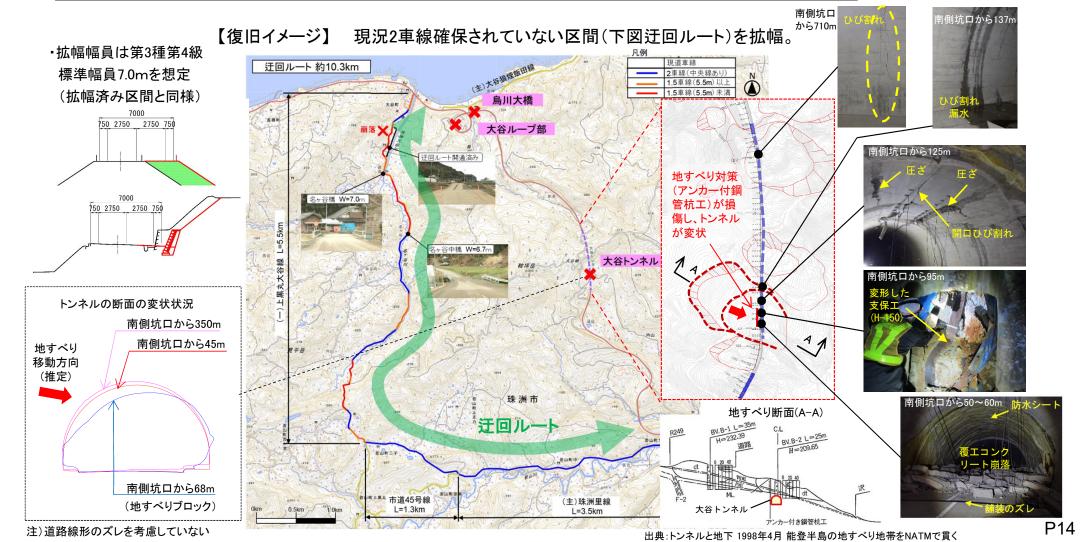
- 啓開不能・通行止めの大谷トンネルは、現位置において地すべり等の大規模な変位を生じるリスクが少なくないことから、当面の間、詳細な調査や動態観測が必要なため、周辺の県道を迂回路として利用 ⇒南側坑口から約150mの区間で、地すべりの活動によりトンネル断面が変形し、覆工の崩落、圧ざ、鋼製支保工の座屈等が発生。
- 〇本復旧については、詳細な地質調査及びモニタリング計測を行い、<u>地山の安定性を確認した上で、現位置で</u> の復旧が適切であるか、復旧の費用や期間などを総合的に比較検討し、復旧計画を策定する。
