# 国土交通省 千曲川河川事務所

記者発表資料  
令和5年8月3日

## 立ヶ花狭窄部～村山橋間における桜づつみ等の覆土崩落 ～復旧工事に着手します～

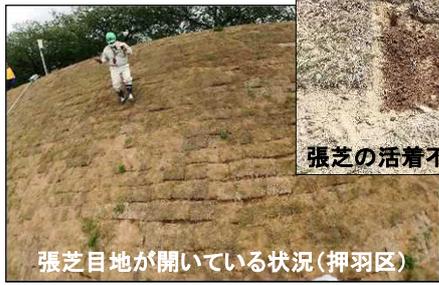
張芝目地が開いている状況(押羽区)

覆土崩落した箇所では張芝が容易にめくることができるなど、芝の根が衣土に入り込んでいない状況が確認されました。なお、張芝が十分に生育している地区では崩落は発生していませんでした。このため、張芝の生育が悪く、軟らかくなった土を「芝が押さえる力が弱かった」ことで崩落に至ったと想定されます。

張芝の活着までの間、覆土を押さえる力を補助するため、ジオテキスタイル製の補助材を設置します。

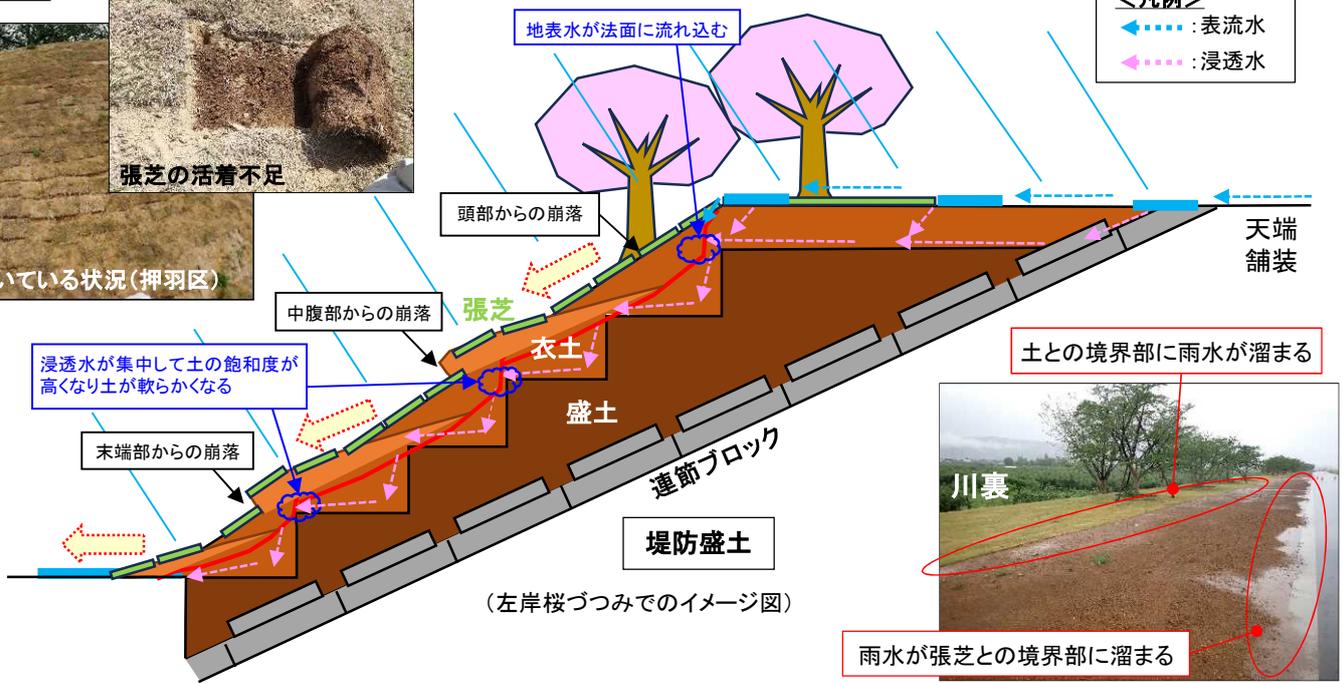
5月としては記録的な大雨(75.5mm/24h: 気象庁 長野観測所)であったこと、覆土崩落箇所から水の染みだしや堤防下に水たまりができていたことから、堤防に降った雨が張芝と土の境界部にたまり、そこから浸透した雨水が衣土と盛土の境界部に集中することで、土が軟らかくなり崩落に至ったと想定されます。
