# 第3回 令和6年能登半島地震 道路復旧技術検討委員会

令和6年11月20日  
国土交通省 北陸地方整備局

# 2) 国道249号沿岸部における被災状況

# 3) 能登半島地震大規模崩落箇所への被災・緊急復旧状況

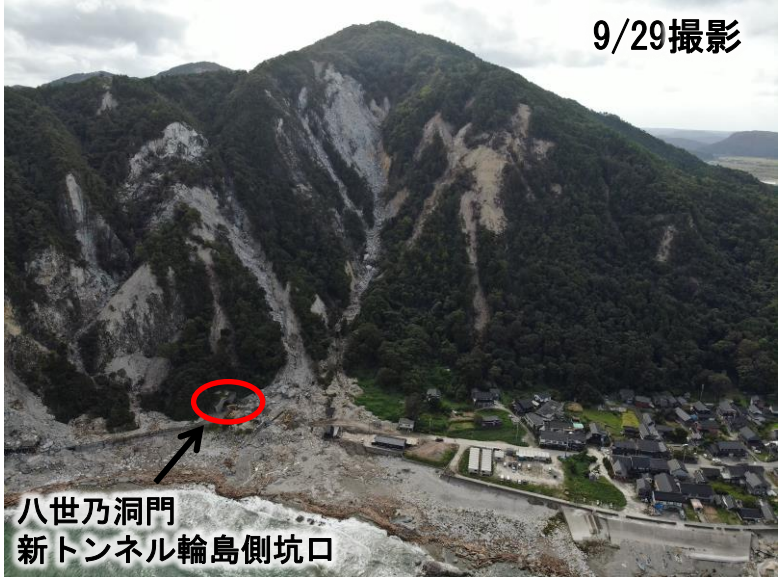
新規に被災した斜面崩壊  
(八世乃洞門新トンネル坑口)

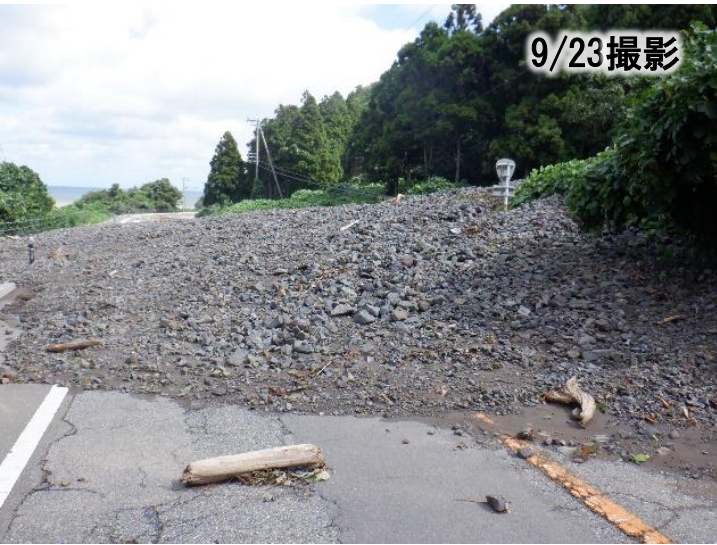
新規に被災した土石流 (輪島市納見)

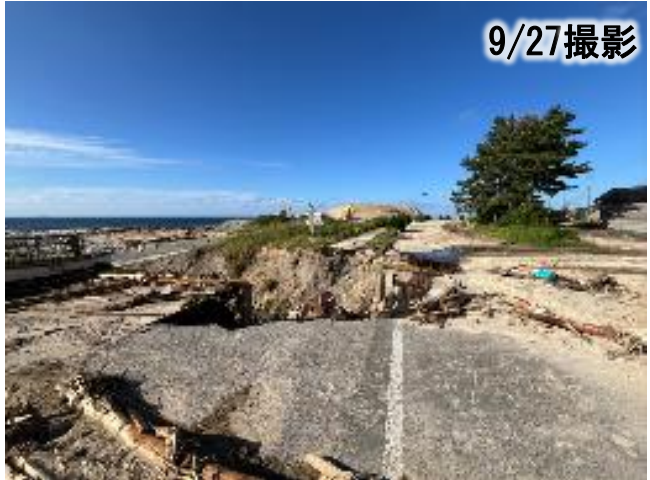
新規に被災した路面損傷 (珠洲市仁江)

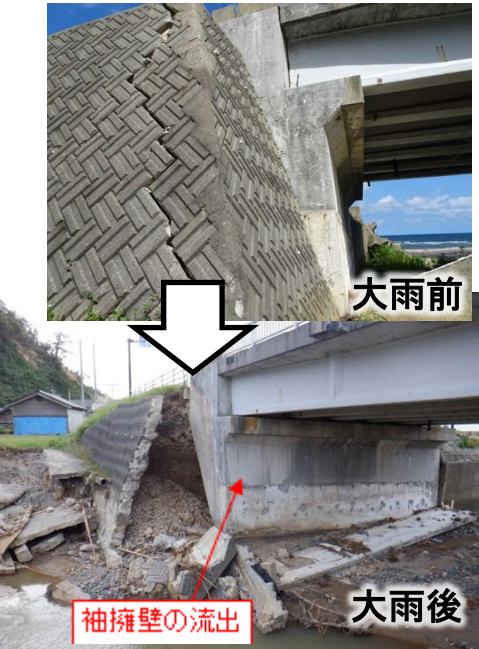
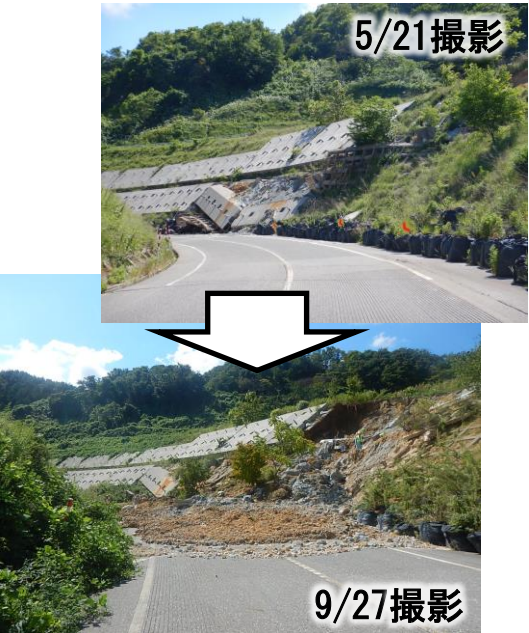
増破した橋台側面部 (輪島市里) 増破した地すべり (珠洲市大谷)

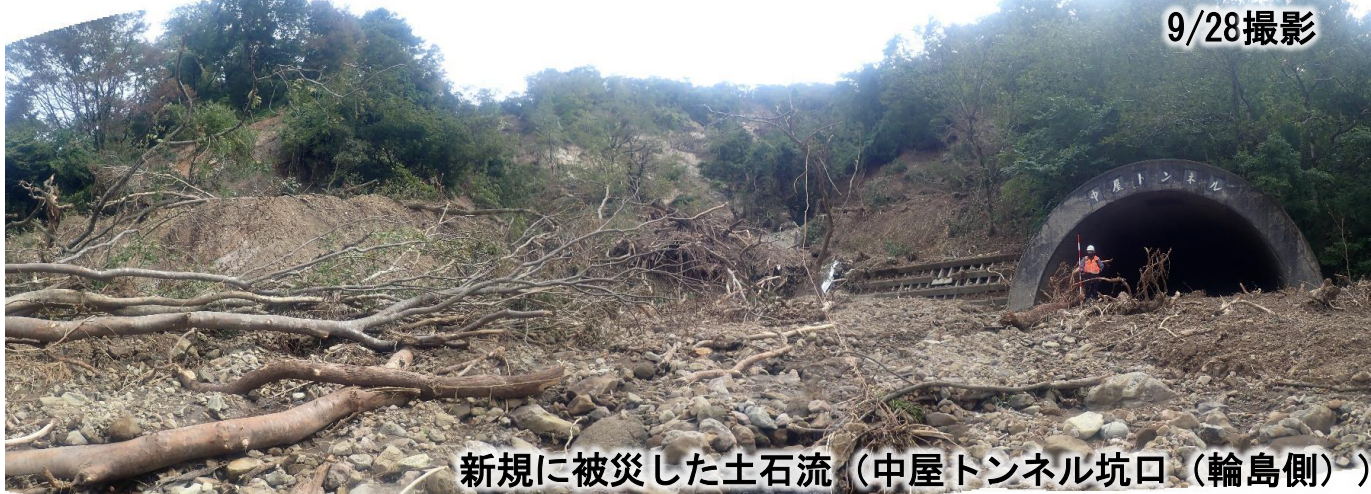
新規に被災した土石流 (中屋トンネル坑口 (輪島側))

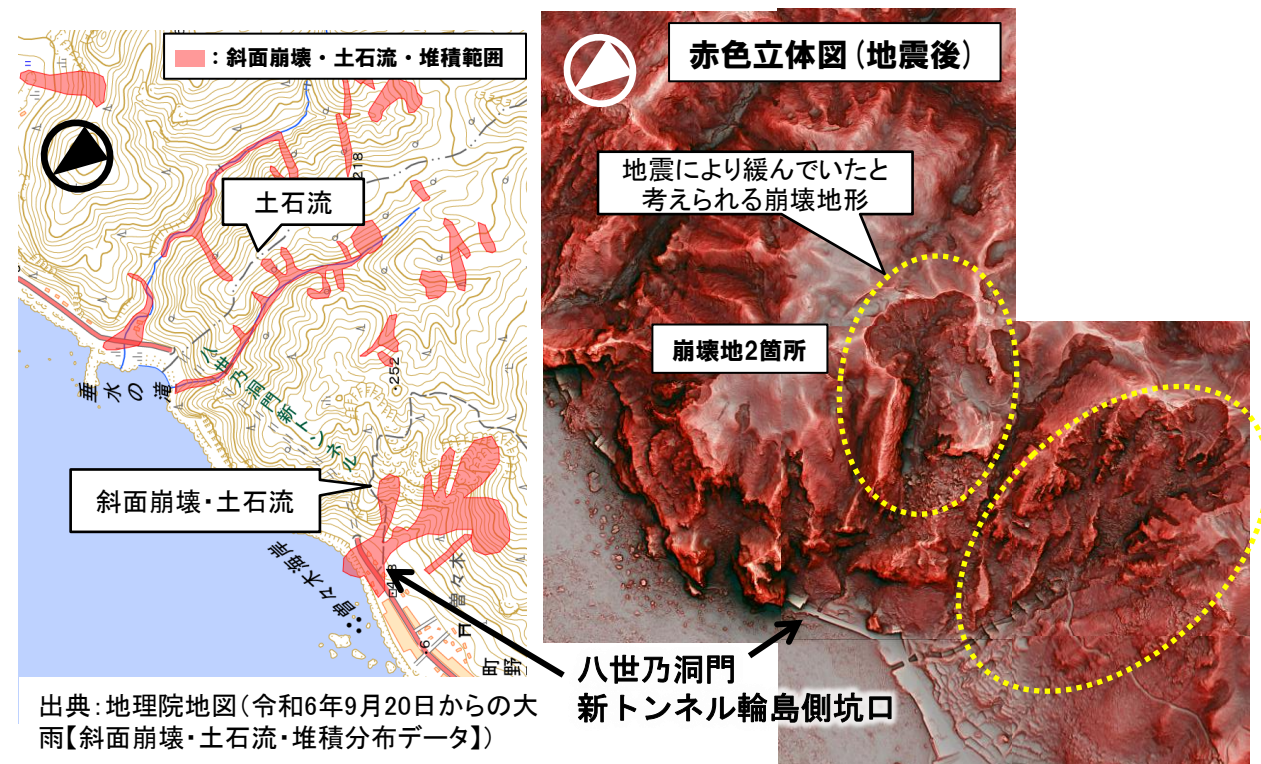
- ・大雨により沢地形の急峻な斜面が飽和し崩壊(斜面崩壊)。
- ・崩土に大量の沢水が流れ込み斜面を流下(土石流)し、道路を閉塞。
- ・崩壊箇所には地震で緩んでいたと考えられる箇所がある。

道路に堆積した土砂を撤去し通行を確保するとともに、以下の事項を検討

- ・監視カメラや雨量計を設置し、斜面監視を行う
- ・大型土のう等の待ち受け対策を実施

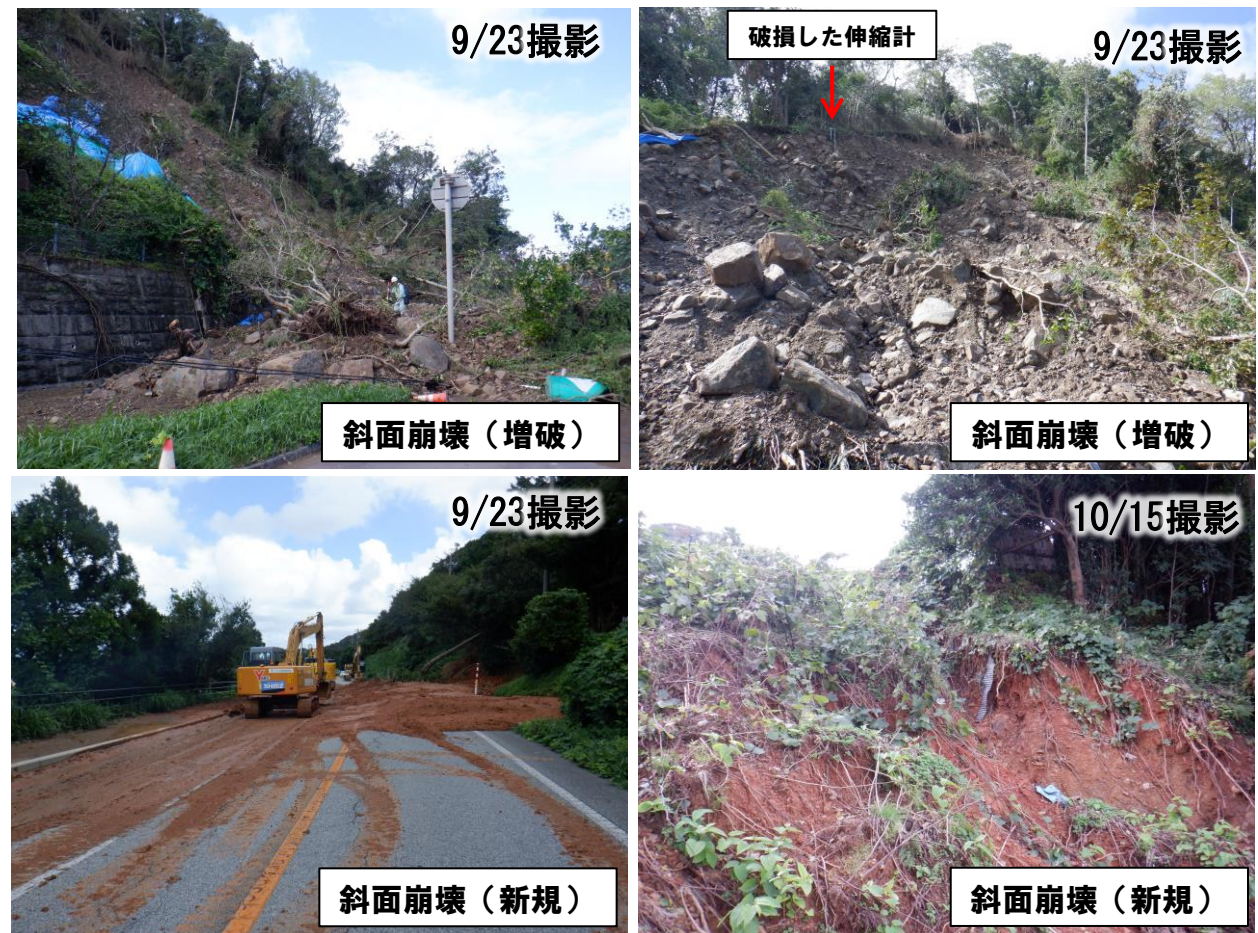
- ・大雨により、斜面が飽和し崩壊。増破箇所には、地震時に緩んでいた不安定な土塊が残存していた可能性が考えられる。

- ・崩土を撤去し、大型土のうを設置し、当面の通行を確保
- ・崩壊部から小規模な崩落や落石が懸念される箇所については仮吹付で被覆

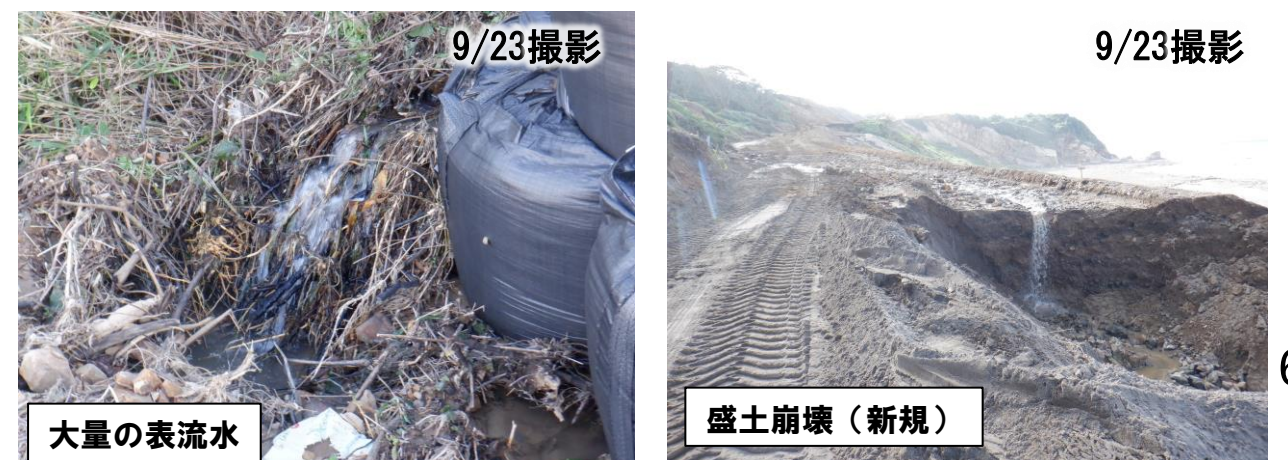
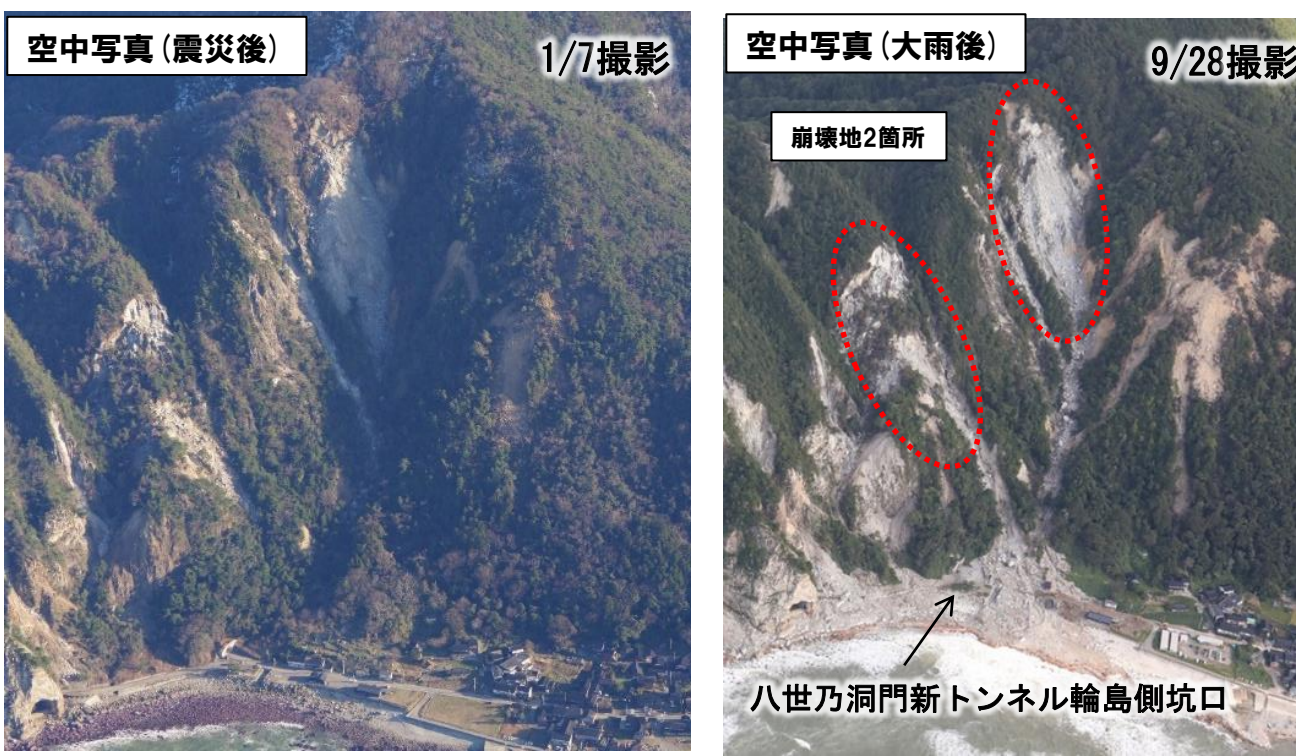
- ・大量の表流水・地下水の流入により、飽和した盛土が崩壊。

- ・表流水や地下水流入が懸念される箇所は、表流水の処理とともに、排水碎石層を設けた盛土構造に変更

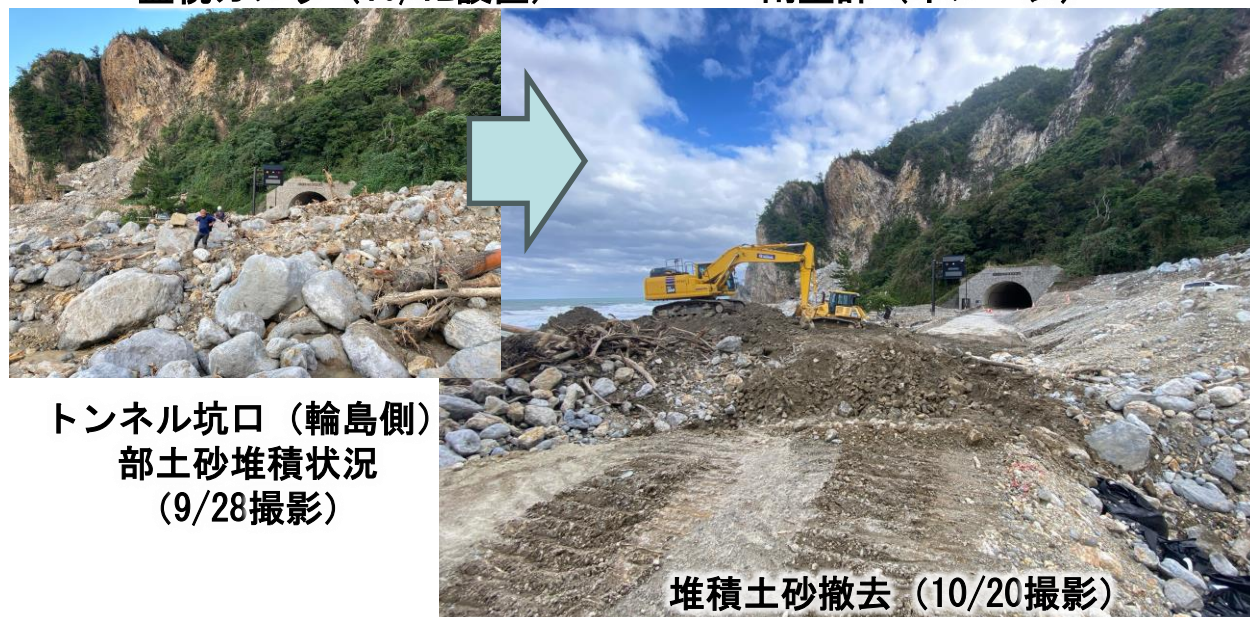
トンネル坑口 (輪島側)  
部土砂堆積状況  
(9/28撮影)

堆積土砂撤去 (10/20撮影)

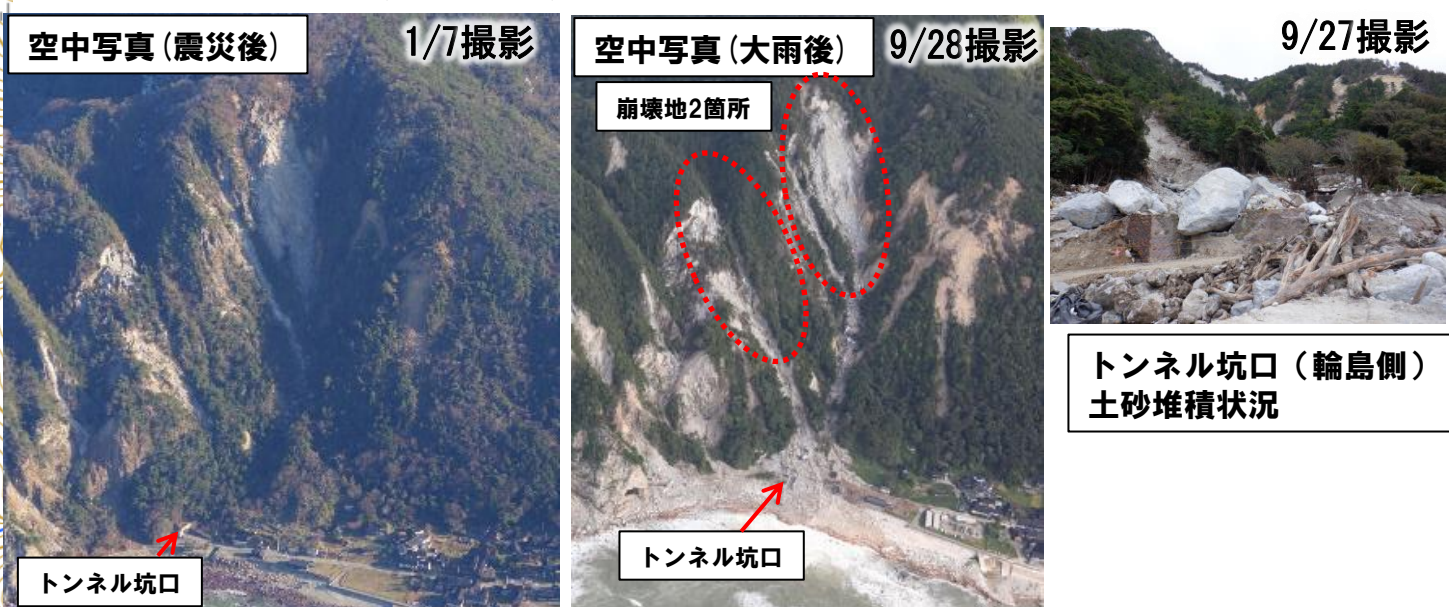
### ■トンネル坑口(輪島側)

- これまでの対策 : 八世乃洞門新トンネル坑口(珠洲側)では、応急対策(大型土のう)を施工していた。
- 大雨被災状況 : 八世乃洞門新トンネル坑口(珠洲側)では、崖錐堆積物の一部が大雨によって流出し、大型土のうを乗り越え路面に堆積。  
八世乃洞門新トンネル坑口(輪島側)では、崩落土砂が流動化して斜面を流下し、トンネル坑口周辺に堆積。

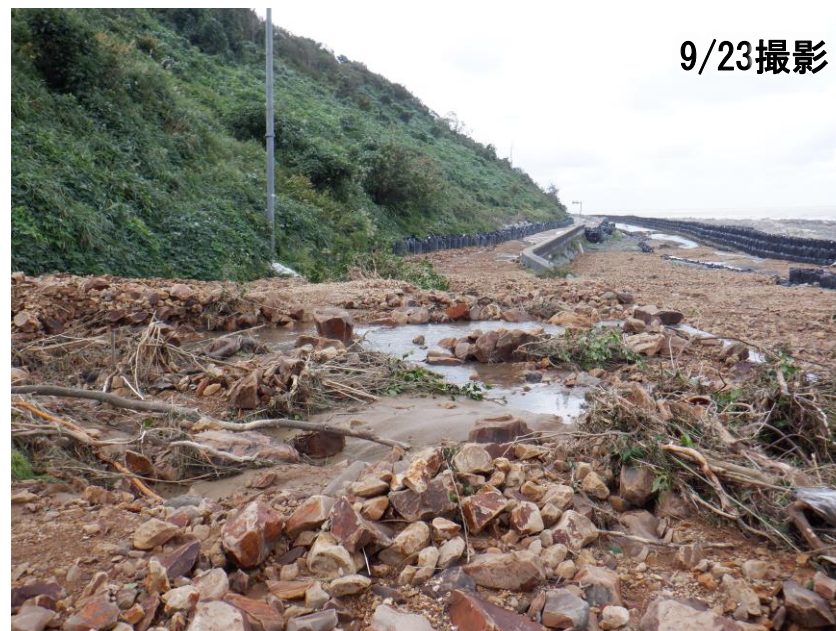
9/23撮影

- これまでの対策 : 隆起海岸を用いて、緊急復旧道路を構築。1車線目を5月2日に通行確保。引き続き2車線目の応急復旧道路を整備していた。
- 大雨被災状況 : 沢筋から土砂が流入し、1車線目および整備中の2車線目に一部土砂堆積、冠水。
- 緊急復旧方法 : 工事用道路を緊急開放しつつ、流入した土砂の撤去、排水により、2車線目の施工を再開。

緊急復旧道路(1車線目)の土砂堆積状況

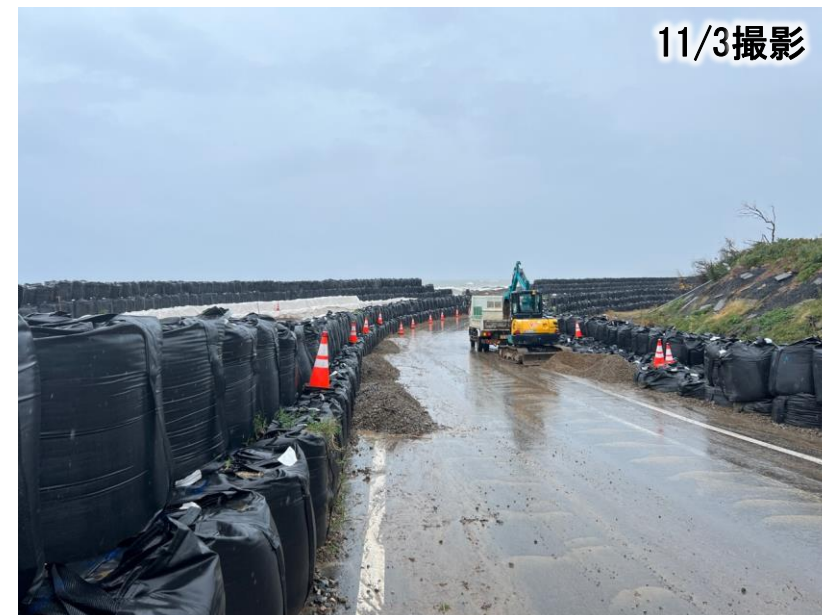
11/3撮影

緊急復旧道路(1車線目)の土砂撤去状況

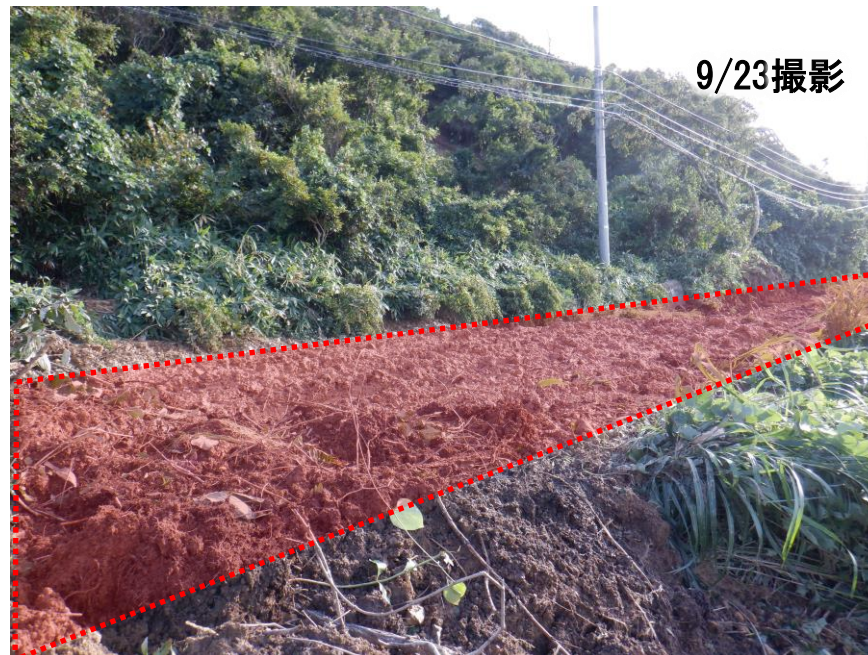
9/23撮影

- これまでの対策 : 隆起海岸を用いて、1車線の工事用道路を整備中。
- 大雨被災状況 : 沢筋からの土砂および表流水の流入により、国道249号に土砂が堆積や施工中の工事用道路が流出。
- 緊急復旧方法 : 表流水の排水および崩壊部を排水層を設けた盛土で再構築し、工事用道路の施工を再開。

現道の土砂堆積状況

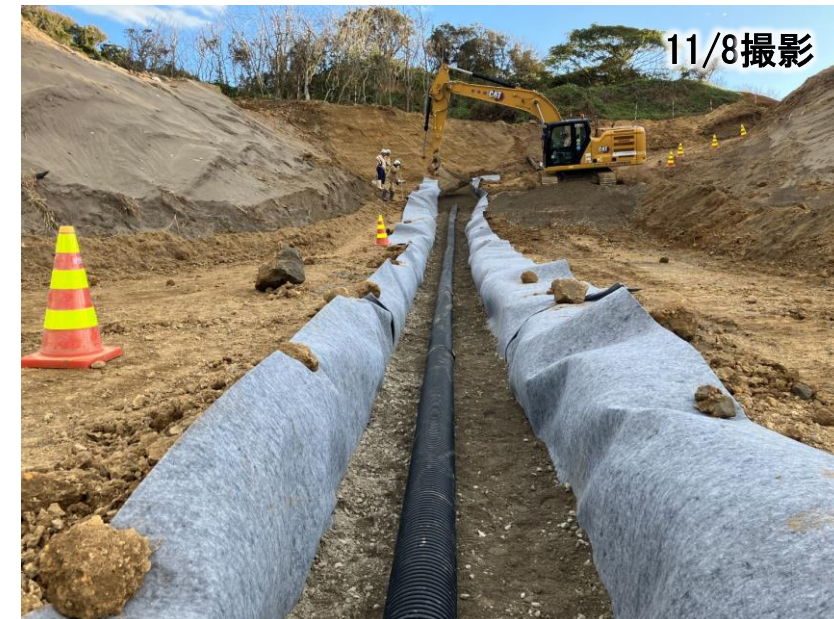
11/8撮影

盛土の排水層

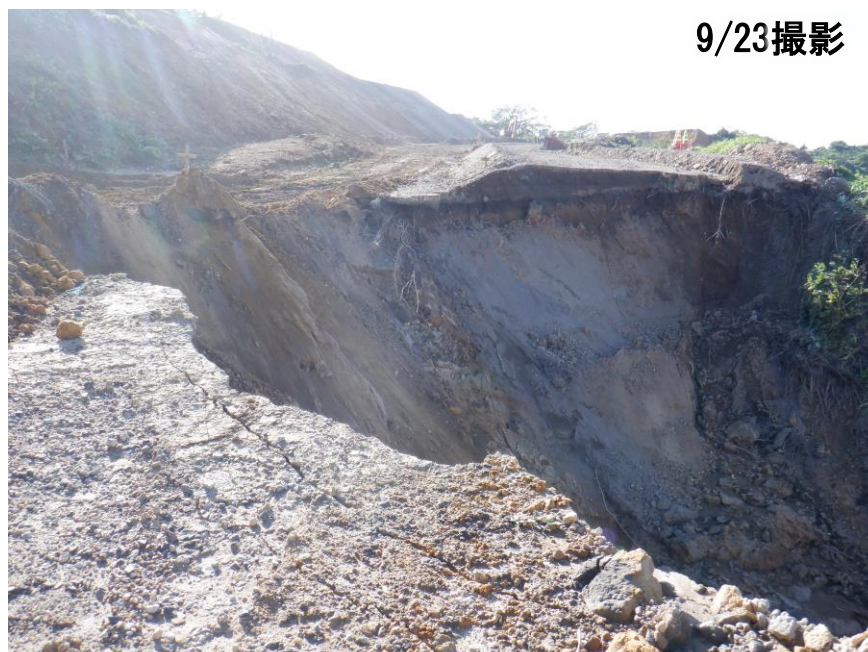
9/23撮影

工事用道路の崩壊

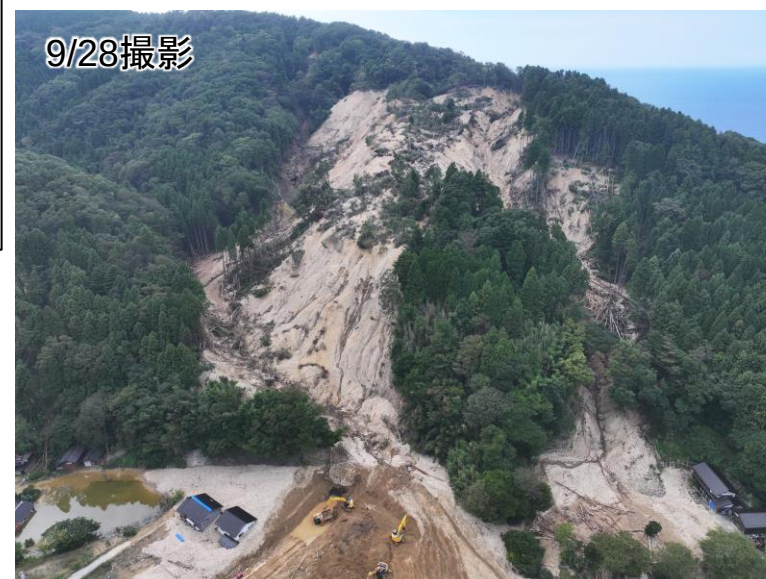
### 被災状況

- これまでの対策 : 県道を利用した迂回路を整備。
- 大雨被災状況 : 県道沿いの斜面崩壊が発生し、迂回路に土砂流入。
- 緊急復旧状況 : 堆積した土砂を撤去し、県道および市道を復旧。

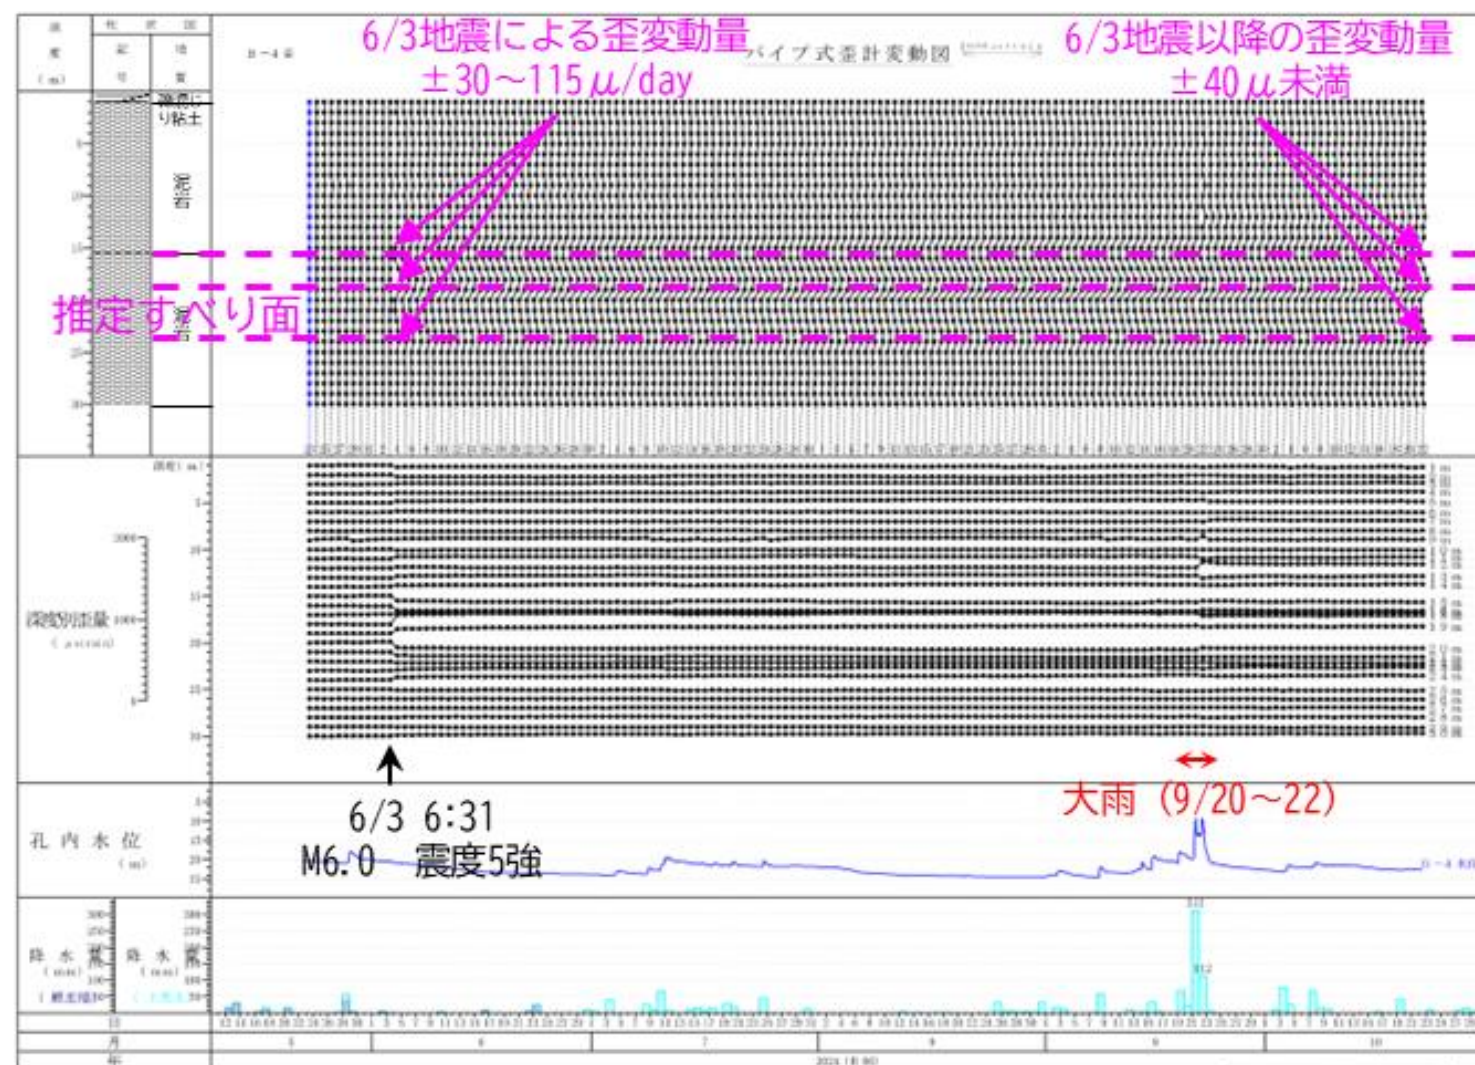
1-11 B-4孔 パイプ歪計・地下水位観測結果図

Bブロック : トンネル直上で観測している歪計では、大雨による有意な地すべり変動は認められなかった。

冬季についても歪計計測（半自動観測）を継続し、融雪期の変動状況を確認し、ルート検討に活用する。
