第5回 令和6年能登半島地震 道路復旧技術検討委員会

1. トンネル詳細調査内容・結果

令和7年2月6日

国土交通省 北陸地方整備局

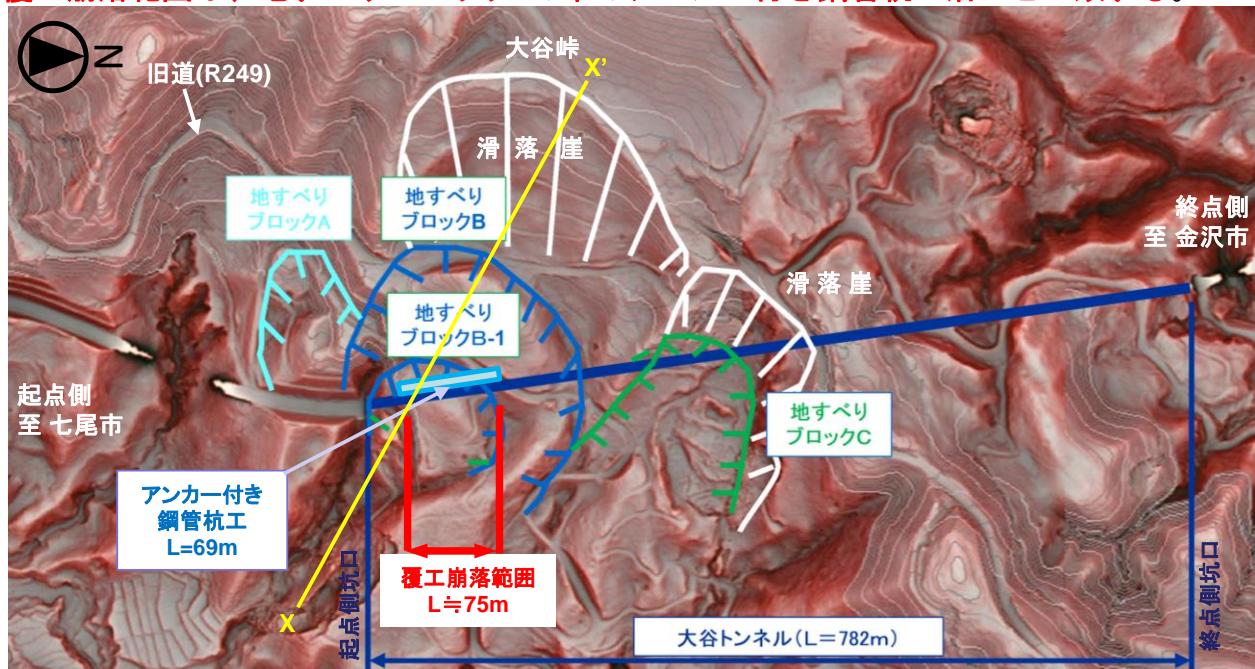
●平面図

大谷峠から起点側坑口斜面は、尾根部に遷急線が認められ、その遷急線から旧道までは滑落崖、旧道より下方は大きく3つの地すべり地形（ブロックA～ブロックC）が認められる。
覆工崩落範囲は、地すべりブロックBの中のアンカー付き鋼管杭工沿いと一致する。

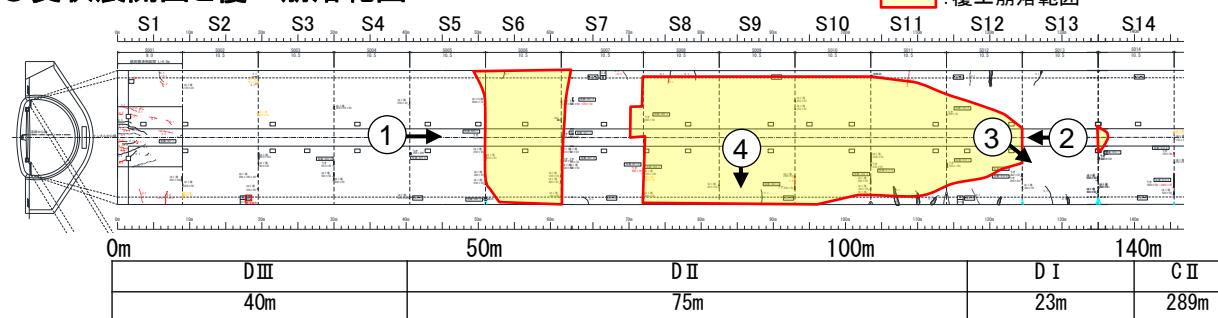
●変状展開図と覆工崩落範囲

被災箇所：トンネル損傷、既設の地すべり抑止杭損傷
 被災状況：起点側坑口から150m以内（50～140m）の範囲で覆工が崩落
 一部（起点側から70m付近）覆工が残存しているが、落下の危険性が高い。覆工崩落範囲ではH型鋼の座屈も確認された。
 起点側坑口付近の西側に位置する既設のアンカー付き抑止杭の損傷が確認された。
 崩壊機構：地すべりの発生に伴い、**地すべり土塊にトンネルが押し潰されるように変形したことにより、覆工コンクリートが崩落した**ものと推察される。

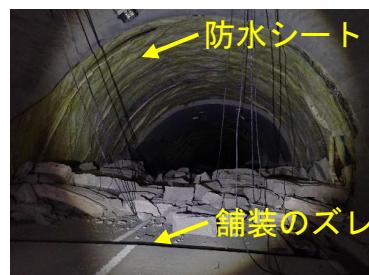
- 起点側坑口から150m以内（50～140m）の範囲で覆工の崩落が見られた。また、覆工崩落範囲ではH型鋼の座屈も確認された。
- 地すべりの発生に伴い、地すべり土塊にトンネルが押し潰されるように変形したことにより、覆工コンクリートが崩落した。

写真①
覆工コンクリートの崩落

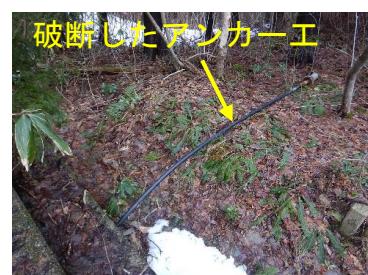
- 地すべり調査（調査ボーリング、パイプ歪計設置・観測、水位計設置・観測、既設鋼管杭変状調査）
 - ⇒R6.6月の地震時に推定すべり面付近で微小な歪変動を確認したがその後累積変動なし。
- 既設鋼管杭変状調査（高周波衝撃弾性波調査法）【既設鋼管杭の仕様：490N/mm²、φ508.0、t=20mm、L=20.0m～33.5m】
 - ⇒既設のアンカー付き鋼管杭は、鋼管杭の損傷およびアンカーの破断を確認。
- トンネル変状調査（内空断面計測、近接目視点検、トンネル中心線測量）
 - ⇒覆工崩落箇所付近では一次支保の変形、舗装版の変状があったが、覆工崩落箇所以外の大半で大きな変状はない。
- R6.9月の大雨による地すべり変動、トンネル変状の進行なし

写真②
アンカーの飛び出し変状

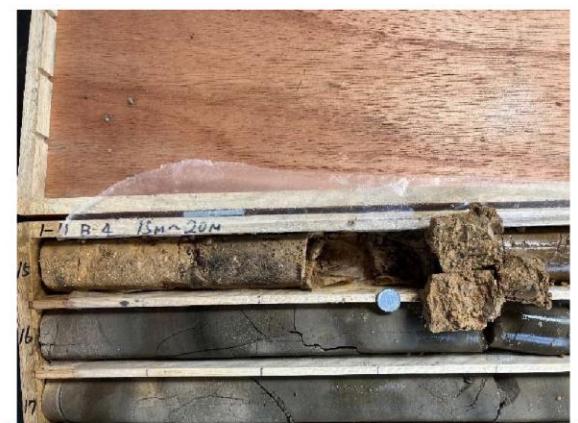
B-4 孔 深度 15.35m 付近のコア
礫混じり粘土を挟在

【Bブロック】 B-4 孔
 <ボーリング結果概要>
 既設抑止杭の山側、分離小丘状地形の山側で実施
 ・厚さ0.85mの崖錐堆積物と泥岩が分布
 ・泥岩の上部は風化している(風化厚さは約14m)
 ・深度15.00m~15.35mに礫混じり粘土を挟む(明瞭な色調境界)
 ・深度18.10~18.40m付近は破碎質で鏡肌あり。
 ・深度23.50~23.65mは破碎質で粘土状
 ・深度24.60~24.80mは破碎質で粘土状

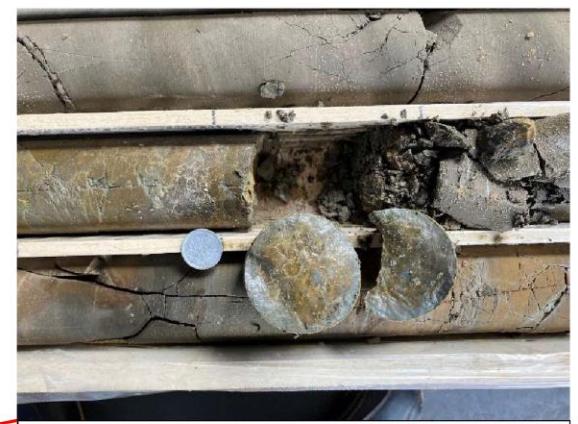
○【ボーリング結果】 泥岩中に複数のせん断面や鏡肌を伴う粘土層が確認された。
 ○【パイプ歪計観測】R6.6の地震時にボーリングコアで確認した粘土層付近でパイプ歪計に微小な歪変動が認められた。
 これらの事象と既設抑止杭の変状深度、大谷トンネルとの位置関係から、**深度23.65mをすべり面であると評価した。**

B-4 孔 深度 18.40m 付近のコア
鏡肌を有する

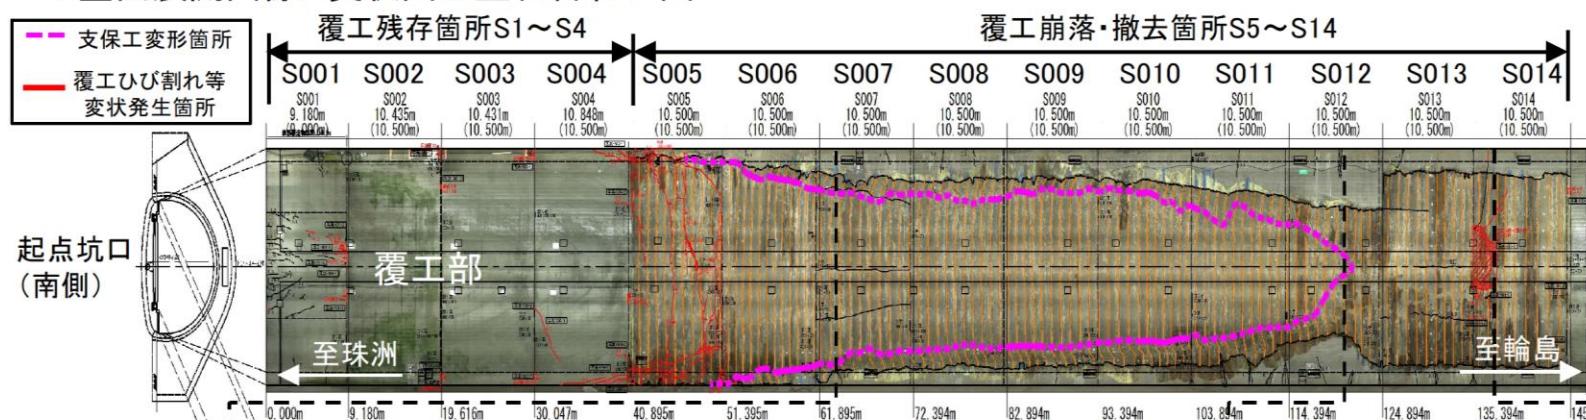
▼壁面展開画像と変状図の重ね合わせ図

- S5～S12にかけ、側壁下部より天端部分へ、吹付けコンクリートの破壊、H鋼の変状が上方に向かっていいる。
(壁面画像のピンク線)
- L側はS5+2～3mより、R側はS5+8～9mより変状が始まっており、地すべり影響が横断方向でなく、やや起点方向に向かっていいることがわかる。
(H鋼屈曲：50cm程度)
- 断面の変形も左側は側壁～肩部より内空側へ押し出し、右側は側壁～肩部に地山側へ移動 (S7、S12) している。
(移動量 (H鋼屈曲)：最大50cm程度)
- H鋼変状付近の吹付けコンクリートも変状
(L側は、ロックボルト周辺は地山側に付着し、そのほかはH鋼の変状と同様に内空側へ押し出す傾向がみられた)

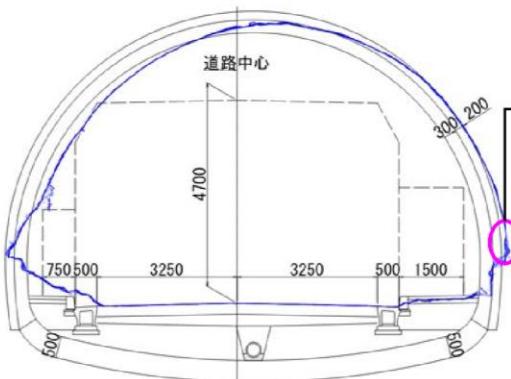
▼S007支保工の変形【R6.8.14】

▲S007設計断面(DII-a)、
点群データの重ね合わせ

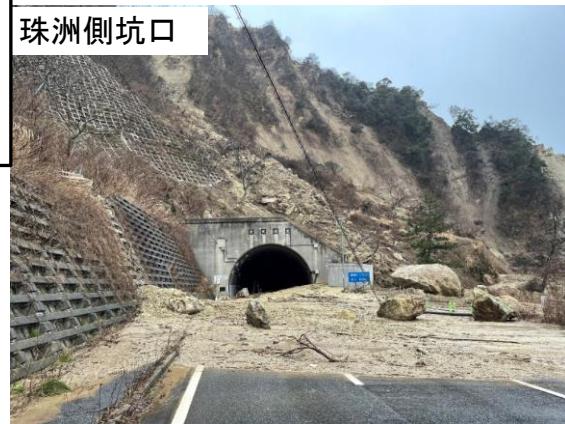
珠洲側坑口
坑口は大きな損傷なし

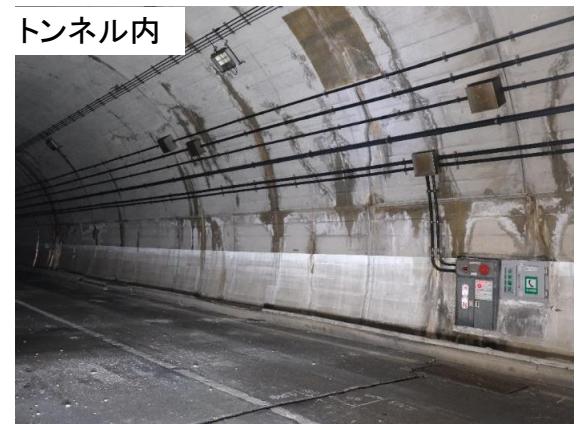
トンネル内
ひび割れ、漏水、舗装や側溝の損傷

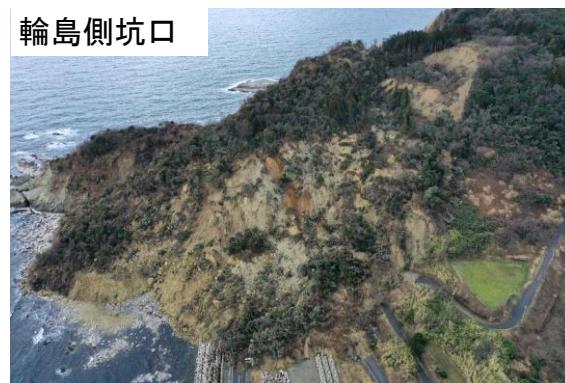
被災箇所：逢坂トンネル坑口斜面地すべり、トンネル損傷
 被災状況：地震により輪島側坑口上部の斜面に地すべりが発生しトンネル坑口が完全に閉塞
 トンネルは坑門工が崩壊したものの、閉塞部の覆工には大きな損傷なし
 トンネル中間部などを主として覆工には新たなひび割れ発生や既存ひび割れの進展、段差、はく落が発生。その他、舗装コンクリートの隆起、側溝の破損などが発生
 現在の状況：海側に工事用道路を整備し、R6.12.27より緊急車両等の通行を確保
 地すべり部は頭部排土を施工中
 トンネルの被災調査は実施済み

輪島側坑口
地すべりにより坑口が閉塞

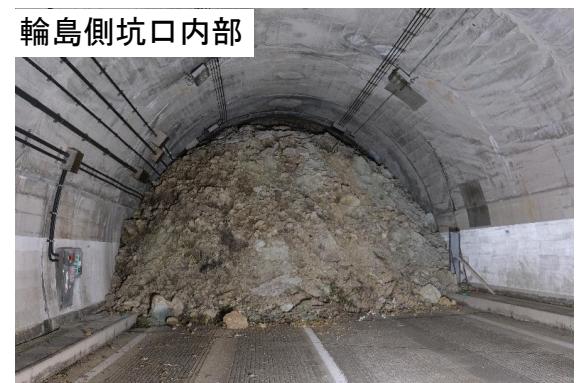
輪島側坑口内部
地すべり崩土が坑内に流入

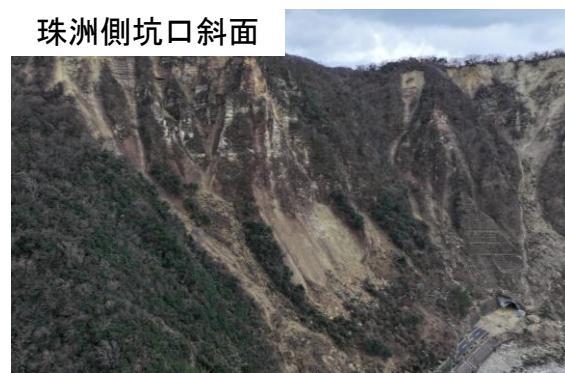
珠洲側坑口斜面
崖面が大きく崩壊

- 坑口明かり部には、比高約200mの崖が迫っており、既設対策として、高エネルギー吸収型落石防護柵及び落石防護土堤が設置されていた。
- 高エネルギー吸収型落石防護柵は、多量の落石から道路を防護したものの、すべて破壊され、落石の一部は道路まで到達した。
- 落石防護土堤は多量の落石・崩土から道路を防護したものの、約7m道路へと押し出した。
- 崖には、現在も大小様々な浮石や不安定岩体が存在する。

- トンネルの珠洲側坑口（116斜面）については、**大規模岩体の除去や落石防護土堤の復旧、トンネル坑口対策が必要**
- トンネルの輪島側坑口（118斜面）については、**崩落土砂の撤去、地すべり対策が必要。**
- トンネル本体については、**覆工および舗装版が損傷した箇所の対策を行うことにより既設トンネルの活用は可能。**

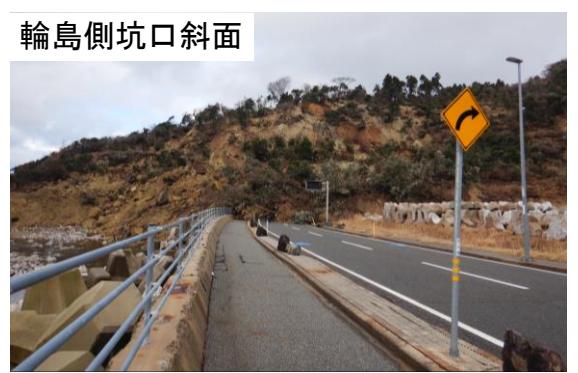
輪島側坑口斜面
地すべりにより通行止め

- 坑口斜面には、地すべり地形が抽出（防災科研の地すべり地形分布図）されていたが、対策はなされていなかった。
- 地震動により地すべりが大きく活動し、トンネル坑口明かり部を約100mに渡り閉塞した。
- 地すべり地内には、頭部滑落崖のほか、多数の線状の陥没帯が確認されており、地すべり範囲及び滑動方向は明瞭である。
- ボーリング調査の結果、**地すべり末端は坑口斜面中腹に抜けており、逢坂トンネル天端より約25m上方に位置していることが判明した。**
- 伸縮計・歪計による観測をR6.7より継続しているが、これまでに明瞭な変位は確認されおらず、9.21の大雨時にも変位は確認されなかった。

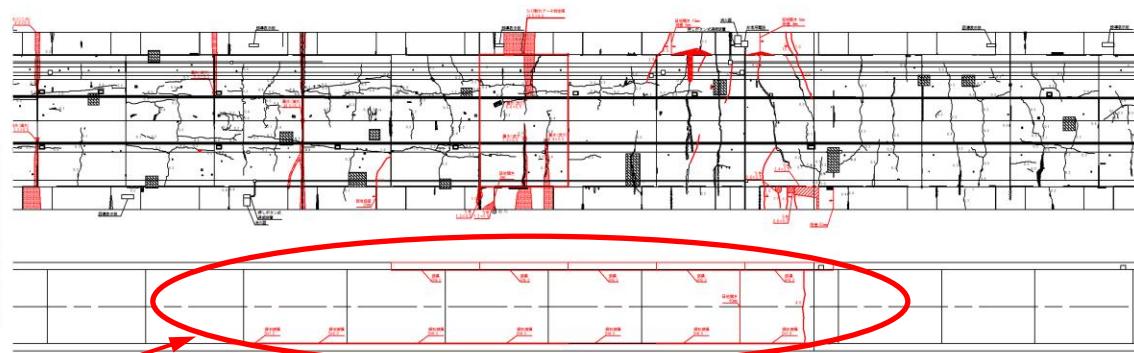
・覆工スパンS019~S025(起点側坑口から160m~220m付近)では、側壁の内空側への押し出しにもなる側溝破損(変形)が発生している。

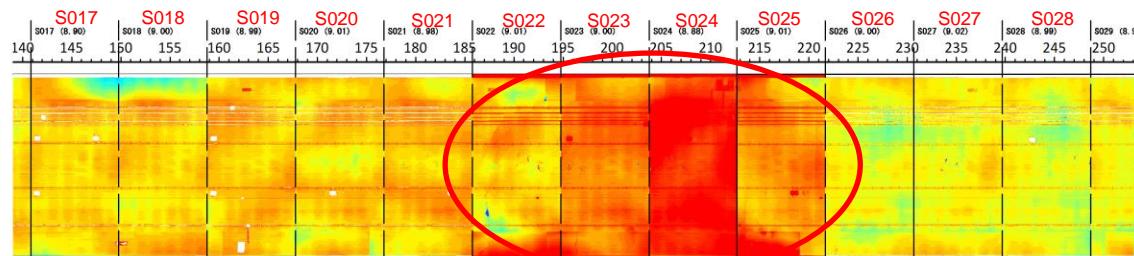
・覆工スパンS022~S025(起点側坑口から190m~220m付近)では能登半島地震以前よりひび割れが多く発生していたが、R6年能登半島地震により新たなひび割れの発生や既存ひび割れの進行などが多く見られた。
 ・この区間では、天端部から側壁にかけて覆工が内側に変形している傾向(赤色コンター)が見られ、ひび割れの発生状況とも整合しているため、R6年能登半島地震により覆工が変形し、ひび割れが発生したものと考えられる。
 ・また、路面隆起や舗装横断面目の開口、側溝の変形なども確認されており、路面の変形モード解析結果とも整合する。

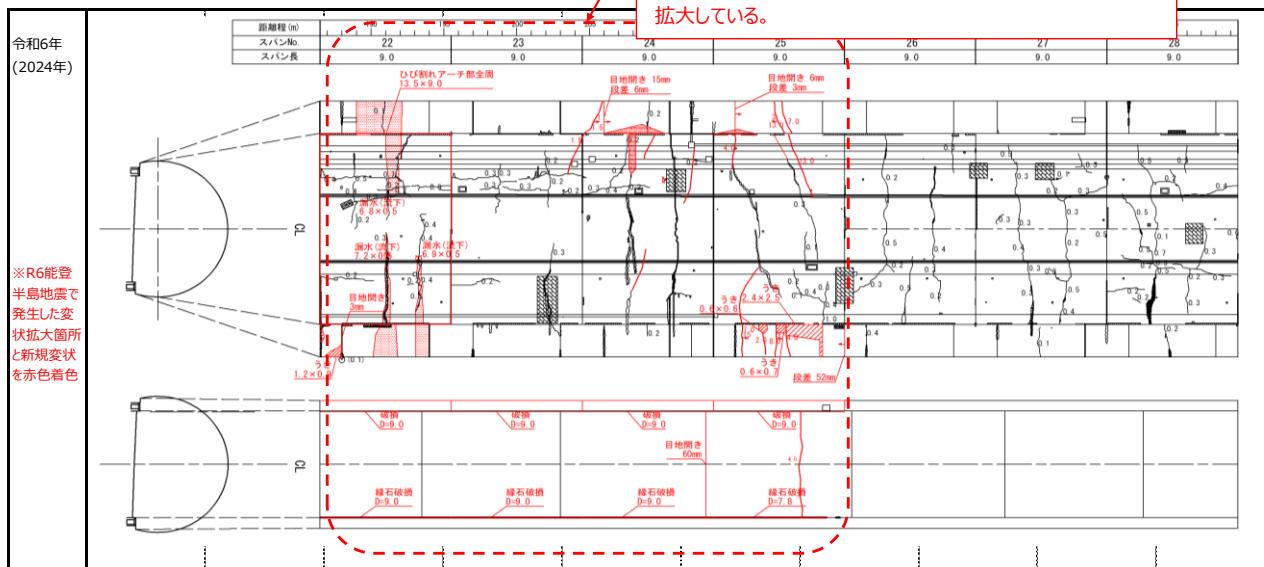
・覆工スパンS022～S025では、R3点検時に幅0.3～0.5mmひび割れが、最大幅7mm程度まで拡大し、さらに新規ひび割れの発生も見られる。（ひび割れは、H28点検時にも多数みられている）
 ・側溝破損は、過去の点検記録（H28、R3）よりも規模と範囲が拡大している。

※R6能登半島地震で発生した変状拡大箇所と新規変状を赤色着色
