わじま もんぜんまち すず  
国道249号(輪島市門前町～珠洲市)の  
大規模被災箇所における本復旧方針を決定

【国道249号 大規模被災箇所における本復旧方針】

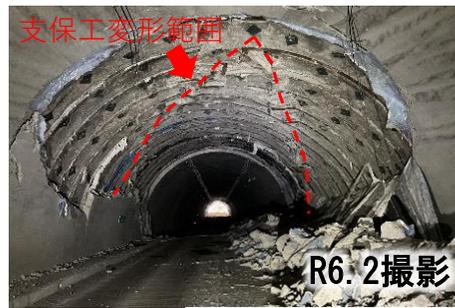
地震によるトンネル覆工崩落

○ 令和6年9月大雨での崩落土砂の到達範囲等を考慮し、中屋トンネル輪島側坑口以北は現道復旧ではすみやかな道路機能の回復が困難であり、新たなトンネルによる別線復旧を実施。

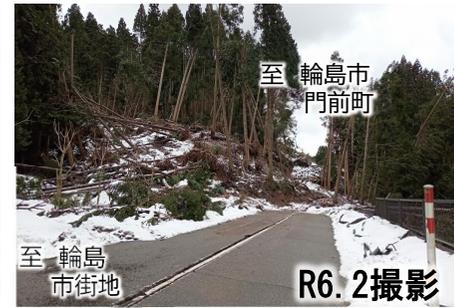
地震による斜面崩落

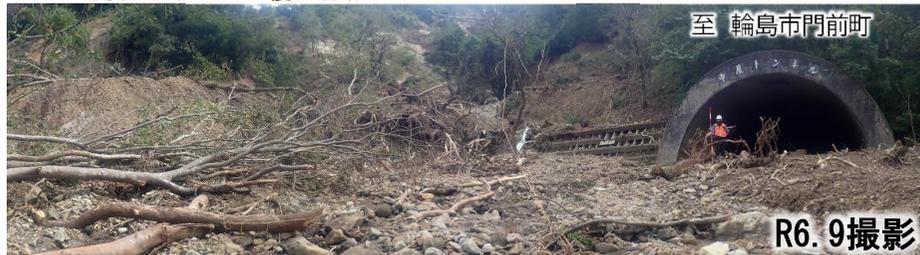
大雨による中屋トンネル輪島市街地側坑口閉塞状況

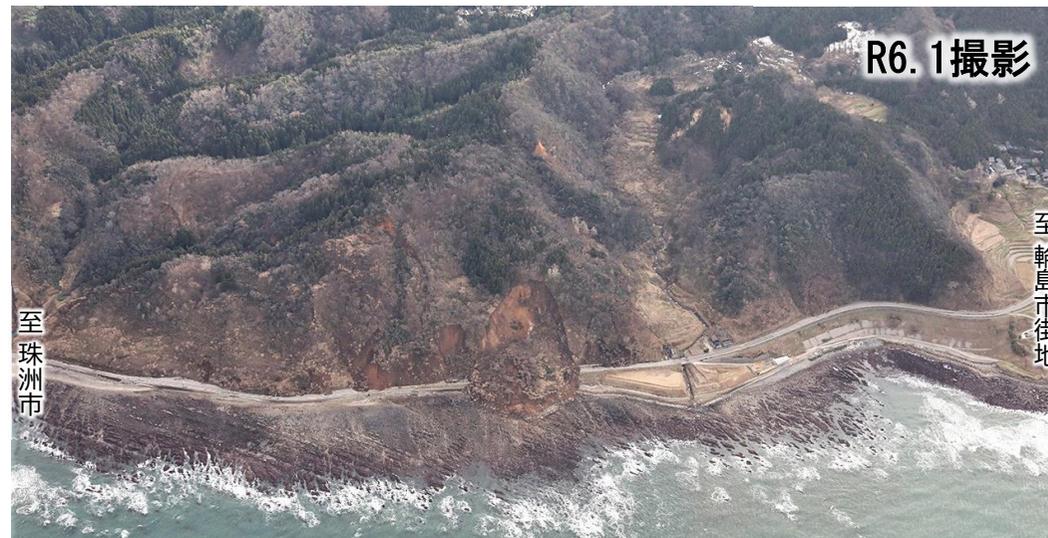
地震による道路決壊を伴う地すべり

○ 崩落した土砂の到達範囲などを加味し、現道復旧ではすみやかな道路機能の回復が困難とされるため、隆起海岸を活用した別線復旧を実施。

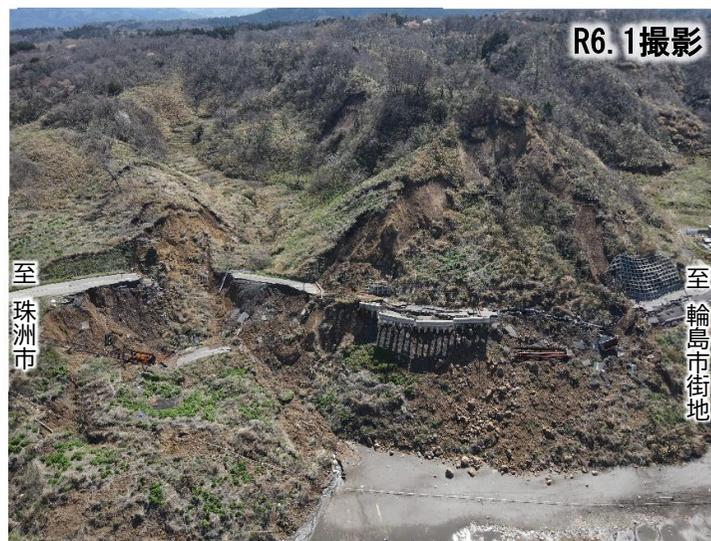
地震による道路決壊を伴う地すべり

○ 崩落した土砂の到達範囲などを加味し、現道復旧ではすみやかな道路機能の回復が困難とされるため、隆起海岸等を活用した別線復旧を実施

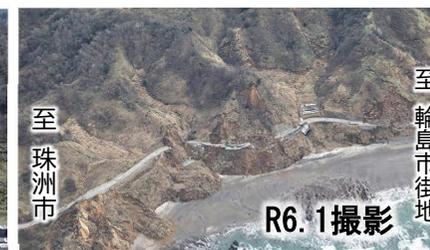
地震による地すべり・斜面崩壊

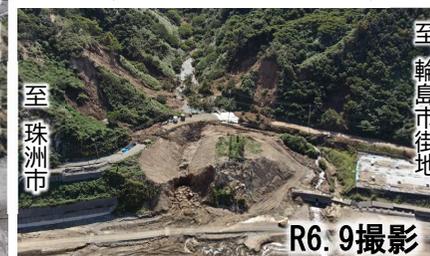
大雨による地すべり

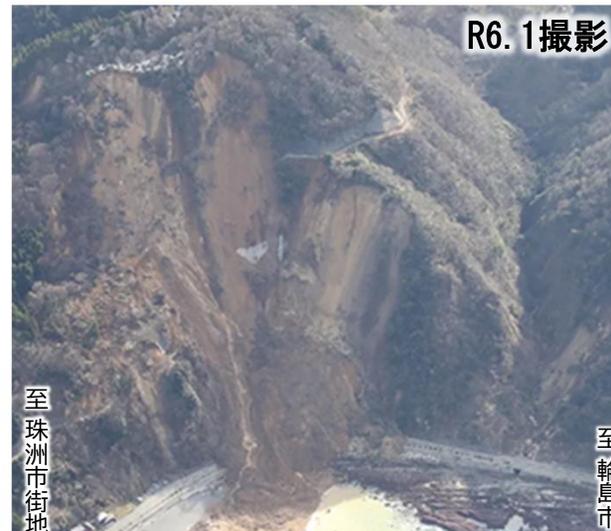
地震による道路決壊を伴う地すべり・斜面崩落

○ 崩落した土砂の到達範囲などを加味し、現道復旧ではすみやかな道路機能の回復が困難であり、隆起海岸等の活用ではリスク回避できないため、トンネルによる別線復旧を実施

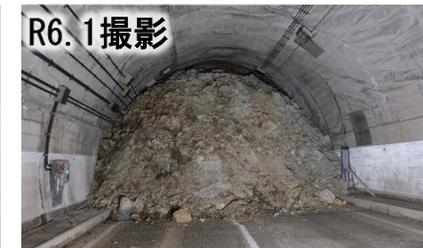
地震による逢坂トンネル輪島側坑口閉塞状況

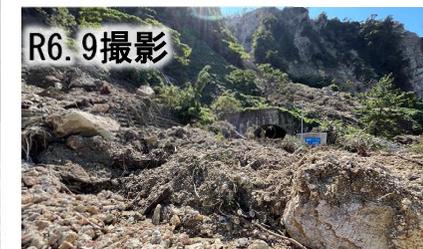
大雨による地すべり・斜面崩落

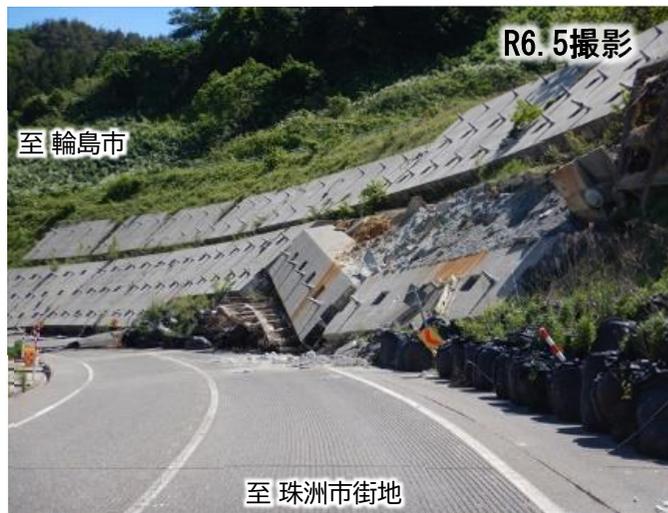
地震による法枠工崩壊

○ 迂回路となり得る県道・市道が存在し、すみやかな道路機能確保が可能なため、現道位置での復旧を実施。

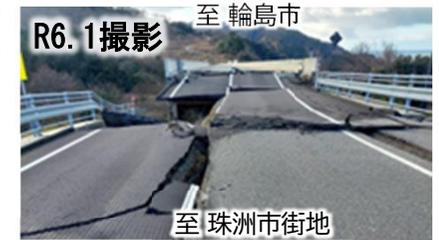
地震による烏川大橋損傷状況

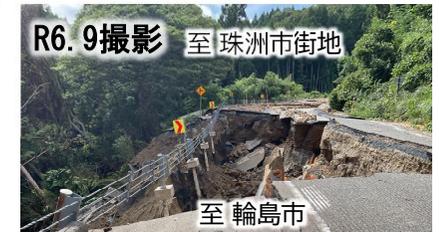
大雨による補強土壁崩壊

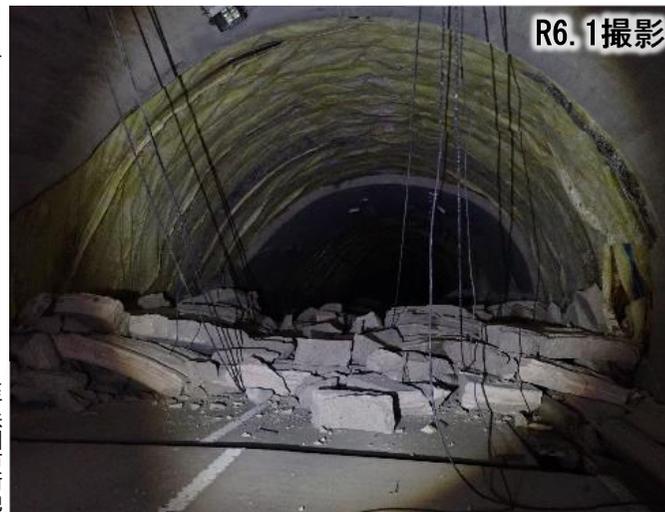
地震によるトンネル覆工崩落

○ 迂回路となり得る県道・市道が存在し、すみやかな道路機能確保が可能なため、現道位置での復旧を実施。

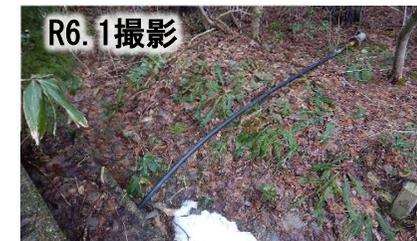
地震による既設アンカー破断

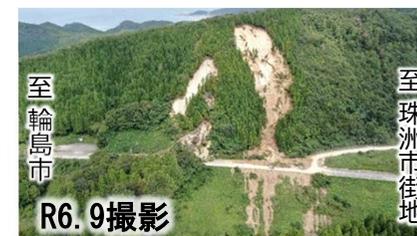
大雨による斜面崩落
