# **令和 6 年能登半島地震における 当面の復旧に向けた施工方針・留意点 【概 要】**

**令和6年4月26日  
国土交通省 北陸地方整備局**

## 【能越自動車道 当面の復旧に向けた施工方針・留意点】

## 【国道249号沿岸部 当面の復旧に向けた施工方針・留意点】

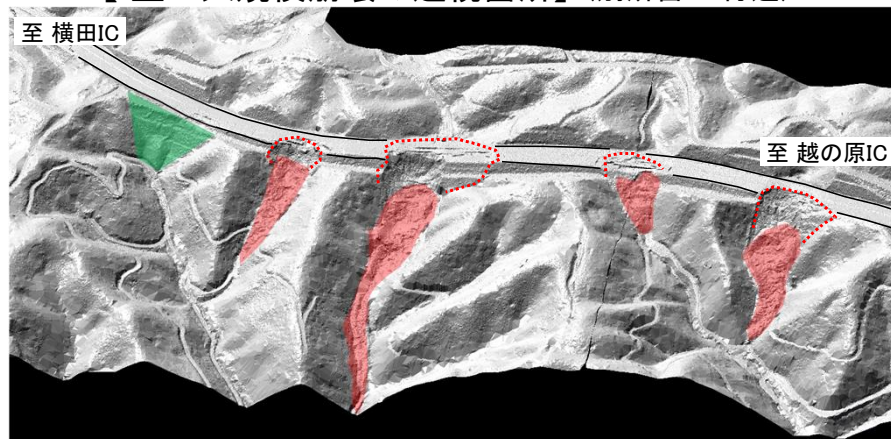
【盛土大規模崩壊の連続箇所】(別所岳SA付近)

- 盛土大規模崩壊箇所が連続、集水地形の要対策箇所も存在する場合などは、現位置での復旧が適切であるか、復旧の費用や期間などを総合的に比較検討し、復旧計画を策定する。

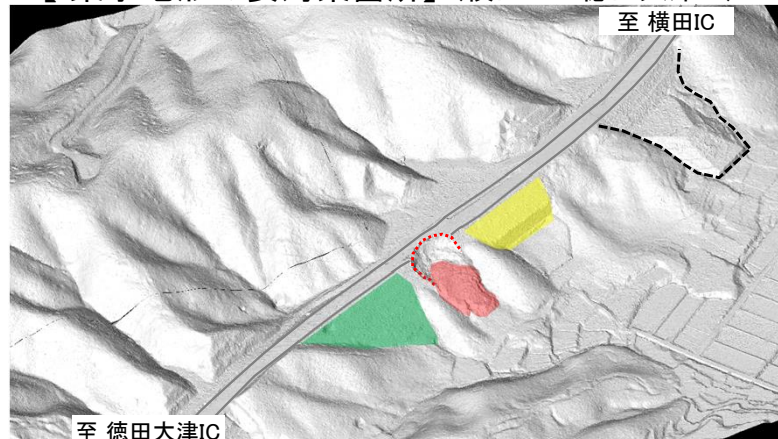
【集水地形の要対策箇所】(横田IC～徳田大津IC)

※被災はしていないが集水地形の高盛土構造で排水対策がされていないなど要対策箇所が多数存在

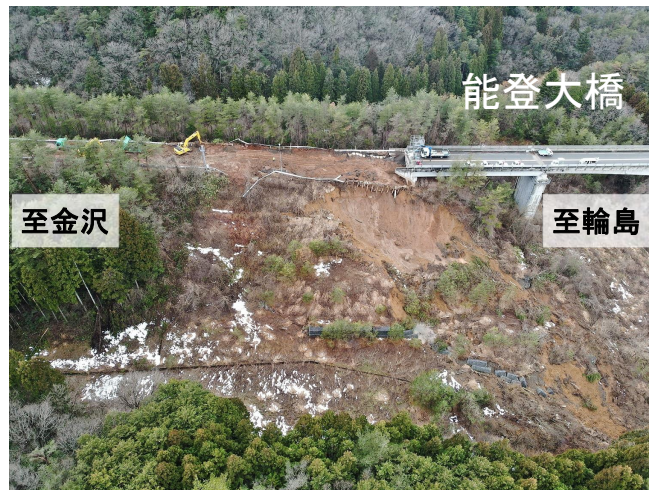
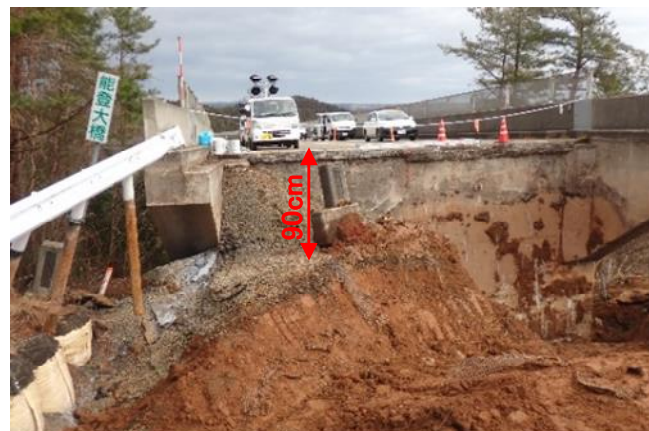
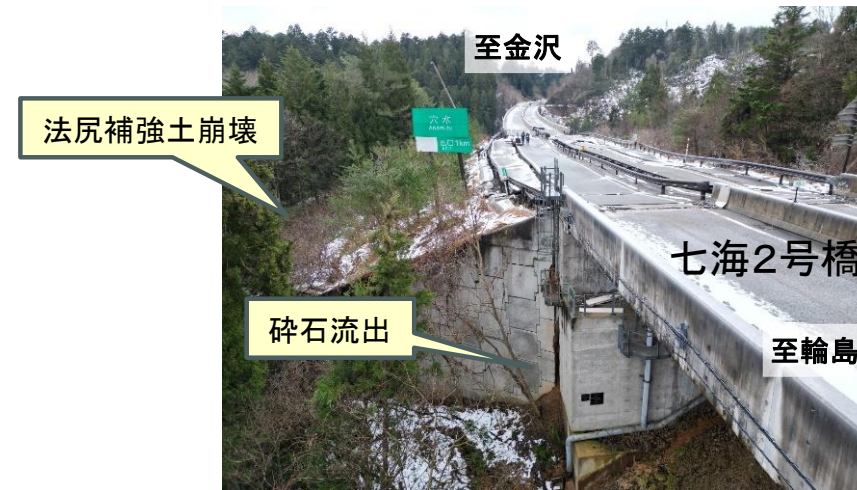
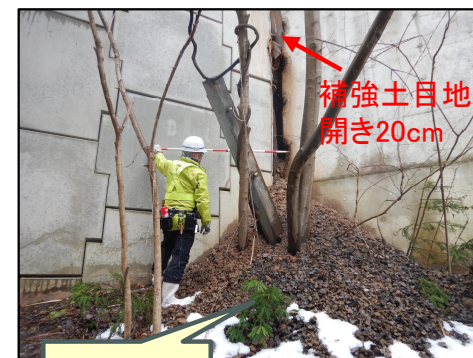
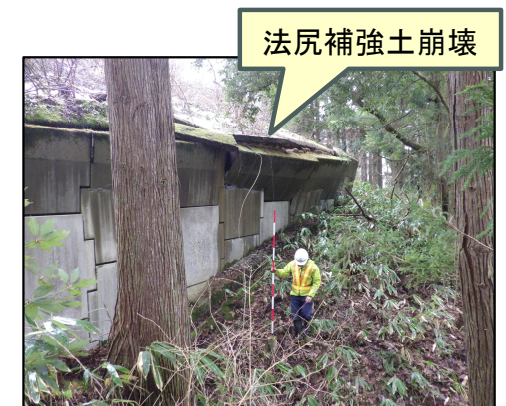
能登大橋A1橋台アプローチ部の被災状況

- 確認された被災は全178箇所。通行機能の確保に著しい支障が生じた多段盛土の大規模崩壊は28箇所。
  - ・ 被災箇所の内訳は、路面損傷が116箇所と最も多いが、次いで復旧に時間を要する盛土崩壊が34箇所と多く、切土法面崩壊は10箇所。
  - ・ 橋梁の被災箇所は13箇所。橋台や支承に損傷が生じたが、規模は小さく、段差すりつけにより早期に交通開放。
  - ・ 2車線区間の通行不能箇所は8割にのぼる一方、4車線で開通済みの区間では通行不能箇所が0箇所に留まる。
- H19能登半島地震では集水地形の盛土被災が特徴的で、H19地震時に盛土の補強や排水などの対策を講じた箇所は被害が少ない。
  - ・ H19地震の対策 盛土補強 : 補強材、良質土の入れ替え、現況盛土の改良など。
  - 排水対策 : 盛土内水平材排水材、横ボーリング、暗渠排水、基礎部の碎石置き換え・法尻フトンかごなど。
  - ・ H19地震対策11箇所のうち、2箇所が崩壊しているがいずれも隣接部。ほか被災した1箇所は、復旧が容易な規模。
  - ・ 盛土大規模崩壊箇所は、付加車線設置など道路幅が広い区間は路面の一部が残存し、迅速に啓開・緊急車両の通行空間を確保。
  - ・ 橋梁については、能登大橋橋台背面盛土が、再度、大規模に崩壊。(H19対策は盛土肩へのH鋼打設＋盛土上部の補強材設置)

○復旧にあたっては、道路橋示方書に従い、橋台の設置位置や基礎形式の選定、背面アプローチ部の構造の選定を、土工の専門家の助言も参考にしながら進める。

- 盛土大規模崩壊箇所が連続、集水地形の要対策箇所も存在する場合などは、現位置での復旧が適切であるか、復旧の費用や期間などを総合的に比較検討し、復旧計画を策定する。
- 復旧にあたっては、道路橋示方書に従い、橋台の設置位置や基礎形式の選定、背面アプローチ部の構造の選定を、土工の専門家の助言も参考にしながら進める。
- 能登大橋などにおける支承本体や支承取付部の損傷などについては原因を把握し、復旧での反映を検討。
- また、地震発生後の余震時においても通行機能の維持や迅速な回復ができるよう、能登大橋における変位制限構造については、今回、現況の構造で機能したものの損傷していることから、既設構造を活かしながら破壊箇所を補修し速やかな機能復旧を図る。

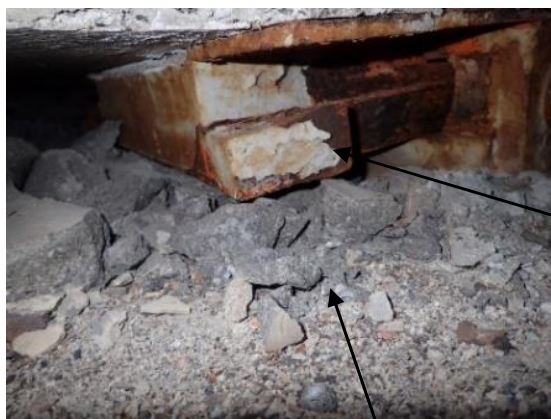
### 事例① 支承部の損傷（能登大橋）

- ① 損傷概要：支承本体の損傷、橋座コンクリートの破壊
- ② 原因：設計外力が小さい古い基準で設計
- ③ 復旧方針：鉛直および水平支持機能の速やかな確保

支承本体損傷

橋座コンクリート破壊、段差

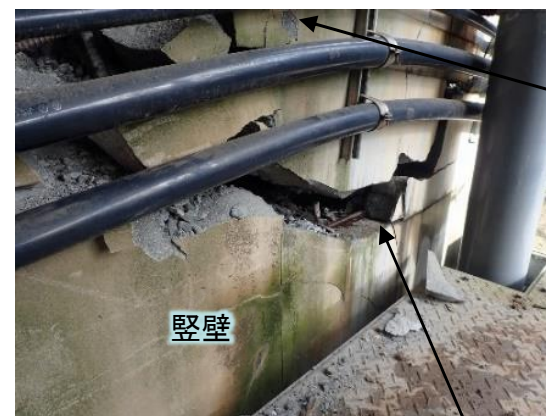
### 事例② 変位制限構造の損傷（能登大橋）

- ・ 損傷概要：変位制限構造定着部の破壊
- ・ 原因：想定以上の外力が作用
- ・ 復旧方針：損傷部材を再利用し復旧（被災前の構造を復旧予定）

変位制限構造

縦壁

定着部コンクリートの破壊

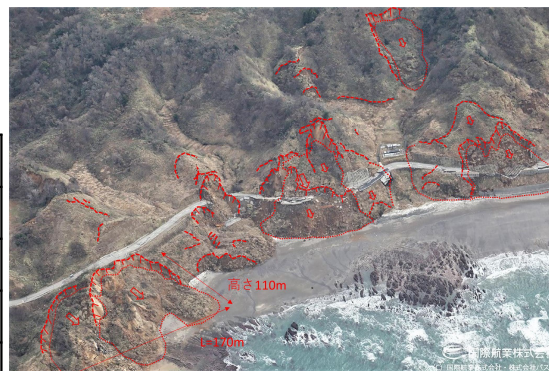
地すべり・斜面崩壊（大川浜地区）

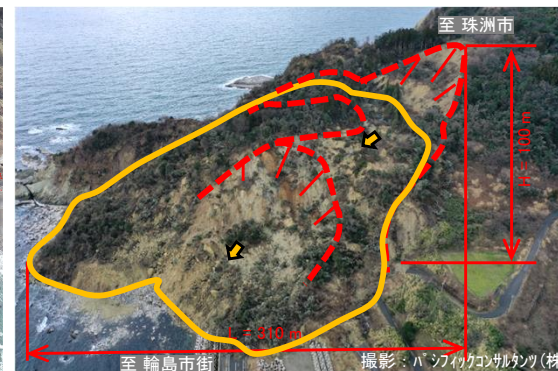
地すべり・斜面崩壊（逢坂トンネル坑口埋没） トンネル覆工崩落・変形（大谷トンネル）

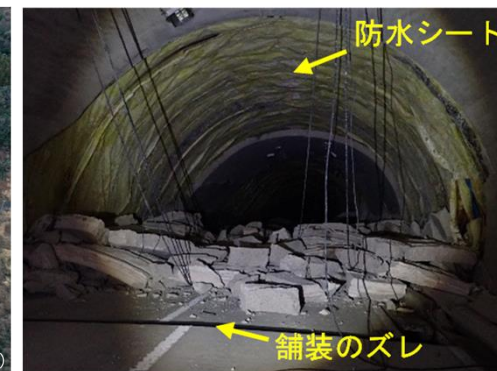
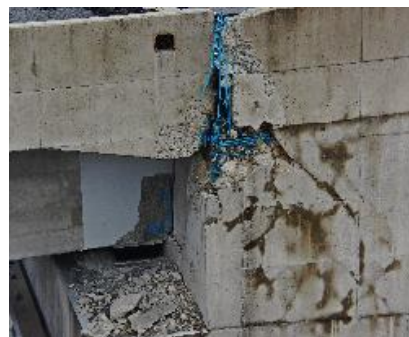
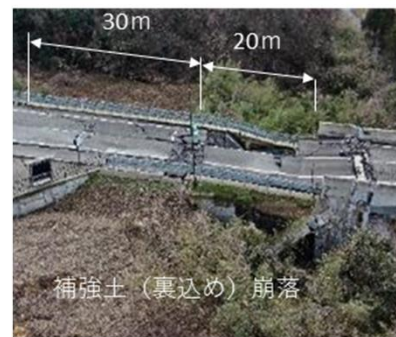
⇒南側坑口から約150mの区間で、地すべりの活動によりトンネル断面が変形し、覆工の崩落、圧ぎ、鋼製支保工の座屈等が発生。

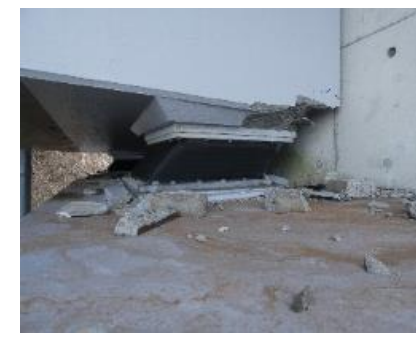
橋梁の損傷（烏川大橋）

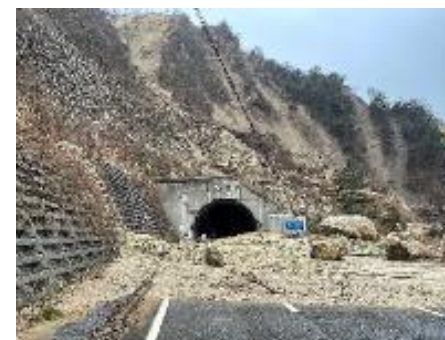
東側（珠洲市側）坑口

- ・ 付近一帯が地すべり、斜面崩壊、落石により危険な状態にあり、坑内に立ち入りできない状況。
- ・ ステップを分けて、無人調査を計画。

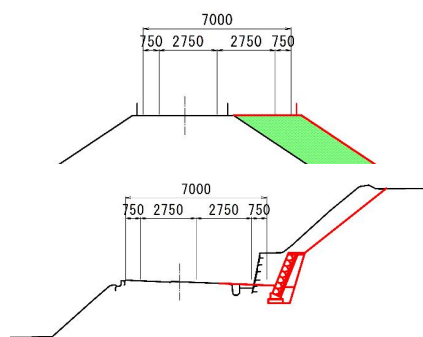
- 啓開不能・通行止めの大谷トンネルは、現位置において地すべり等の大規模な変位を生じるリスクが少なくないことから、当面の間、詳細な調査や動態観測が必要なため、周辺の県道を迂回路として利用  
⇒南側坑口から約150mの区間で、地すべりの活動によりトンネル断面が変形し、覆工の崩落、圧ざ、鋼製支保工の座屈等が発生。
- 本復旧については、詳細な地質調査及びモニタリング計測を行い、地山の安定性を確認した上で、現位置での復旧が適切であるか、復旧の費用や期間などを総合的に比較検討し、復旧計画を策定する。

トンネルの断面の変状状況
