第4回 千曲川覆土変状要因調査検討委員会

千曲川覆土変状対策工の状況について

令和8年1月22日
国土交通省 北陸地方整備局
千曲川河川事務所

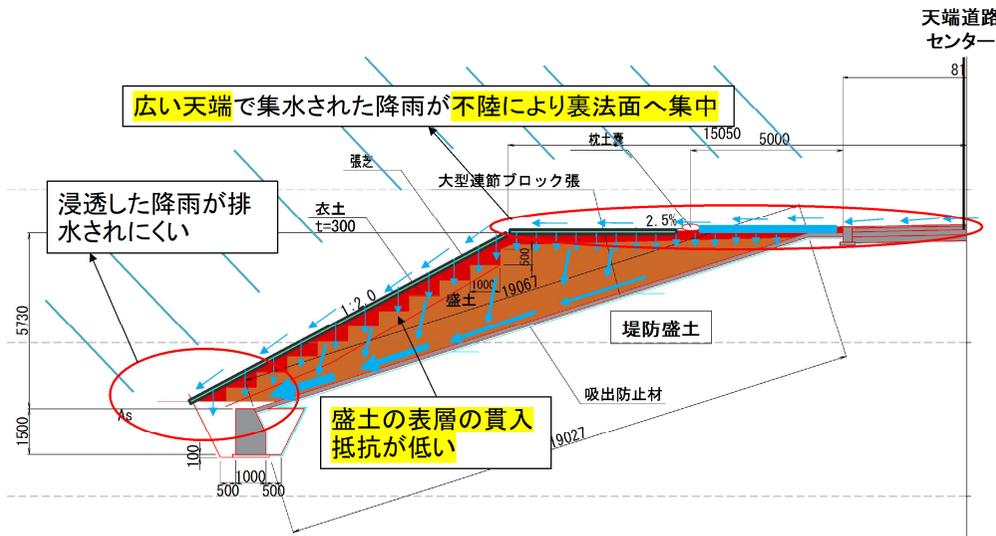
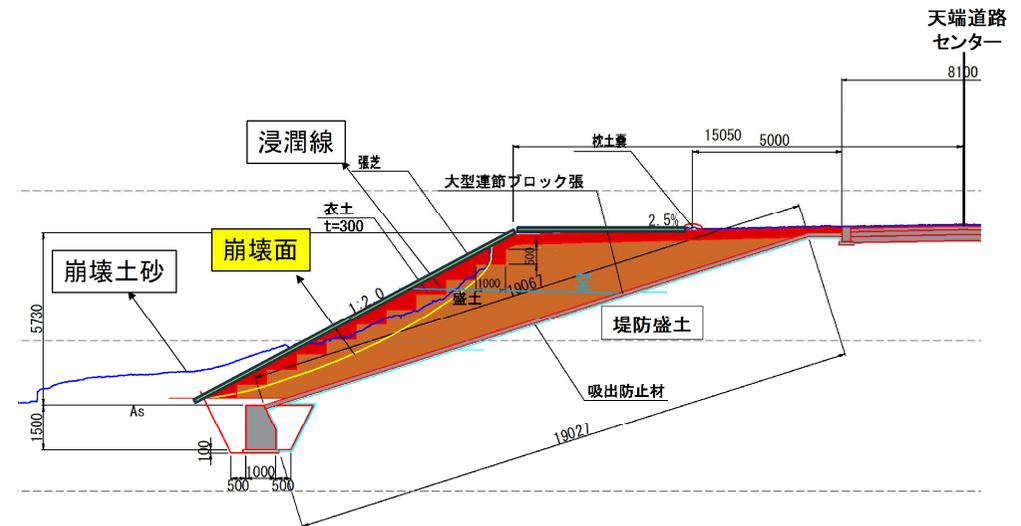
①推察される被災発生メカニズム(津野区:盛土崩壊)

○広い天端や局所的な不陸で集水された降雨が裏のり面へ流出し、降雨と相まって衣土内へ浸透した。

○盛土に浸透した雨水は桜づつみの形状に沿ってのり尻に集まり、盛土内の浸潤線が上昇した。

○盛土の表層部には強度の低い部分があり、盛土表層をすべり面とする崩壊が起きた。

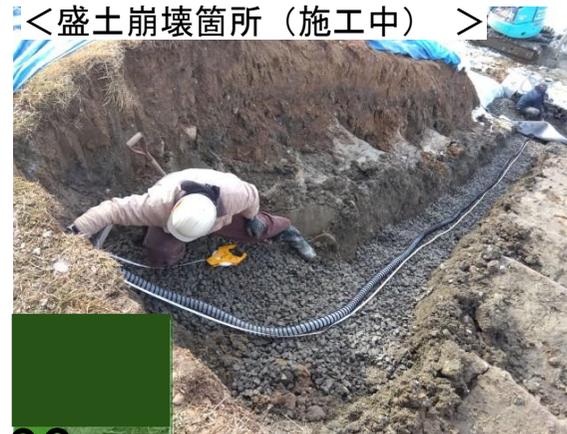
<盛土崩壊箇所（施工中）>

- ・対策工施工時に法肩からの湧水が確認されたため、湧水処理として背面暗渠工による追加対策を施工。
- ・背面暗渠工は盛土崩壊箇所及び、坂路表層すべり箇所を設置し、坂路では坂路下まで導水する目的で擁壁背面に背面暗渠工を配置。
- ・背面暗渠工の排水管は縦排水工と異なり、メッシュ状排水管を使用していることから、盛土内に浸透した浸透水も排水が可能。
- ・盛土崩壊箇所の背面暗渠工の流末は、かご工背面に接続し堤体外に排水。

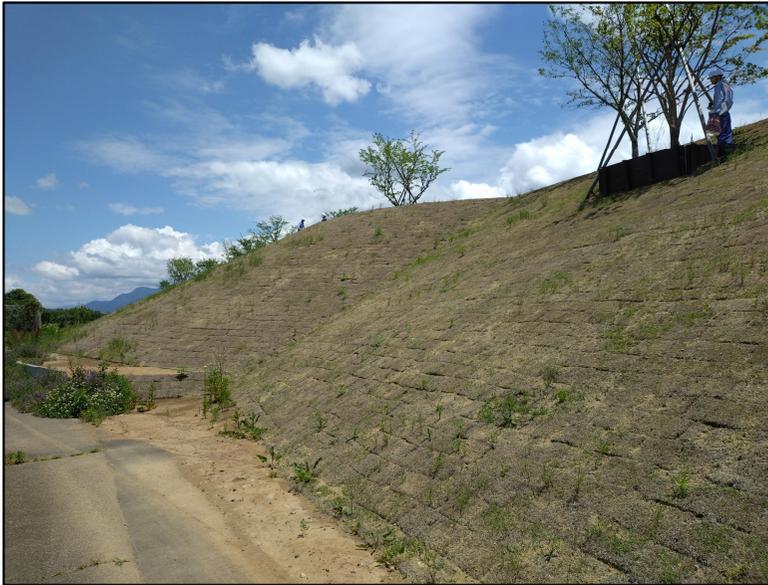
OR6年6月 (赤沼地区)
＜張芝施工後7ヶ月＞

- ・令和5年11月に施工した張芝工は7ヶ月後の令和6年6月時点では道路に目土の流出が認められ、芝ブロックの隙間も目立っている。
- ・施工後20ヶ月が経過した令和7年7月には道路への目土の流出も収まり、芝ブロックの隙間も目立たなくなり芝の生育が良好となっている。

冬期に張芝を施工し、施工後1年未満の箇所では芝の活着不足が見られた

目土の打ち増し、散水・肥料散布

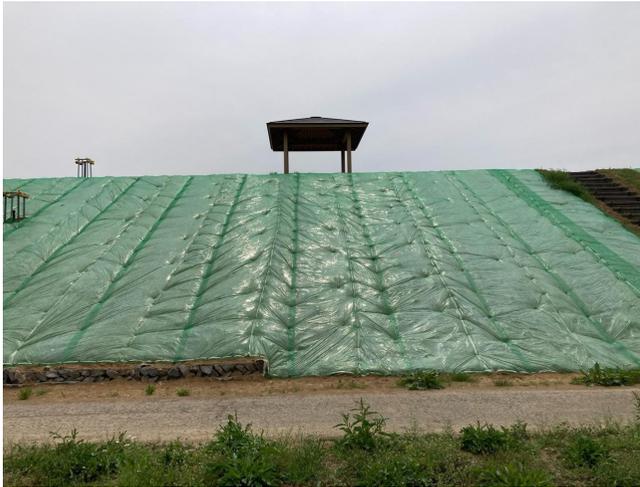
○R7年3月 (津野地区)
＜張芝施工直後(シート養生中)＞

- ・令和7年3月に張芝工が完了したが、寒冷期であることからのり面部はシート養生を実施した。
- ・令和7年5月にシート養生を撤去した段階では、のり面部では覆土がまばら露出しており、目土が下方の道路に流出している。天端は芝が健全に成長している。
- ・令和7年10月にはのり面の覆土露出はほぼなくなり芝がのり面を覆っている。

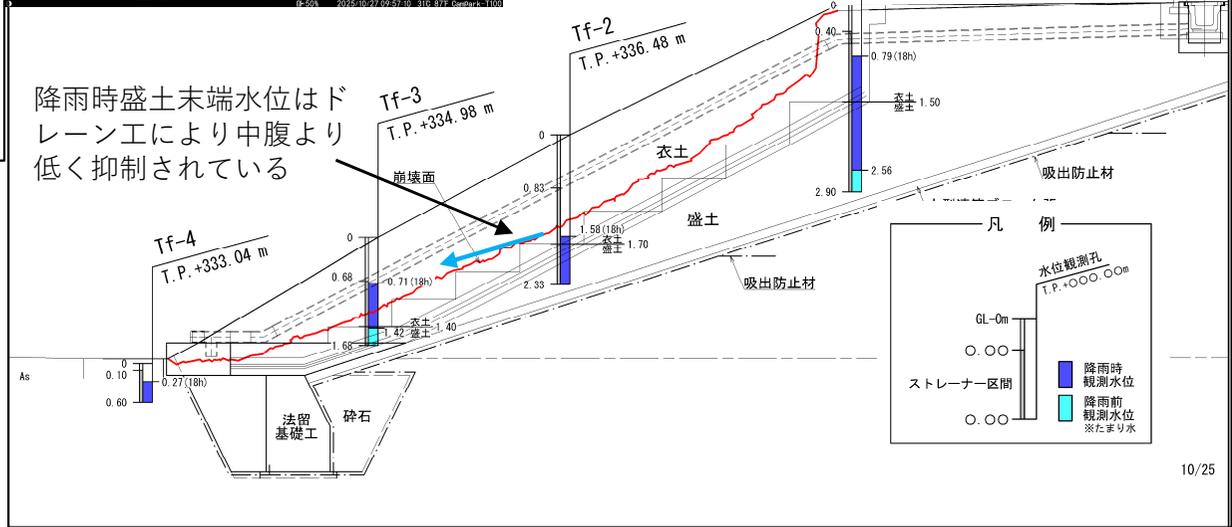
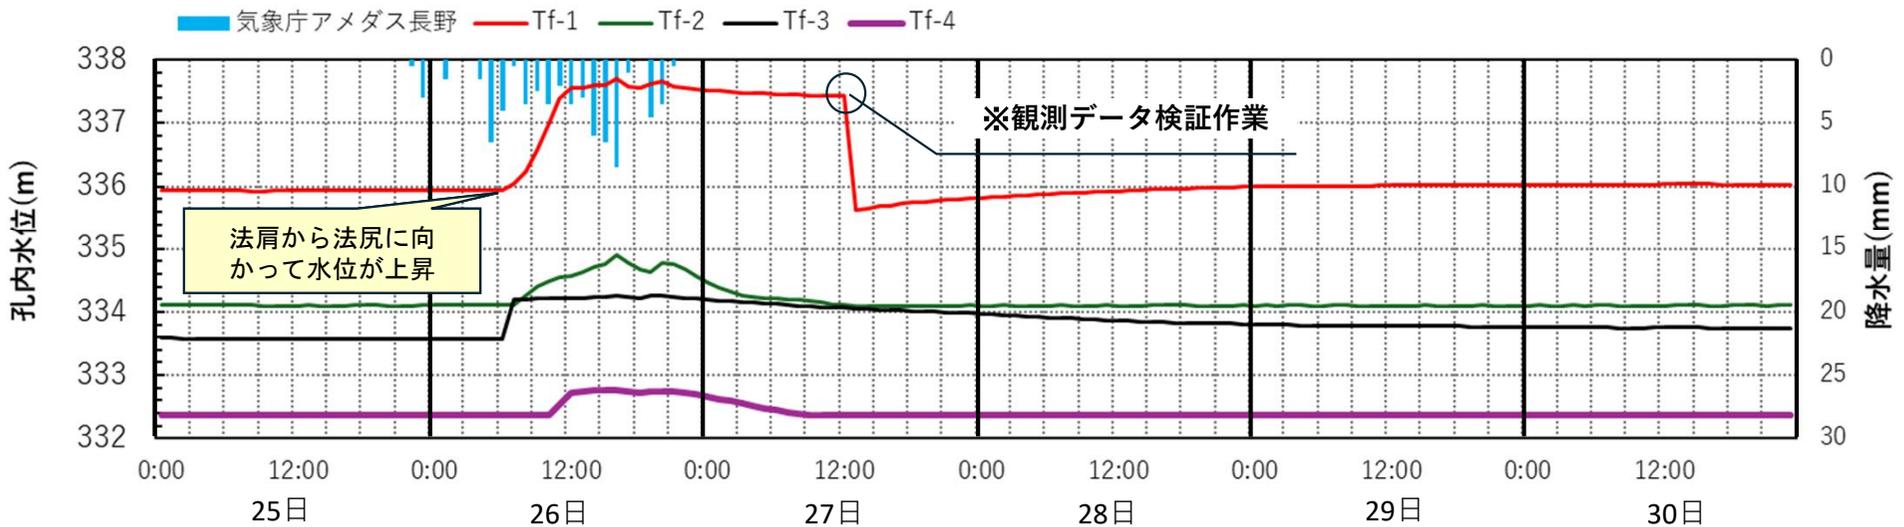
⑤各地区の観測結果 (⑤.1津野区【崩壊箇所】)

- ・ 降雨に対し、4孔全てで地下水位の上昇が認められる。
- ・ 地下水位は法肩から法尻の順に上昇している。
- ・ 全孔で水位が上昇しているが、**覆土変状は発生していない。**

- ・ 盛土中腹で崩壊面まで水位が上昇していないのは対策工の効果と考えられる。
- ・ 盛土末端は崩壊時に地表面付近まで地下水が上昇したと想定されるが、ドレーン工の地下水排除により水位上昇が抑制された。

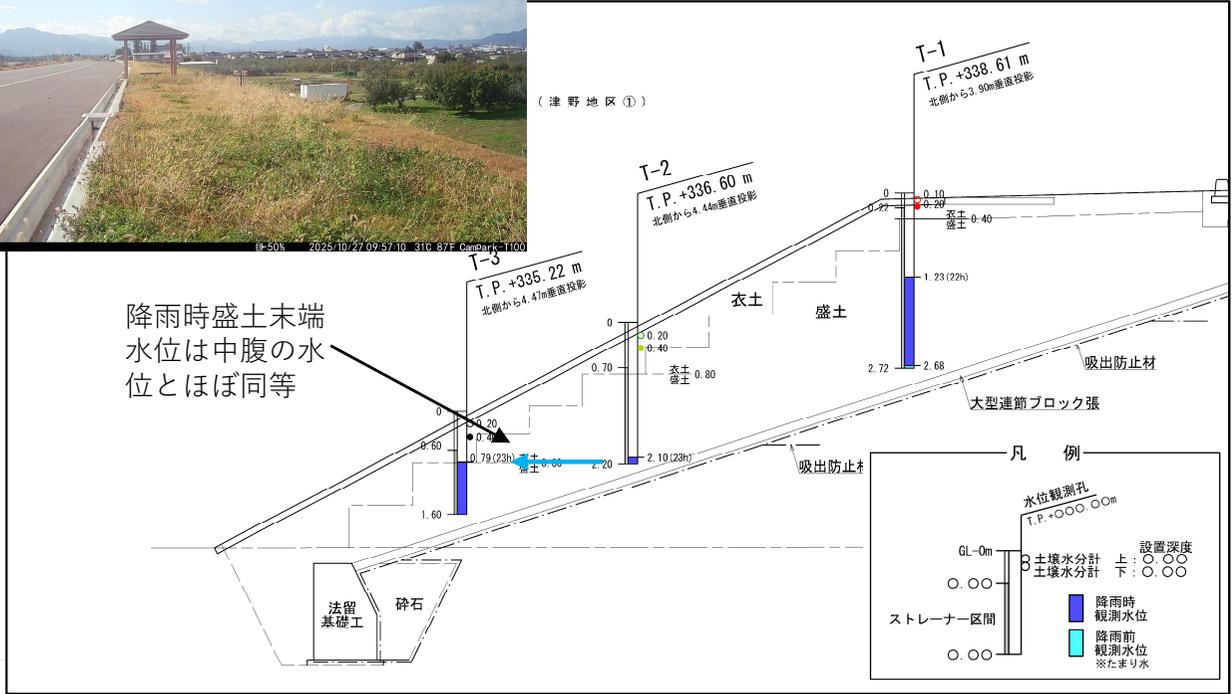
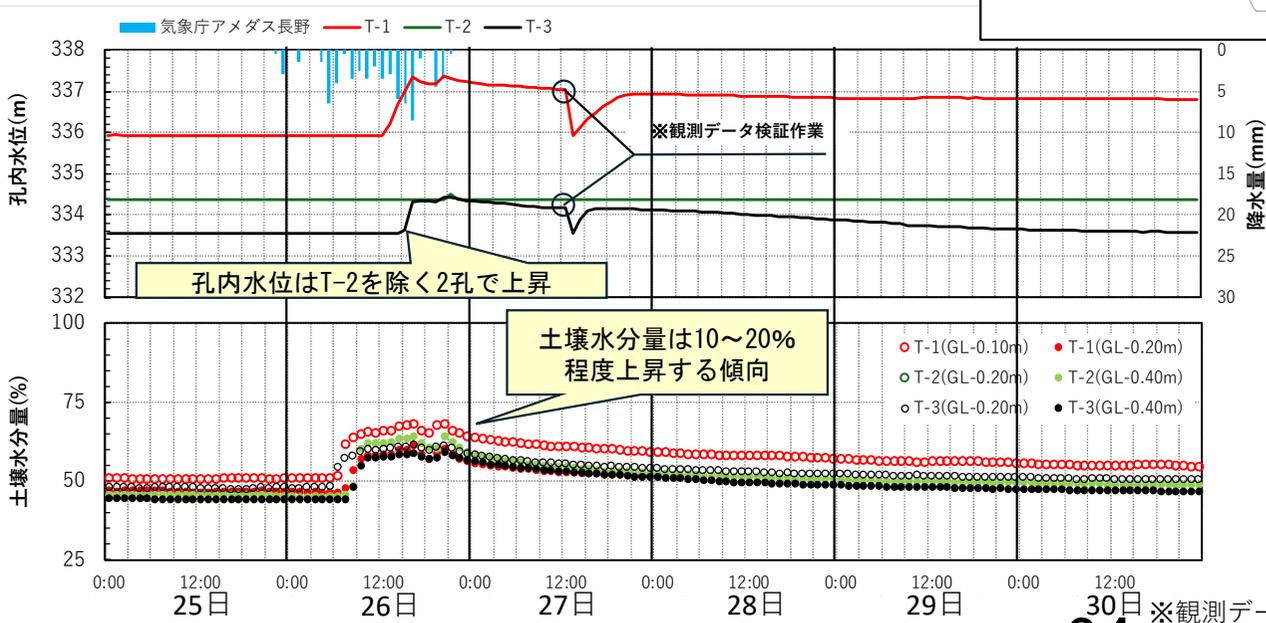
⑤各地区の観測結果 (⑤.1津野区【崩壊隣接箇所】)

- 【観測結果】**
- ・降雨に対し、T-2を除く2孔で地下水位の上昇が認められる。
 - ・2深度で設置した土壤水分計は浅部から深部の順に反応し、土壤水分計のあとで孔内水位が上昇する。
 - ・孔内水位が上昇しているが、**覆土変状は発生していない。**

- 【考察】**
- ・降雨による表流水は地表から衣土、盛土に向かって浸透していると考えられる。
 - ・崩壊隣接箇所では、盛土中腹 (T-2) で水位が上昇しないため、崩壊が発生していないと考えられる。

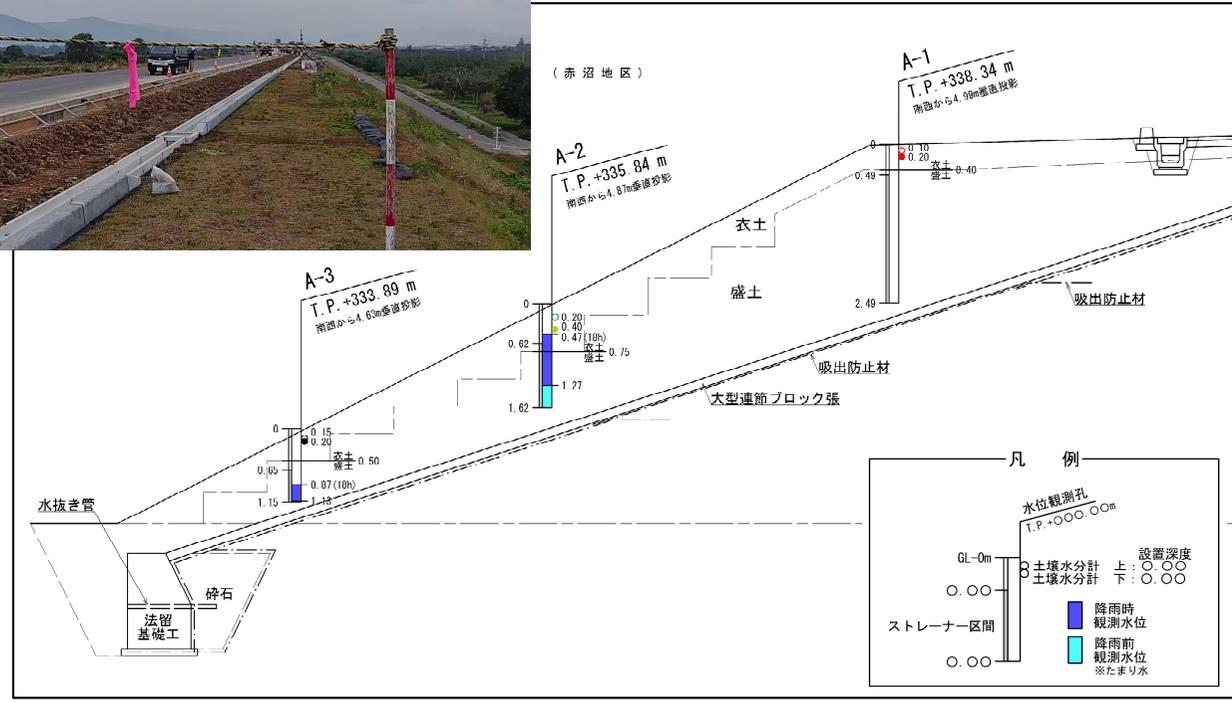
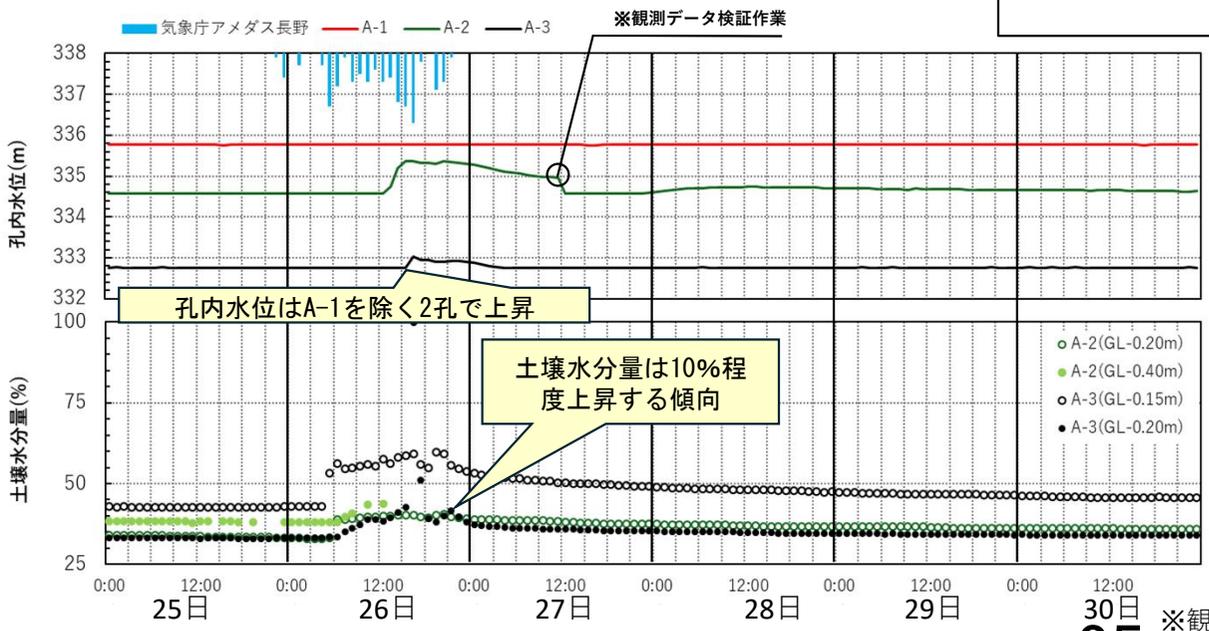
⑤各地区の観測結果 (⑤. 2赤沼区)

- 【観測結果】**
- ・降雨に対し、A-1を除く2孔で地下水位の上昇が認められる。
 - ・2深度で設置した土壌水分計は浅部から深部の順に反応し、その後、孔内水位が上昇する。
 - ・孔内水位が上昇しているが、**覆土変状は発生していない。**

- 【考察】**
- ・降雨による表流水は地表から衣土、盛土に向かって浸透していると考えられる。
 - ・芝の生育に伴い、盛土中腹では降雨時の土壌水分量の顕著な増加が認められない。

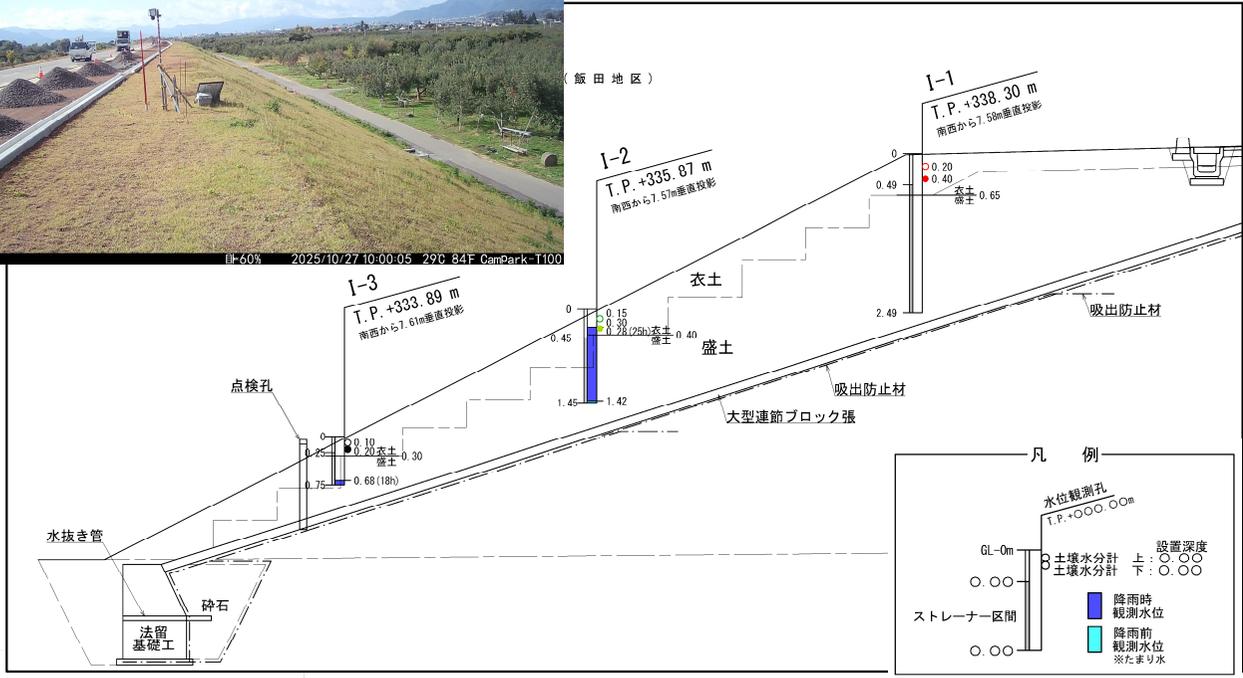
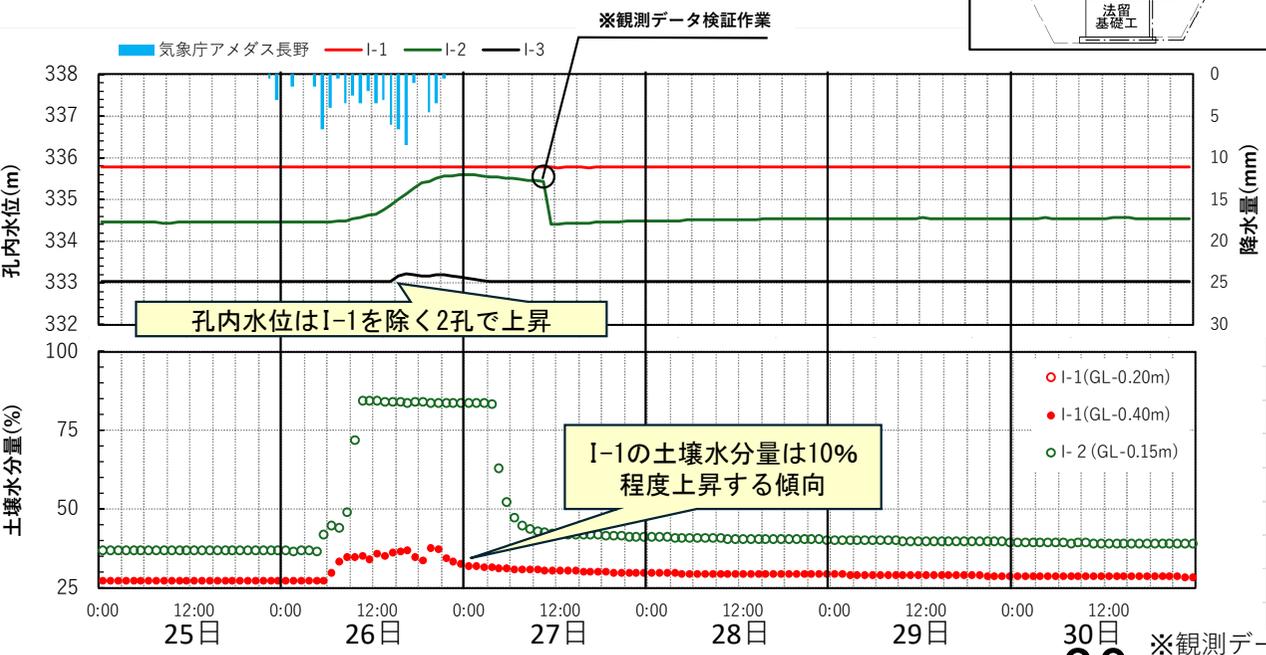
⑤各地区の観測結果 (⑤. 3飯田区)

- ・降雨に対し、I-1を除く2孔で地下水位の上昇が認められる。
- ・2深度で設置した土壌水分計は浅部から深部の順に反応し、その後、孔内水位が上昇する。
- ・孔内水位が上昇しているが、**覆土変状は発生していない。**

- ・降雨による表流水は地表から衣土、盛土に向かって浸透していると考えられる。
- ・盛土法面全体で土壌水分量の増加は認められず、芝が十分に活着しているため、崩壊も発生していない。
